গণপ্রজাতন্ত্রী বাংলাদেশ সরকার
শ্রম ও কর্মসংস্থান মন্ত্রণালয়
কলকারখানা ও প্রতিষ্ঠান পরিদর্শন অধিদপ্তর

ক্যাপ পর্যবেক্ষণের তথ্য

কারখানার নাম	প্রীতম নীটওয়্যার প্রাইভেট লিমিটেড
ঠিকানা	168, (BJC) Godnail, Narayanganj
কারখানার কোড	NRV207
কালার কোড

মূল্যায়নের ধরণ: কার্টামাগত মূল্যায়ন পর্যবেক্ষণের তারিখ: ৩১-০৮-২০২২

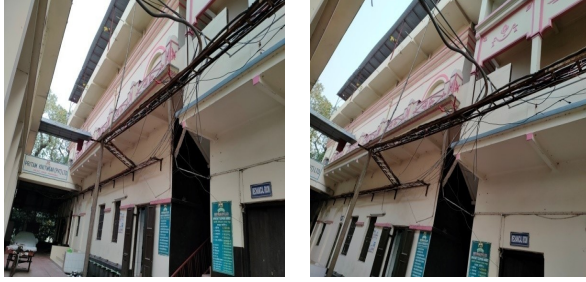
সংযুক্তিসমূহ (২)

পরিদর্শন পর্যবেক্ষণ	Unapproved Horizontal and Vertical Structure
কাপ আইটেম ক্যাটাগরি

কার্যক্রম	Carry out any remedial actions as directed by the Building Engineer.
সুপারিশের তথ্যসূত্র	
কারখানার কার্যক্রম	We will appoint an engineer/consultant to do remedial action for the necessary action.
অগ্রাধিকার	প্রযোজ্য নয়
চূড়ান্ত সময়সীমা	১২-০৯-২০১৭
সংশোধিত সময়সীমা	০৯-০৯-১৯৭০
অগ্রগতির অবস্থা	চলমান
মন্তব্য	21.12.2020-Found unapproved horizontal and vertical structure .But DEA has been prepared and submitted to DIFE but not approved yet. No design & drawing has been found during inspection. 31/08/2022: The DEA report should be prepared and resubmitted to DIFE as soon as possible. Found unapproved horizontal and vertical structure during visit.
