গণপ্রজাতন্ত্রী বাংলাদেশ সরকার
শ্রম ও কর্মসংস্থান মন্ত্রণালয়
কলকারখানা ও প্রতিষ্ঠান পরিদর্শন অধিদপ্তর

ক্যাপ পর্যবেক্ষণের তথ্য

কারখানার নাম	যমুনা নীট কনসার্ন
ঠিকানা	Road#01,House#34,Kutubali, Sastspur
কারখানার কোড	NRY120
কালার কোড

মূল্যায়নের ধরণ: বৈদ্যুতিক মূল্যায়ন	পর্যবেক্ষণের তারিখ: ০১-০২-২০২৩
১. পর্যবেক্ষণ

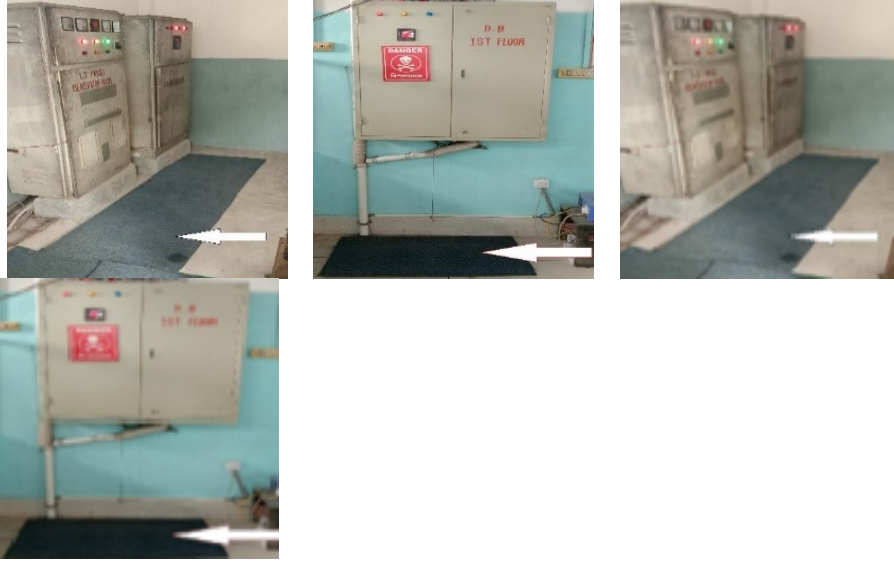
পরিদর্শন পর্যবেক্ষণ	Location-Substation room. -No Rubber mats were provided in front of all distribution boards.
কাপ আইটেম ক্যাটাগরি

কার্যক্রম	Provide rubber mats of adequate size in front of all distribution panels.
সুপারিশের তথ্যসূত্র	
কারখানার কার্যক্রম	
অগ্রাধিকার	৬ সপ্তাহ
চূড়ান্ত সময়সীমা	-
সংশোধিত সময়সীমা	১৫-০৮-২০২২
অগ্রগতির অবস্থা	চলমান
মন্তব্য	22-05-2022 (CCVV): Electrical grade rubber mat not provided in front of distribution board. 01-02-2023: Non graded Rubber mat found.
