গণপ্রজাতন্ত্রী বাংলাদেশ সরকার  
শ্রম ও কর্মসংস্থান মন্ত্রণালয়  
কলকারখানা ও প্রতিষ্ঠান পরিদর্শন অধিদপ্তর

ক্যাপ পর্যবেক্ষণের তথ্য

কারখানার নাম	যমুনা নীচ কনমার্গ
ঠিকানা	Road#01,House#34,Kutubali, Sastspur
কারখানার কোড	NRV120
কালার কোড	
মূল্যায়নের ধরণ: <b>বৈদ্যুতিক মূল্যায়ন</b>	পর্যবেক্ষণের তারিখ: ০১-০২-২০২৩
১. পর্যবেক্ষণ

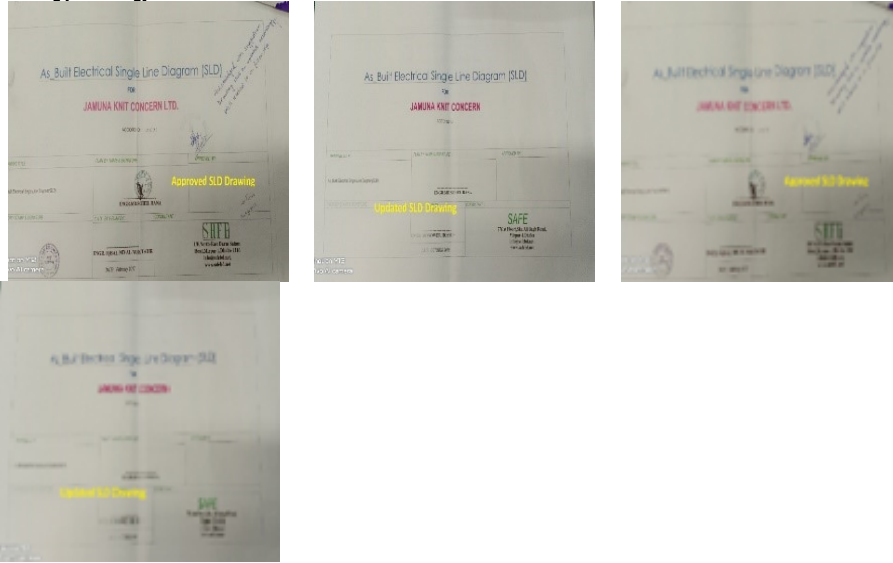
পরিদর্শন পর্যবেক্ষণ	-Location-Office room. - Electrical Single Line Diagram was not available but the factory maintenance person has enough knowledge about overall electrical system.
কাপ আইটেম ক্যাটাগরি

কার্যক্রম	1. Provide updated SLD matching the existing installation at the factory. 2. SLD to indicate exact positions of all points of switch boxes and other outlets. 3. SLD to be approved by the engineer-in-charge.
সুপারিশের তথ্যসূত্র	
কারখানার কার্যক্রম	
অগ্রাধিকার	৬ মাস
চূড়ান্ত সময়সীমা	--
সংশোধিত সময়সীমা	০১-০১-১৯৭০
অগ্রগতির অবস্থা	চলমান
মন্তব্য	22-05-2022 (CCVV) : Approved & As built SLD found on site but as built SLD not match with existing system. Need to update SLD drawing. 01-02-2023 (CVV) : Accord Approved SLD found on site but as built SLD not match with existing system. Need to update SLD drawing.

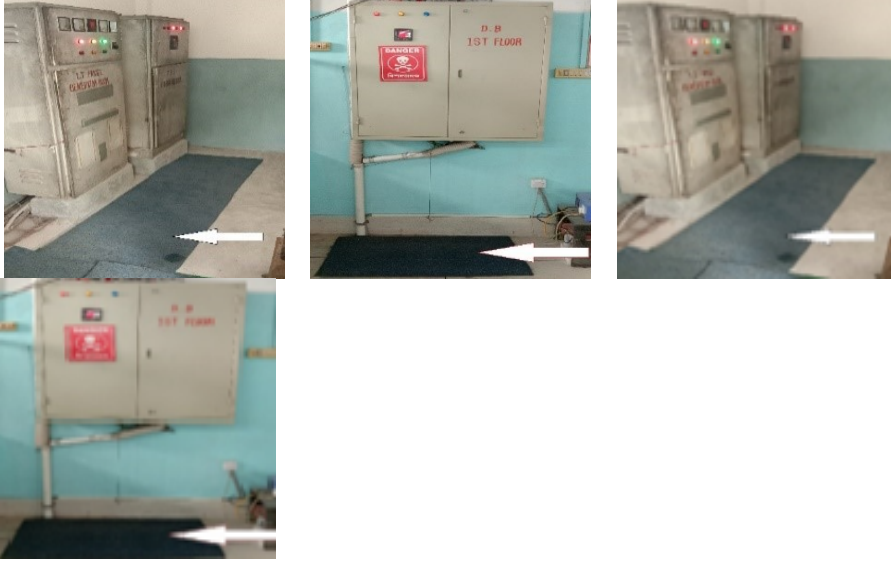
পরিদর্শন পর্যবেক্ষণ	Location-Substation room. -No Rubber mats were provided in front of all distribution boards.
কাপ আইটেম ক্যাটাগরি

কার্যক্রম	Provide rubber mats of adequate size in front of all distribution panels.
সুপারিশের তথ্যসূত্র	
কারখানার কার্যক্রম	
অগ্রাধিকার	৬ সপ্তাহ
চূড়ান্ত সময়সীমা	--
সংশোধিত সময়সীমা	১৫-০৮-২০২২
অগ্রগতির অবস্থা	চলমান
মন্তব্য	22-05-2022 (CCVV): Electrical grade rubber mat not provided in front of distribution board. 01-02-2023: Non graded Rubber mat found.

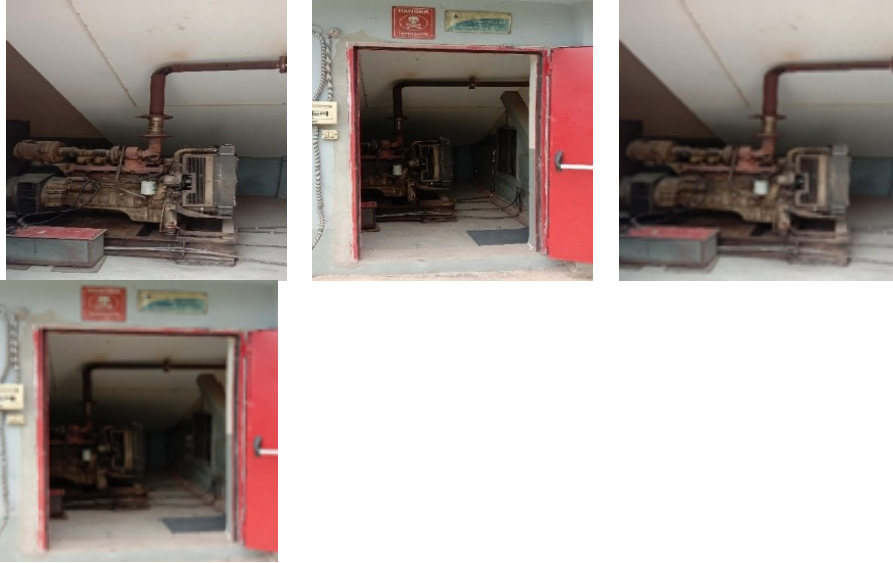
পরিদর্শন পর্যবেক্ষণ	Location-Generator room -Area of generator room was 20 m2.
কাপ আইটেম ক্যাটাগরি

কার্যক্রম	Modify Area of generator room to meet requirements of Table 4.4, RMG Guideline; the area should be 30m2, or relocate the generator room.
সুপারিশের তথ্যসূত্র	
কারখানার কার্যক্রম	
অগ্রাধিকার	৬ মাস
চূড়ান্ত সময়সীমা	--
সংশোধিত সময়সীমা	০৪-০১-২০২৩
অগ্রগতির অবস্থা	শুরু হইলি
মন্তব্য	22-05-2022 (CCVV): Generator room size found inadequate. Maintain proper guideline to increase generator room size. 01-02-2023: LT panel and generator room is under stair.

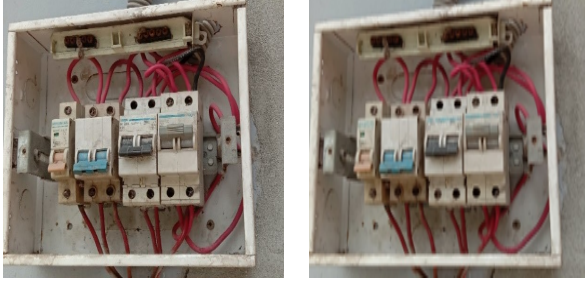
পরিদর্শন পর্যবেক্ষণ	Location-MDB in Generator room,DB in Fabrics Section, DB in Cutting Section, DB in Finishing Section, DB in Sewing Section ( South ), DB in Sewing Section ( North ) - Looping, Bunching at MCCB/MCB or Bus bar terminal were observed.
ক্যাপ আইটেম ক্যাটাগরি

কার্যক্রম	Avoid looping and bunch of cable at MCCB/MCB or bus bar terminal, use individual circuit and over current device for every incoming and outgoing circuit at the distribution boards.
সুপারিশের তথ্যসূত্র	
কারখানার কার্যক্রম	
অগ্রাধিকার	৬ সপ্তাহ
চূড়ান্ত সময়সীমা	--
সংশোধিত সময়সীমা	১৫-০৮-২০২২
অগ্রগতির অবস্থা	চলমান
মন্তব্য	22-05-2022 (CCVV) : Looping connection has been found in consumer box. ( Location: In front of generator room ). 01-02-2023: Looping connection has been found.

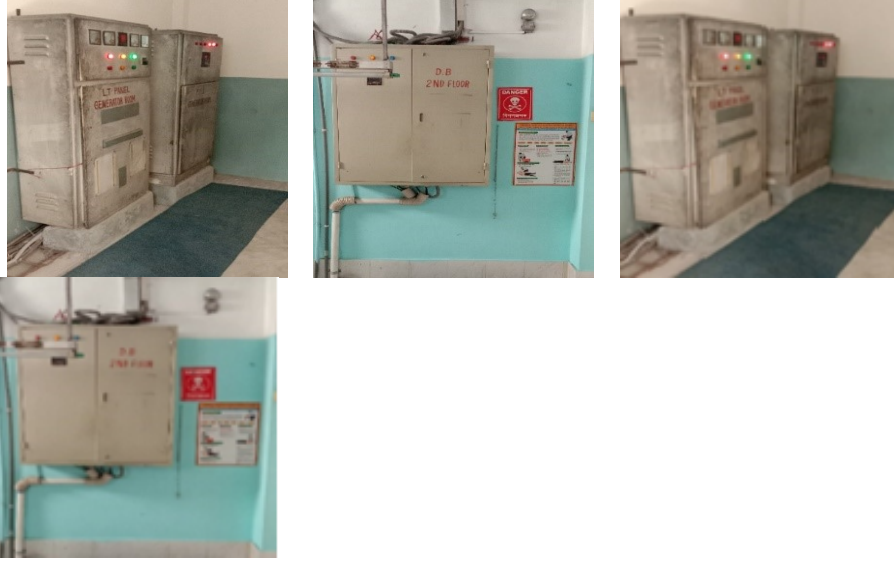
পরিদর্শন পর্যবেক্ষণ	Location-MDB in Generator room, DB in Fabrics Section, DB in Cutting Section, DB in Finishing Section, DB in Sample Section, DB in Sewing Section ( South ), DB in Sewing Section ( North ) -Wiring diagram/ circuit list was not available on every Distribution Board.
কাপ আইটেম ক্যাটাগরি

কার্যক্রম	Provide circuit diagram /circuit list with proper current ratings and fuse size, marking for DBs identifying end use load, voltage, number of phases.
সুপারিশের তথ্যসূত্র	
কারখানার কার্যক্রম	
অগ্রাধিকার	৬ সপ্তাহ
চূড়ান্ত সময়সীমা	--
সংশোধিত সময়সীমা	১৫-০৮-২০২২
অগ্রগতির অবস্থা	শুরু হয়নি
মন্তব্য	22-05-2022 (CCVV): List of circuit or SLD of the existing circuits are not available on each panel board. 01-02-2023: List of circuit or SLD of the existing circuits are not available on each panel board.
