গণপ্রজাতন্ত্রী বাংলাদেশ সরকার
শ্রম ও কর্মসংস্থান মন্ত্রণালয়
কলকারখানা ও প্রতিষ্ঠান পরিদর্শন অধিদপ্তর

ক্যাপ পর্যবেক্ষণের তথ্য

কারখানার নাম	মেসার্স গুড গাইস লিঃ
ঠিকানা	J-L-12, Dag # 505, 554, Bailjury, Turag, Uttara, Dhaka
কারখানার কোড	DHK234
কালার কোড	
মূল্যায়নের ধরণ: বৈদ্যুতিক মূল্যায়ন	পর্যবেক্ষণের তারিখ: ০৩-০৪-২০২৩
১. পর্যবেক্ষণ

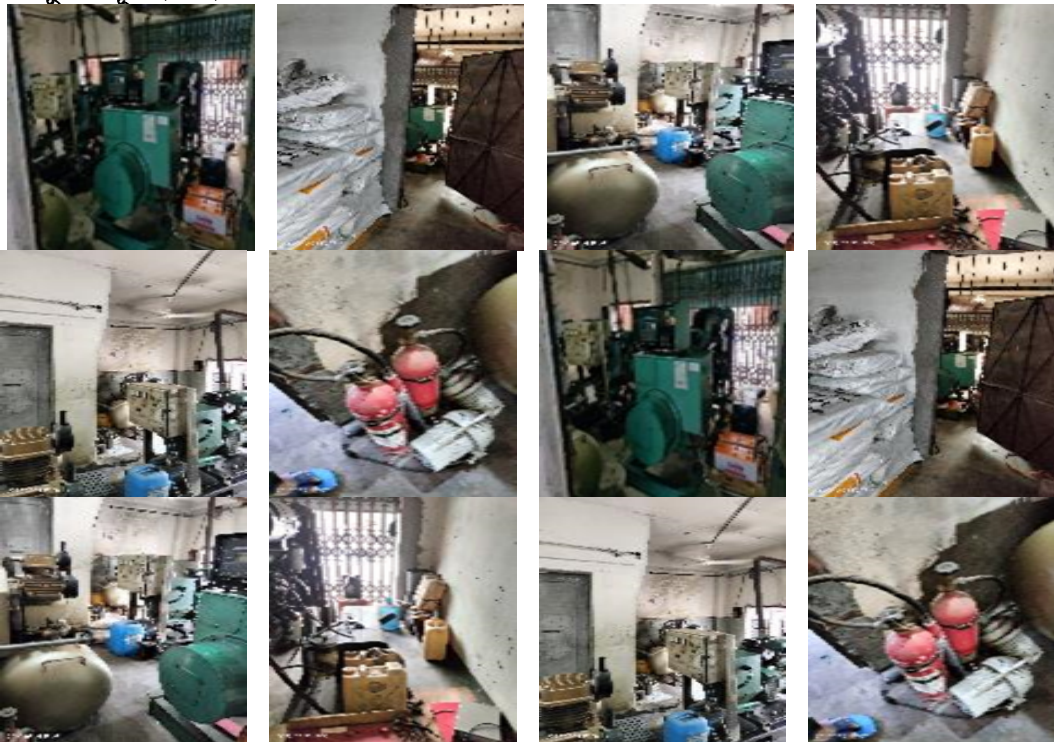
সংযুক্তিসমূহ (১২)

পরিদর্শন পর্যবেক্ষণ	<p>□ The generator room is not properly segregated from the rest of the occupancy due to presence of non Fire-rated □ No firefighting equipment is present in the generator room □ Combustible materials inside generator room □ No detector in generator room □ One point frame earthing of generator instead of two □ No cover on the cable trench □ Lint/dirt in generator room</p>
ক্যাপ আইটেম ক্যাটাগরি

কার্যক্রম	<p>□ Produce design drawings to demonstrate the incorporation of fire rated enclosure from floor to ceiling and an approved fire rated self-closing swing door for the Generator room. □ Provide firefighting equipment as required by the Guidelines.</p>
সুপারিশের ভিত্তিসূত্র	
কারখানার কার্যক্রম	Initiative has not taken yet but factory personnel agreed to implement within timeline.
অগ্রাধিকার	৬ সপ্তাহ
চূড়ান্ত সময়সীমা	০১-০৯-২০১৬
সংশোধিত সময়সীমা	০১-০১-১৯৭০
অগ্রগতির অবস্থা	শুরু হয়নি
মন্তব্য	<p>11-02-2020 Visit Observation : Not Started anything yet on this issue. 01-02-2021 Visit Observation : The generator room is not properly segregated from the rest of the occupancy due to presence of non Fire-rated. No firefighting equipment is present in the generator room. 07-06-2021:The generator room is not properly segregated from the rest of the occupancy due to presence of non Fire-rated. No firefighting equipment is present in the generator room. 31-08-2021:The generator room is not properly segregated from the rest of the occupancy due to presence of non Fire-rated. No firefighting equipment is present in the generator room. 21-08-2022 : 1. The generator room is not properly segregated from the rest of the occupancy due to presence of non Fire-rated. 2. Firefighting equipment is present in the generator room but not appropriate. 3. Combustible materials inside generator room. 4. No detector in generator room. 5. One point frame earthing of generator instead of two. 6. No cover on the cable trench. 7. Lint/dirt in generator room. 03-04-2023 : Same as before.</p>

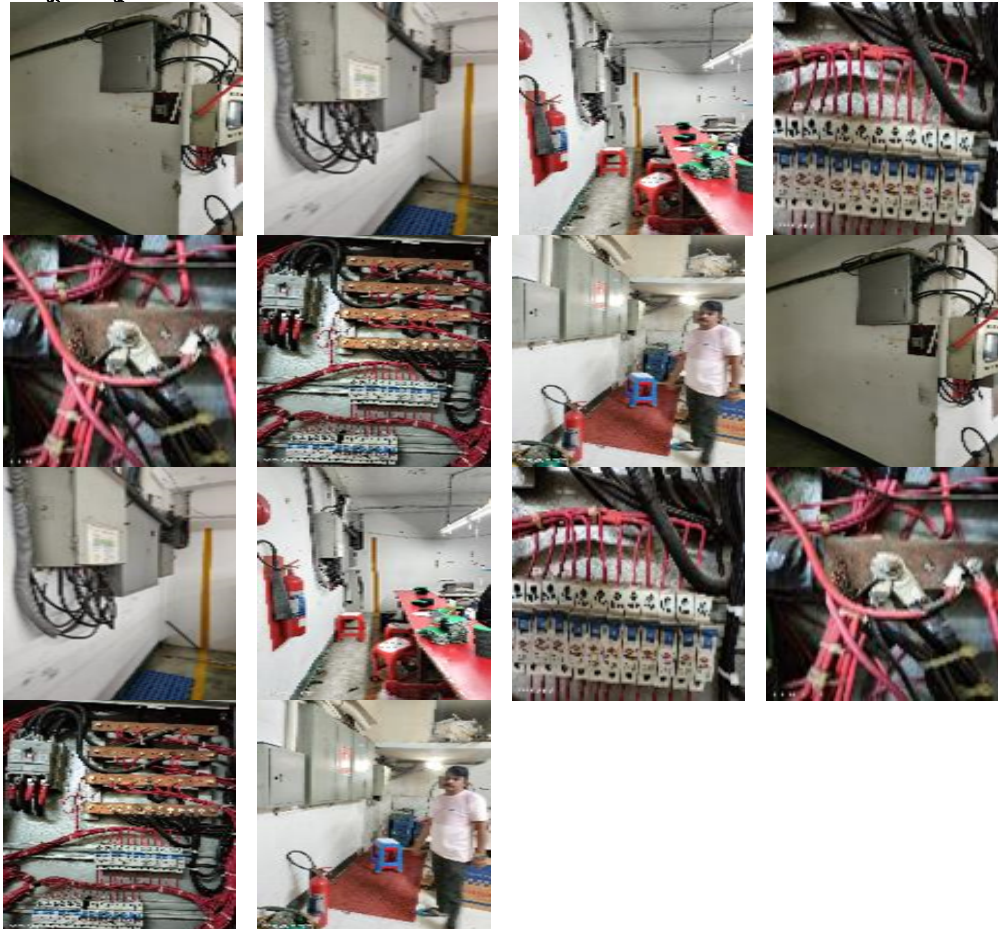
সংযুক্তিসমূহ (১৪)

পরিদর্শন পর্যবেক্ষণ	<input type="checkbox"/> Panel door damaged/not present <input type="checkbox"/> No instruction for first aid to electrical shock <input type="checkbox"/> Connections without lug <input type="checkbox"/> Undressed messy wire inside <input type="checkbox"/> Body & door not earthed <input type="checkbox"/> No SLD/clear identification mark for distribution board <input type="checkbox"/> Loose or broken box/socket <input type="checkbox"/> Live parts of machine or equipment exposed <input type="checkbox"/> Motor frame not earthed
ক্যাপ আইটেম ক্যাটাগরি

কার্যক্রম	<input type="checkbox"/> Replace panel door or repair it as appropriate. <input type="checkbox"/> Repair broken/loose box or socket <input type="checkbox"/> Provide duplicate earth leads for MDB. <input type="checkbox"/> Provide earthing to body & door. <input type="checkbox"/> Provide clear identification mark on distribution board and SLD <input type="checkbox"/> Provide earthing to motor frames.
সুপারিশের তথ্যসূত্র	
কারখানার কার্যক্রম	Initiative has not taken yet but factory personnel agreed to implement within timeline.
অগ্রাধিকার	৬ সপ্তাহ
চূড়ান্ত সময়সীমা	০১-০৯-২০১৬
সংশোধিত সময়সীমা	০১-০১-১৯৭০
অগ্রগতির অবস্থা	চলমান
মন্তব্য	11-02-2020 Visit Observation :Not Started anything yet on this issue. 01-02-2021 Visit Observation :Panel door damaged/not present. Connections without lug. Undressed messy wire inside. Body & door not earthed. No SLD/clear identification mark for distribution board. 07-06-2021: Connections without lug. Undressed messy wire inside. Body & door not earthed. No SLD/clear identification mark for distribution board. 31-08-2021: Connections without lug. Undressed messy wire inside. Body & door not earthed. No SLD/clear identification mark for distribution board. 21-08-2022 : 1. Panel door were present. 2. No instruction for first aid to electrical shock. 3. Connections without lug. 4. Undressed messy wire inside. 5. Body & door not earthed. 6. No SLD/clear identification mark for distribution board. 7. Live parts of machine or equipment exposed. 8. Motor frame not earthed. 03-04-2023 : Same as before.

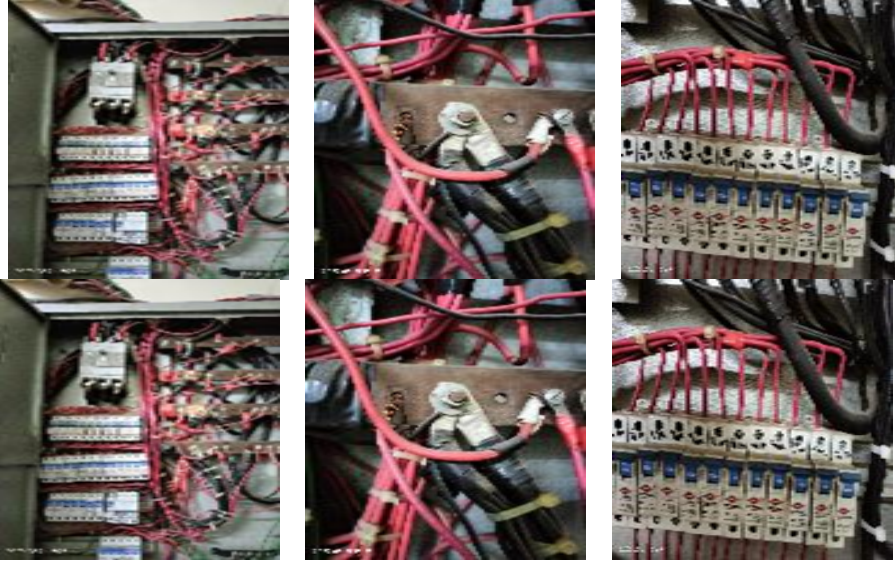
সংযুক্তিসমূহ (৬)

পরিদর্শন পর্যবেক্ষণ	□ Connections without lug □ Undressed messy wiring/cables
কাপ আইটেম ক্যাটাগরি

কার্যক্রম	□ Ensure secured connections with lug □ Replace undressed messy wiring/cables
সুপারিশের তথ্যসূত্র	
কারখানার কার্যক্রম	Initiative has not taken yet but factory personnel agreed to implement within timeline.
অগ্রাধিকার	৬ সপ্তাহ
চূড়ান্ত সময়সীমা	০১-০৯-২০১৬
সংশোধিত সময়সীমা	০১-০১-১৯৭০
অগ্রগতির অবস্থা	চলমান
মন্তব্য	11-02-2020 Visit Observation :Not Started anything yet on this issue. 01-02-2021 Visit Observation :Connections without lug. Undressed messy wiring/cables. 07-06-2021: Connections without lug. Undressed messy wiring/cables are found. 31-08-2021: Connections without lug. Undressed messy wiring/cables are found. 21-08-2022 : 1. Connections without lug 2. Undressed messy wiring/cables found in some DB. 03-04-2023 : Same as before.
