গণপ্রজাতন্ত্রী বাংলাদেশ সরকার
শ্রম ও কর্মসংস্থান মন্ত্রণালয়
কলকারখানা ও প্রতিষ্ঠান পরিদর্শন অধিদপ্তর

ক্যাপ পর্যবেক্ষণের তথ্য

কারখানার নাম	মেসার্স গুড গাইস লিঃ
ঠিকানা	J-L-12, Dag # 505, 554, Bailjury, Turag, Uttara, Dhaka
কারখানার কোড	DHK234
কালার কোড

মূল্যায়নের ধরণ: বৈদ্যুতিক মূল্যায়ন	পর্যবেক্ষণের তারিখ: ০৩-০৪-২০২৩
১. পর্যবেক্ষণ

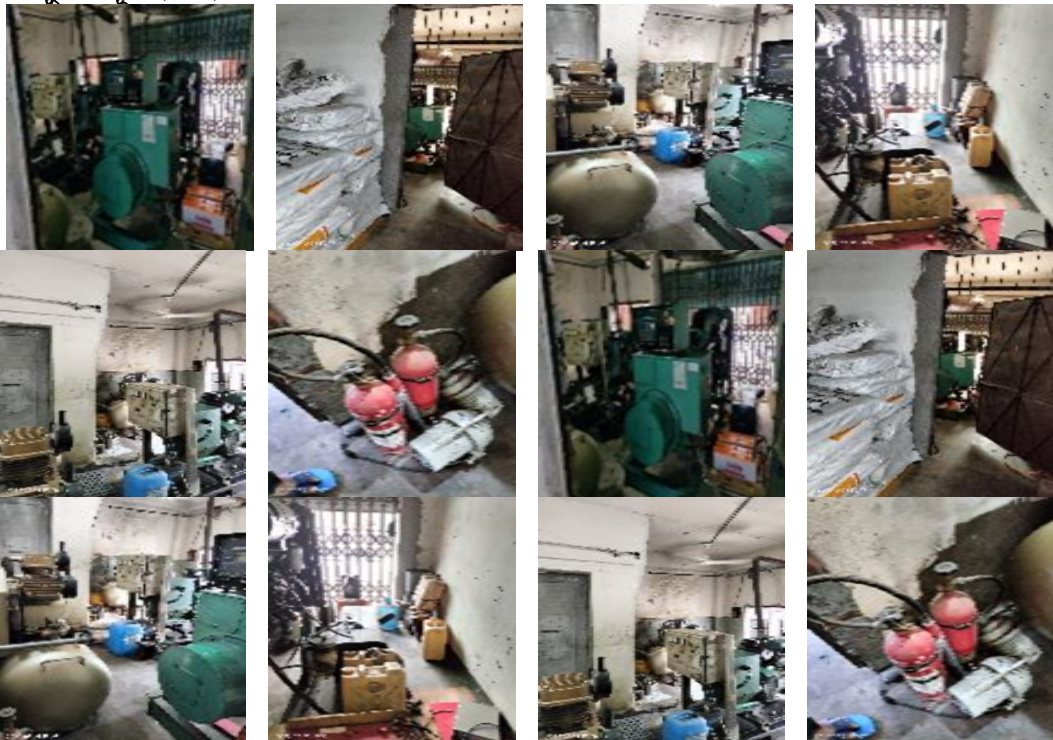
সংযুক্তিসমূহ (১২)

পরিদর্শন পর্যবেক্ষণ	<p>□ The generator room is not properly segregated from the rest of the occupancy due to presence of non Fire-rated □ No firefighting equipment is present in the generator room □ Combustible materials inside generator room □ No detector in generator room □ One point frame earthing of generator instead of two □ No cover on the cable trench □ Lint/dirt in generator room</p>
ক্যাপ আইটেম ক্যাটাগরি

কার্যক্রম	<p>□ Produce design drawings to demonstrate the incorporation of fire rated enclosure from floor to ceiling and an approved fire rated self-closing swing door for the Generator room. □ Provide firefighting equipment as required by the Guidelines.</p>
সুপারিশের ভিত্তিসূত্র	
কারখানার কার্যক্রম	Initiative has not taken yet but factory personnel agreed to implement within timeline.
অগ্রাধিকার	উ সন্তোহ
চূড়ান্ত সময়সীমা	০১-০৯-২০১৬
সংশোধিত সময়সীমা	০১-০১-১৯৭০
অগ্রগতির অবস্থা	শুরু হয়নি
মন্তব্য	<p>11-02-2020 Visit Observation : Not Started anything yet on this issue. 01-02-2021 Visit Observation : The generator room is not properly segregated from the rest of the occupancy due to presence of non Fire-rated. No firefighting equipment is present in the generator room. 07-06-2021: The generator room is not properly segregated from the rest of the occupancy due to presence of non Fire-rated. No firefighting equipment is present in the generator room. 31-08-2021: The generator room is not properly segregated from the rest of the occupancy due to presence of non Fire-rated. No firefighting equipment is present in the generator room. 21-08-2022 : 1. The generator room is not properly segregated from the rest of the occupancy due to presence of non Fire-rated. 2. Firefighting equipment is present in the generator room but not appropriate. 3. Combustible materials inside generator room. 4. No detector in generator room. 5. One point frame earthing of generator instead of two. 6. No cover on the cable trench. 7. Lint/dirt in generator room. 03-04-2023 : Same as before.</p>

কার্যক্রম	<ul style="list-style-type: none"> □ Provide fire rated enclosure from floor to ceiling and an approved fire rated selfclosing swing door for the Generator room □ Install appropriate detectors.
সুপারিশের তথ্যসূত্র	
কারখানার কার্যক্রম	Initiative has not taken yet but factory personnel agreed to implement within timeline.
অগ্রাধিকার	৬ মাস
চূড়ান্ত সময়সীমা	২১-০১-২০১৭
সংশোধিত সময়সীমা	০১-০১-১৯৭০
অগ্রগতির অবস্থা	শুরু হয়নি
মন্তব্য	<p>11-02-2020 Visit Observation :Not Started anything yet on this issue. 01-02-2021 Visit Observation : The generator room is not properly segregated from the rest of the occupancy due to presence of non Fire-rated. No firefighting equipment is present in the generator room. 07-06-2021:The generator room is not properly segregated from the rest of the occupancy due to presence of non Fire-rated. No firefighting equipment is present in the generator room. 31-08-2021:The generator room is not properly segregated from the rest of the occupancy due to presence of non Fire-rated. No firefighting equipment is present in the generator room. 21-08-2022 : 1. The generator room is not properly segregated from the rest of the occupancy due to presence of non Fire-rated. 2. Firefighting equipment is present in the generator room. 3. Combustible materials inside generator room. 4. No detector in generator room. 5. One point frame earthing of generator instead of two. 6. No cover on the cable trench. 7. Lint/dirt in generator room. 03-04-2023 : Same as before.</p>

কার্যক্রম	<ul style="list-style-type: none"> □ Remove Combustible materials from generator room and keep it clean. □ Frame earthing must be two □ Provide cover on the cable trench
সুপারিশের তথ্যসূত্র	
কারখানার কার্যক্রম	Initiative has not taken yet but factory personnel agreed to implement within timeline.
অগ্রাধিকার	প্রযোজ্য নয়
চূড়ান্ত সময়সীমা	০১-০৯-২০১৬
সংশোধিত সময়সীমা	০১-০১-১৯৭০
অগ্রগতির অবস্থা	শুরু হয়নি
মন্তব্য	<p>11-02-2020 Visit Observation :Not Started anything yet on this issue. 01-02-2021 Visit Observation : The generator room is not properly segregated from the rest of the occupancy due to presence of non Fire-rated. No firefighting equipment is present in the generator room. 07-06-2021:The generator room is not properly segregated from the rest of the occupancy due to presence of non Fire-rated. No firefighting equipment is present in the generator room. 31-08-2021:The generator room is not properly segregated from the rest of the occupancy due to presence of non Fire-rated. No firefighting equipment is present in the generator room. 21-08-2022 : 1. The generator room is not properly segregated from the rest of the occupancy due to presence of non Fire-rated. 2. Firefighting equipment is present in the generator room. 3. Combustible materials inside generator room. 4. No detector in generator room. 5. One point frame earthing of generator instead of two. 6. No cover on the cable trench. 7. Lint/dirt in generator room. 03-04-2023 : Same as before.</p>

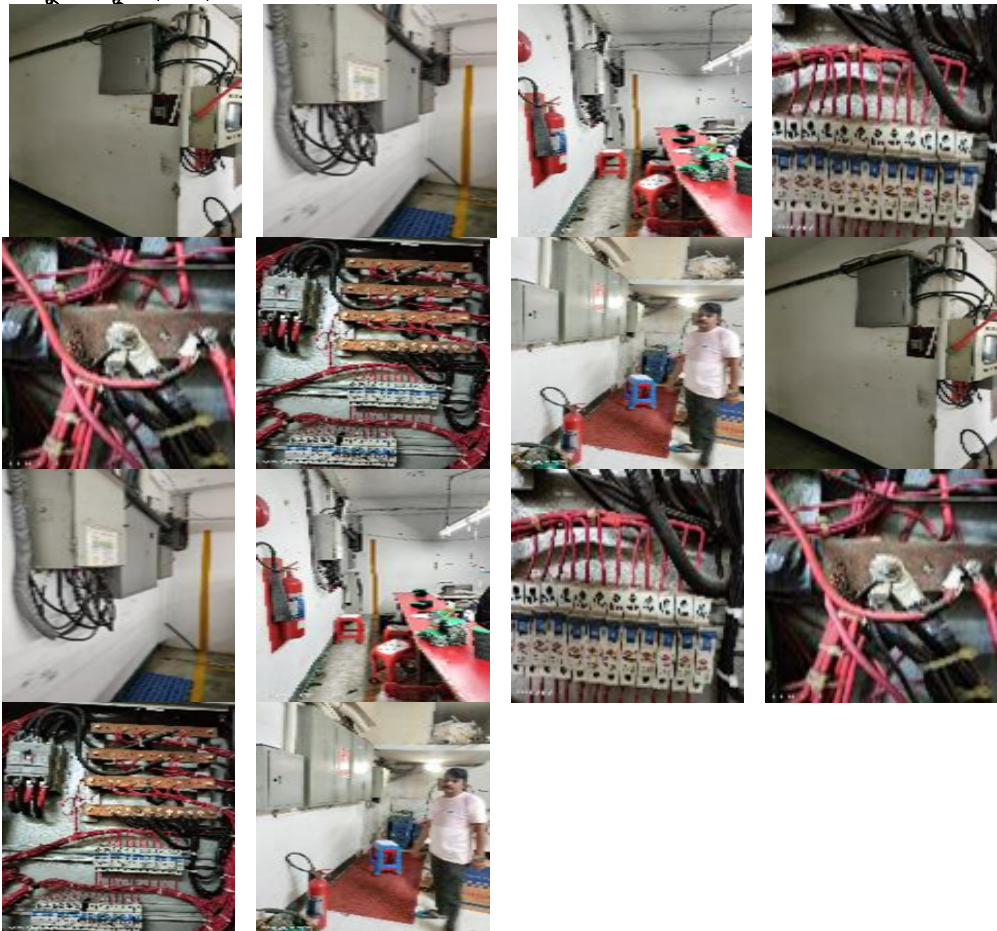
সংযুক্তিসমূহ (১৪)

পরিদর্শন পর্যবেক্ষণ	<input type="checkbox"/> Panel door damaged/not present <input type="checkbox"/> No instruction for first aid to electrical shock <input type="checkbox"/> Connections without lug <input type="checkbox"/> Undressed messy wire inside <input type="checkbox"/> Body & door not earthed <input type="checkbox"/> No SLD/clear identification mark for distribution board <input type="checkbox"/> Loose or broken box/socket <input type="checkbox"/> Live parts of machine or equipment exposed <input type="checkbox"/> Motor frame not earthed
ক্যাপ আইটেম ক্যাটাগরি

কার্যক্রম	<input type="checkbox"/> Replace panel door or repair it as appropriate. <input type="checkbox"/> Repair broken/loose box or socket <input type="checkbox"/> Provide duplicate earth leads for MDB. <input type="checkbox"/> Provide earthing to body & door. <input type="checkbox"/> Provide clear identification mark on distribution board and SLD <input type="checkbox"/> Provide earthing to motor frames.
সুপারিশের তথ্যসূত্র	
কারখানার কার্যক্রম	Initiative has not taken yet but factory personnel agreed to implement within timeline.
অগ্রাধিকার	৬ সপ্তাহ
চূড়ান্ত সময়সীমা	০১-০৯-২০১৬
সংশোধিত সময়সীমা	০১-০১-১৯৭০
অগ্রগতির অবস্থা	চলমান
মন্তব্য	11-02-2020 Visit Observation :Not Started anything yet on this issue. 01-02-2021 Visit Observation :Panel door damaged/not present. Connections without lug. Undressed messy wire inside. Body & door not earthed. No SLD/clear identification mark for distribution board. 07-06-2021: Connections without lug. Undressed messy wire inside. Body & door not earthed. No SLD/clear identification mark for distribution board. 31-08-2021: Connections without lug. Undressed messy wire inside. Body & door not earthed. No SLD/clear identification mark for distribution board. 21-08-2022 : 1. Panel door were present. 2. No instruction for first aid to electrical shock. 3. Connections without lug. 4. Undressed messy wire inside. 5. Body & door not earthed. 6. No SLD/clear identification mark for distribution board. 7. Live parts of machine or equipment exposed. 8. Motor frame not earthed. 03-04-2023 : Same as before.

কার্যক্রম	<input type="checkbox"/> Provide instructions for first aid for exposure to electrical shock <input type="checkbox"/> Ensure well-dressed cabling with lugs <input type="checkbox"/> Cover the exposed live parts.
সুপারিশের তথ্যসূত্র	
কারখানার কার্যক্রম	Initiative has not taken yet but factory personnel agreed to implement within timeline.
অগ্রাধিকার	প্রযোজ্য নয়
চূড়ান্ত সময়সীমা	০১-০৯-২০১৬
সংশোধিত সময়সীমা	০১-০১-১৯৭০
অগ্রগতির অবস্থা	চলমান
মন্তব্য	11-02-2020 Visit Observation :Not Started anything yet on this issue. 01-02-2021 Visit Observation :Panel door damaged/not present. Connections without lug. Undressed messy wire inside. Body & door not earthed. No SLD/clear identification mark for distribution board. 07-06-2021: Connections without lug. Undressed messy wire inside. Body & door not earthed. No SLD/clear identification mark for distribution board. 31-08-2021: Connections without lug. Undressed messy wire inside. Body & door not earthed. No SLD/clear identification mark for distribution board. 21-08-2022 : 1. Panel door were present 2. No instruction for first aid to electrical shock 3. Connections without lug 4. Undressed messy wire inside 5. Body & door not earthed 6. No SLD/clear identification mark for distribution board 7. Live parts of machine or equipment exposed 8. Motor frame not earthed 03-04-2023 : Same as before.
