গণপ্রজাতন্ত্রী বাংলাদেশ সরকার
শ্রম ও কর্মসংস্থান মন্ত্রণালয়
কলকারখানা ও প্রতিষ্ঠান পরিদর্শন অধিদপ্তর

ক্যাপ পর্যবেক্ষণের তথ্য

কারখানার নাম	রোজ সুয়েটার লিঃ
ঠিকানা	Mogarkhal, Bijoy Sarak, Joydevpur, Gazipur
কারখানার কোড	GZP289
কালার কোড

মূল্যায়নের ধরণ: **অগ্নি মূল্যায়ন** পর্যবেক্ষণের তারিখ: **২৯-০৩-২০২৩**

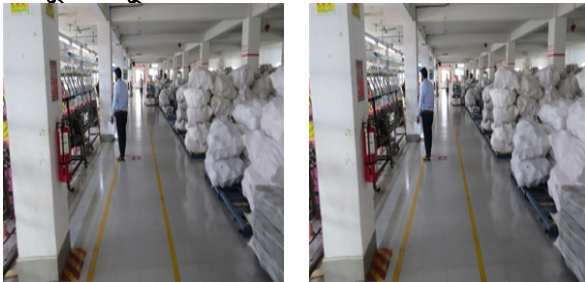
১. পর্যবেক্ষণ

পরিদর্শন পর্যবেক্ষণ	Location-5th, 4th and 2nd floor. Minimum width of aisles is found 0.73 meter at 5th floor and 4th floor. Minimum aisles width found 0.84 meter at 2nd floor. So minimum aisles width not satisfactory as per RMG gudie line
ক্যাপ আইটেম ক্যাটাগরি

কার্যক্রম	The minimum clear width of the pathway should be 0.9 meter
সুপারিশের তথ্যসূত্র	
কারখানার কার্যক্রম	
অগ্রাধিকার	প্রযোজ্য নয়
চূড়ান্ত সময়সীমা	-
সংশোধিত সময়সীমা	০১-০১-১৯৭০
অগ্রগতির অবস্থা	সংশোধিত
মন্তব্য	13-12-2020 (CW2) : Factory has been taken action. Clear width of the pathway is found adequate. 06 June 2021: Aisles at all floors are found of adequate width and unobstructed. 03/08/2022: Completed. 29/03/2023: Completed.

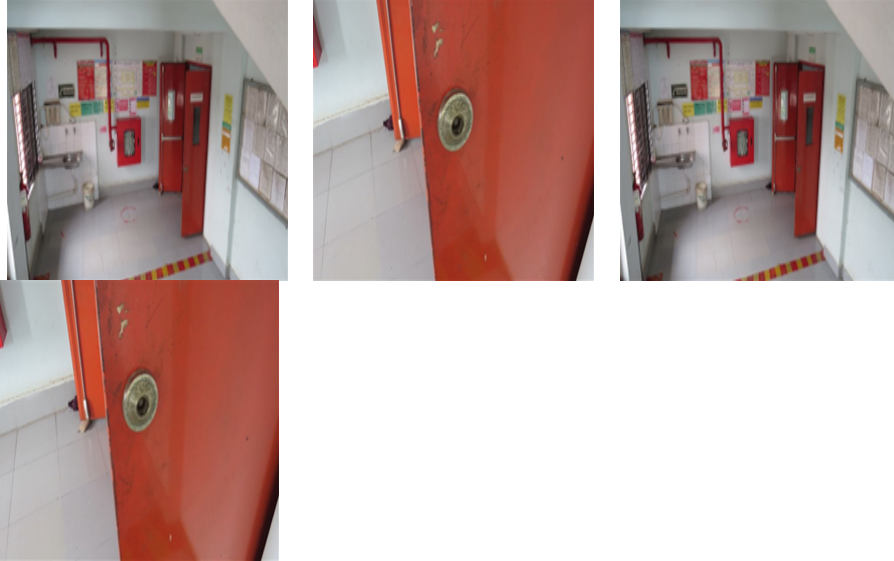
২. পর্যবেক্ষণ

পরিদর্শন পর্যবেক্ষণ	Location- All exit doors in egress route Exit doors in all floors were found fire rated doors and fulfill all the criteria. But also collapsible doors exit along with fire doors. And final exit doors for stairs were also collapsible doors.
ক্যাপ আইটেম ক্যাটাগরি

কার্যক্রম	Replace all existing exit doors on evacuation routes, exit doors with side hinged type door, which swing outward and in the direction of travel. Swinging of the door should not constrict the width of the corridor / passage below 0.9 meter.
সুপারিশের তথ্যসূত্র	
কারখানার কার্যক্রম	
অগ্রাধিকার	৬ সপ্তাহ
চূড়ান্ত সময়সীমা	-
সংশোধিত সময়সীমা	১৫-০৮-২০২২
অগ্রগতির অবস্থা	চলমান
মন্তব্য	13-12-2020 (CVV2): 1) Fire rated side hinged swing type doors are found at both exit from 1st floor to 5th floor. 2) The doors are found damaged and also with problematic enclosure. 3) Proper rating and certification documents of the doors are not found in the factory. 06 June 2021: Fire doors are found at all exits, However the doors have become worn out and in non compliant condition at some places. New doors are required at those places. 03/08/2022: Side hinged swinging type fire rated doors are found at all exits. But the doors are found problematic in different exits. All doors are required to maintenance work. 29/03/2023: Side hinged swinging type fire rated doors are found at all exits. But the doors are found problematic in different exits. All doors are required to maintenance work.

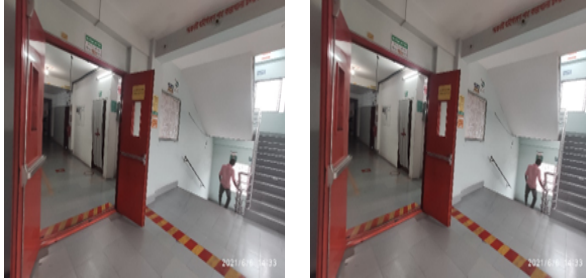
পরিদর্শন পর্যবেক্ষণ	Location- All exit doors in egress route Collapsible gates with locking arrangements found in all floors along with fire rated door.
কাপ আইটেম ক্যাটাগরি

কার্যক্রম	Remove all locking device from all egress door. All exit doors should be open-able from the side they serve without the use of a key.
সুপারিশের তথ্যসূত্র	
কারখানার কার্যক্রম	
অগ্রাধিকার	৬ সপ্তাহ
চূড়ান্ত সময়সীমা	-
সংশোধিত সময়সীমা	১৫-০৮-২০২২
অগ্রগতির অবস্থা	সংশোধিত
মন্তব্য	13-12-2020 (CVW2) : Factory has been removing work of locking arrangements from all exit doors at egress route but Locking features are found at some exits of the factory. 06 June 2021: All exits are found with fire doors. Standard locking system is found installed at egress path with push bar. 03/08/2022: Completed. 29/03/2023: Completed.

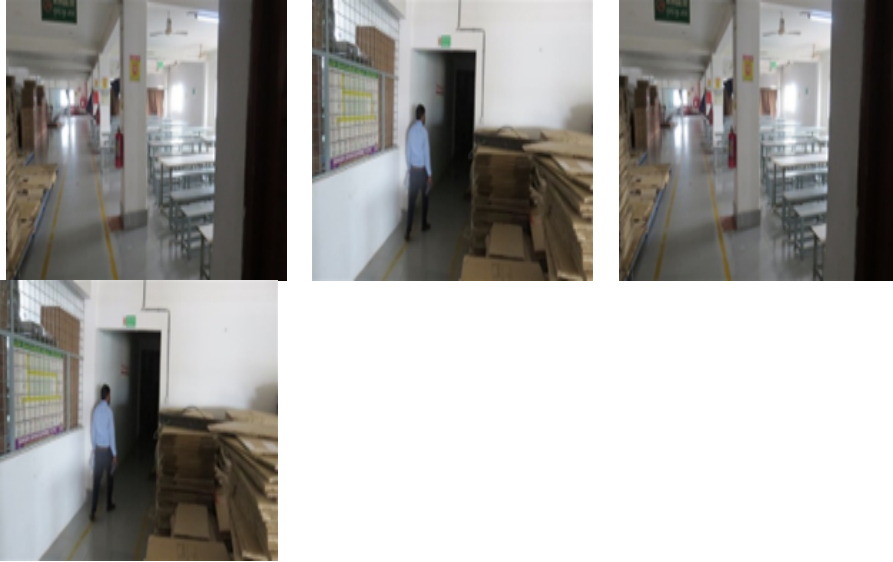
৫. পর্যবেক্ষণ

পরিদর্শন পর্যবেক্ষণ	Location-1st floor. At 1st floor there was ware house and accessories store besides zipper section.
কাপ আইটেম ক্যাটাগরি

কার্যক্রম	Provide 1.5 hours fire rated door at (1st floor, ware house) for separation for other operational area.
সুপারিশের তথ্যসূত্র	
কারখানার কার্যক্রম	
অগ্রাধিকার	৬ সপ্তাহ
চূড়ান্ত সময়সীমা	-
সংশোধিত সময়সীমা	১৫-০৮-২০২২
অগ্রগতির অবস্থা	চলমান
মন্তব্য	13-12-2020 (CVW2) : Factory has submitted fire separation/ fire protection construction drawing to DIFE for approval. 06 June 2021: Layout have been remade and 1st floor is conveniently a Jacquard flood all through. 03/08/2022: At 1st floor no storage area found during the visit. But at 4th floor storage area is found beside the dining area without any proper fire separation. 29/03/2023: At 1st floor no storage area found during the visit. But at 4th floor storage area is found beside the dining area without any proper fire separation.

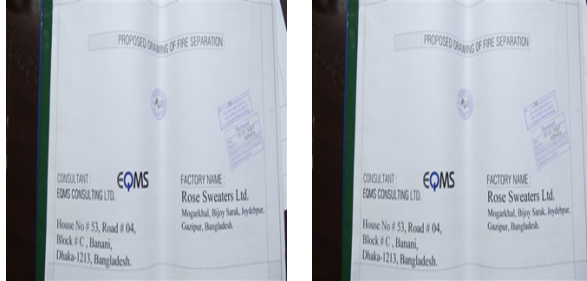
৬. পর্যবেক্ষণ

পরিদর্শন পর্যবেক্ষণ	Location-1st floor. There was chemical room in 1st floor near to North-East exit. Substation and generator room found at ground floor and had safe distance with production and evacuation route.
ক্যাপ আইটেম ক্যাটাগরি

কার্যক্রম	Within 6 Weeks, Prepare proper plan and design for 4 hours fire rated barriers with 2 hours fire rated doors at 1st floor chemical room, which located at the adjacent to north-east exit.
সুপারিশের তথ্যসূত্র	
কারখানার কার্যক্রম	
অগ্রাধিকার	৬ সপ্তাহ
চূড়ান্ত সময়সীমা	-
সংশোধিত সময়সীমা	১৫-০৮-২০২২
অগ্রগতির অবস্থা	সংশোধিত
মন্তব্য	13-12-2020 (CVW2) : Factory has submitted fire separation/ fire protection construction drawing to DIFE for approval. 06 June 2021: Design Drawing is found submitted to DIFE but pending approval. 03/08/2022: Fire separation drawing is already reviewed from DIFE and found that reviewed drawing in the factory on visit date. 29/03/2023: Completed.

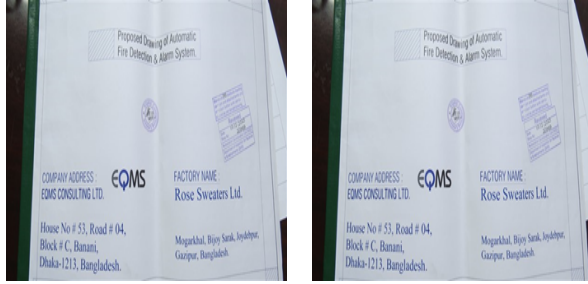
পরিদর্শন পর্যবেক্ষণ	Location-All floors The factory has not implemented automatic detection system, only stand alone type smoke detector system implemented. Smoke alarm activation sound only a local alarm and doesn't provide automatic fire alarm notification of occupants.
ক্যাপ আইটেম ক্যাটাগরি

কার্যক্রম	Within 6 weeks, Produce design and plan for automatic detection system with automatic fire alarm and control panel. (Also needs to cover the floors occupied by other tenants)
সুপারিশের তথ্যসূত্র	
কারখানার কার্যক্রম	
অগ্রাধিকার	৬ সপ্তাহ
চূড়ান্ত সময়সীমা	-
সংশোধিত সময়সীমা	১৫-০৮-২০২২
অগ্রগতির অবস্থা	সংশোধিত
মন্তব্য	13-12-2020 (CVW2) :Factory has completed the design drawing of central fire alarm and detection system and submitted to DIFE for approval. 06 June 2021: Design Drawing is found submitted to DIFE but pending approval 03/08/2022: Fire alarm and detection system drawing is already reviewed from DIFE and found that reviewed drawing in the factory on visit date. 29/03/2023: Fire alarm and detection system drawing is already reviewed from DIFE and found that reviewed drawing in the factory on visit date.

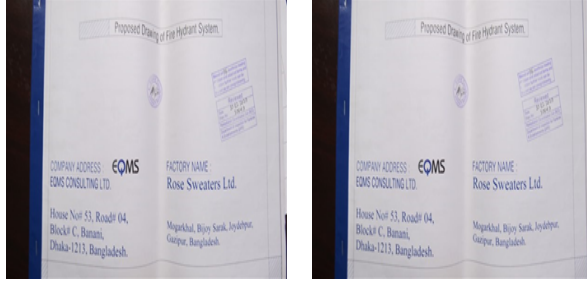
১০. পর্যবেক্ষণ

পরিদর্শন পর্যবেক্ষণ	No dedicated fire pump was available for fire fighting.
কাপ আইটেম ক্যাটাগরি

কার্যক্রম	Within 6 Weeks, Prepare proper design and plan for dedicated fire pump with alternate backup power supply.
সুপারিশের তথ্যসূত্র	
কারখানার কার্যক্রম	
অগ্রাধিকার	৬ সপ্তাহ
চূড়ান্ত সময়সীমা	-
সংশোধিত সময়সীমা	১৫-০৮-২০২২
অগ্রগতির অবস্থা	সংশোধিত
মন্তব্য	13-12-2020 (CVW2) : Factory has completed the design drawing of standpipe & hose system with dedicated fire pump which is submitted to DIFE for approval. 06 June 2021: Design Drawing is found submitted to DIFE but pending approval. 03/08/2022: Standpipe and hydrant system drawing is already reviewed from DIFE and found that reviewed drawing in the factory on visit date. 29/03/2023: Standpipe and hydrant system drawing is already reviewed from DIFE and found that reviewed drawing in the factory on visit date.

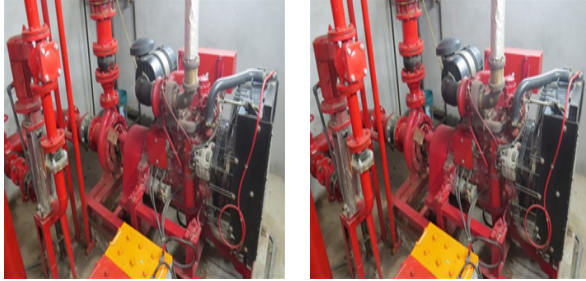
১১. পর্যবেক্ষণ

পরিদর্শন পর্যবেক্ষণ	No dedicated fire pump was available for fire fighting.
কাপ আইটেম ক্যাটাগরি

কার্যক্রম	Within 6 months, Install dedicated fire pump with alternate backup power supply.
সুপারিশের তথ্যসূত্র	
কারখানার কার্যক্রম	
অগ্রাধিকার	৬ মাস
চূড়ান্ত সময়সীমা	-
সংশোধিত সময়সীমা	০৪-০১-২০২৩
অগ্রগতির অবস্থা	চলমান
মন্তব্য	13-12-2020 (CVV2) : Factory has been not taken action. It has been found same as it was before. No dedicated fire pump is available for standpipe and hose system including alternate backup power supply in this factory. 06 June 2021: Factory have not yet installed a standard fire Pump. 03/08/2022: Dedicated fire pump is installed in the factory. But the system is not functional. Installation work is ongoing during the visit. 29/03/2023: Dedicated fire pump is installed in the factory. But the system is not functional. Installation work is ongoing during the visit.

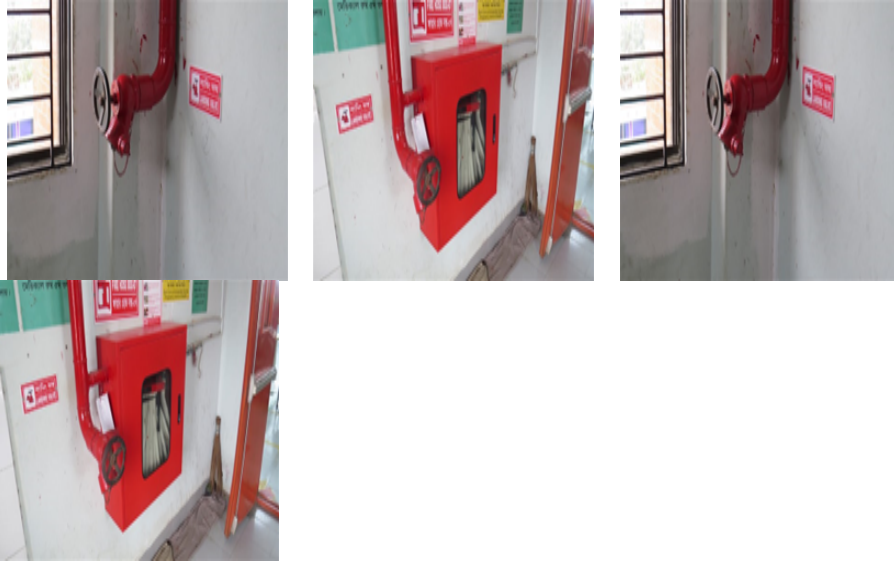
১২. পর্যবেক্ষণ

পরিদর্শন পর্যবেক্ষণ	Location-All floors Diameter of standpipe is fullfil but the diameter of hose pipes found 1 inch.
কাপ আইটেম ক্যাটাগরি

কার্যক্রম	Replace existing 1 inch hose pipe with 1.5 inch hose pipe to meet the requirement of RMG guideline.
সুপারিশের তথ্যসূত্র	
কারখানার কার্যক্রম	
অগ্রাধিকার	৬ সপ্তাহ
চূড়ান্ত সময়সীমা	-
সংশোধিত সময়সীমা	১৫-০৮-২০২২
অগ্রগতির অবস্থা	চলমান
মন্তব্য	13-12-2020 (CVV2) : Factory has completed the design drawing of standpipe & hose system with dedicated fire pump which is submitted to DIFE for approval. 06 June 2021: Factory have not yet replaced 1 Inch dia standpipe system. 03/08/2022: Standard standpipe system is installed in the factory. But the system is not functional. Installation work is ongoing during the visit. 29/03/2023: Standard standpipe system is installed in the factory. But the system is not functional. Installation work is ongoing during the visit.

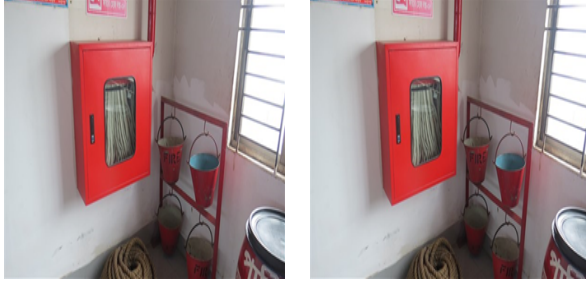
১৩. পর্যবেক্ষণ

পরিদর্শন পর্যবেক্ষণ	Location-All floors It couldn't be checked. Pressure gauge was not available with hose pipe. There was also no dedicated fire pump.
কাপ আইটেম ক্যাটাগরি

কার্যক্রম	Stand pipe supplying first aid hose should have minimum pressure of 200 KPa.
সুপারিশের তথ্যসূত্র	
কারখানার কার্যক্রম	
অগ্রাধিকার	৬ মাস
চূড়ান্ত সময়সীমা	-
সংশোধিত সময়সীমা	০৪-০১-২০২৩
অগ্রগতির অবস্থা	চলমান
মন্তব্য	13-12-2020 (CVV2) : Standard standpipe system is not installed yet in the factory. Non-standard hose system having 25mm dia plastic hose is found during the visit. 06 June 2021: Non standard gravity feed standpipe system was found installed that does not maintain adequate pressure. 03/08/2022: Standard standpipe system is installed in the factory. But the system is not functional. Installation work is ongoing during the visit. 29/03/2023: Standard standpipe system is installed in the factory. But the system is not functional. Installation work is ongoing during the visit.

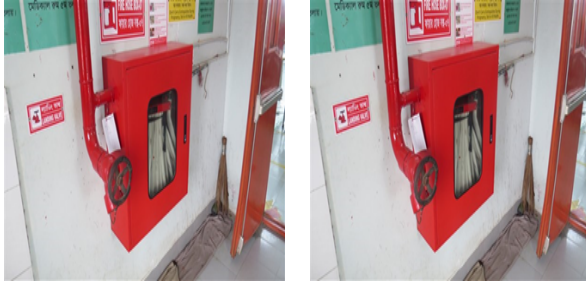
১৪. পর্যবেক্ষণ

পরিদর্শন পর্যবেক্ষণ	Location-All floors Document for checking hose pipe performance not found.
কাপ আইটেম ক্যাটাগরি

কার্যক্রম	The hose pipe performance should be checked periodically and properly tagged.
সুপারিশের তথ্যসূত্র	
কারখানার কার্যক্রম	
অগ্রাধিকার	প্রযোজ্য নয়
চূড়ান্ত সময়সীমা	-
সংশোধিত সময়সীমা	০১-০১-১৯৭০
অগ্রগতির অবস্থা	চলমান
মন্তব্য	13-12-2020 (CVV2) : Standard standpipe system is not installed yet in the factory. Non-standard hose system having 25mm dia plastic hose is found during the visit. 06 June 2021: Non standard gravity feed standpipe system was found installed and with checklist. 03/08/2022: Standard standpipe system is installed in the factory. But the system is not functional. Installation work is ongoing during the visit. 29/03/2023: Standard standpipe system is installed in the factory. But the system is not functional. Installation work is ongoing during the visit.

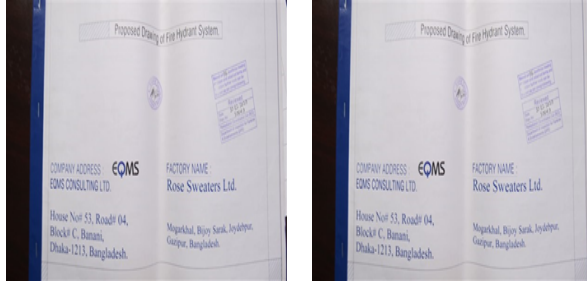
১৫. পর্যবেক্ষণ

পরিদর্শন পর্ববেক্ষণ	The factory not have dedicated water storage for firefighting.
কাপ আইটেম ক্যাটাগরি

কার্যক্রম	Within 6 Weeks, Prepare plan and design for dedicated water storage tank for firefighting operation.
সুপারিশের তথ্যসূত্র	
কারখানার কার্যক্রম	
অগ্রাধিকার	৬ সপ্তাহ
চূড়ান্ত সময়সীমা	-
সংশোধিত সময়সীমা	১৫-০৮-২০২২
অগ্রগতির অবস্থা	সংশোধিত
মন্তব্য	13-12-2020 (CVV2) : Factory has completed the design drawing of standpipe & hose system with dedicated fire pump which is submitted to DIFE for approval. 06 June 2021: Design Drawing is found submitted to DIFE but pending approval. 03/08/2022: Standpipe and hydrant system drawing including water reservoir is already reviewed from DIFE and found that reviewed drawing in the factory on visit date. 29/03/2023: Completed.

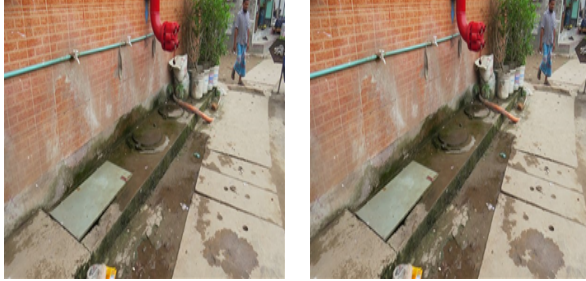
১৬. পর্ববেক্ষণ

পরিদর্শন পর্যবেক্ষণ	The factory not have dedicated water storage for firefighting.
কাপ আইটেম ক্যাটাগরি

কার্যক্রম	Within 6 Months, Provide dedicated storage tank for firefighting operation
সুপারিশের তথ্যসূত্র	
কারখানার কার্যক্রম	
অগ্রাধিকার	৬ মাস
চূড়ান্ত সময়সীমা	-
সংশোধিত সময়সীমা	০৪-০১-২০২৩
অগ্রগতির অবস্থা	চলমান
মন্তব্য	13-12-2020 (CVV2) : Fire hydrant system is not yet installed. Dedicated water storage for firefighting is not available. This is an integrated part of fire hydrant system. 06 June 2021: Factory have underground storage for water but no standpipe system is found installed. 03/08/2022: Water storage for fire fighting is found in the factory. But the capacity is of the water storage is less than the required water storage. 29/03/2023: Water storage for fire fighting is found in the factory. But the capacity is of the water storage is less than the required water storage.
