গণপ্রজাতন্ত্রী বাংলাদেশ সরকার
শ্রম ও কর্মসংস্থান মন্ত্রণালয়
কলকারখানা ও প্রতিষ্ঠান পরিদর্শন অধিদপ্তর

ক্যাপ পর্যবেক্ষণের তথ্য

কারখানার নাম	রোজ সুয়েটার লিঃ
ঠিকানা	Mogarkhal, Bijoy Sarak, Joydevpur, Gazipur
কারখানার কোড	GZP289
কালার কোড

মূল্যায়নের ধরণ: অগ্নি মূল্যায়ন	পর্যবেক্ষণের তারিখ: ২৯-০৩-২০২৩
---	---------------------------------------

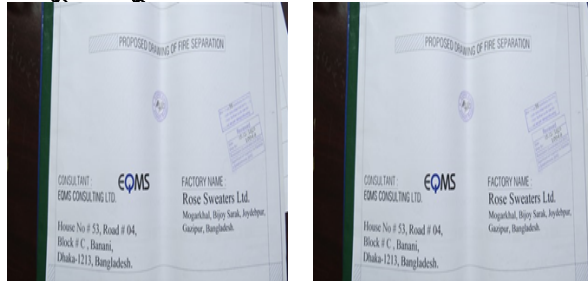
পরিদর্শন পর্যবেক্ষণ	Location-1st floor. There was chemical room in 1st floor near to North-East exit. Substation and generator room found at ground floor and had safe distance with production and evacuation route.
ক্যাপ আইটেম ক্যাটাগরি

কার্যক্রম	Within 6 months, Provide 4 hours fire rated barriers with 2 hours fire rated doors at ground floor generator room, which located at 1st floor chemical room, which located at the adjacent to north-east exit.
সুপারিশের তথ্যসূত্র	
কারখানার কার্যক্রম	
অগ্রাধিকার	৬ মাস
চূড়ান্ত সময়সীমা	-
সংশোধিত সময়সীমা	০৪-০১-২০২৩
অগ্রগতির অবস্থা	সংশোধিত
মন্তব্য	13-12-2020 (CVV2) : Fire protection/separation construction design drawing has been submitted to DIFE for approval. As per approval design drawing the factory need to ensure adequate fire rated construction in required occupancies. 06 June 2021: Layout have been remade and 1st floor is conveniently a Jacquard flood all through. 03/08/2022: No chemical room found in 1st floor. 29/03/2023: No chemical room found in 1st floor.

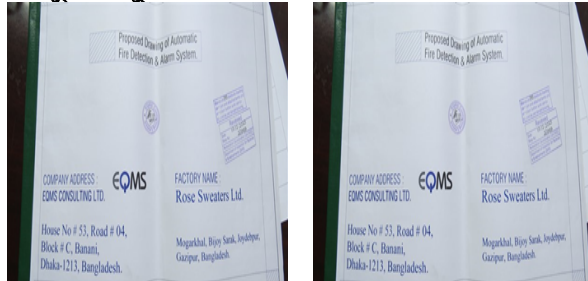
পরিদর্শন পর্যবেক্ষণ	Location-All floors The factory has not implemented automatic detection system, only stand alone type smoke detector system implemented. Smoke alarm activation sound only a local alarm and doesn't provide automatic fire alarm notification of occupants.
ক্যাপ আইটেম ক্যাটাগরি

কার্যক্রম	Within 6 weeks, Produce design and plan for automatic detection system with automatic fire alarm and control panel. (Also needs to cover the floors occupied by other tenants)
সুপারিশের তথ্যসূত্র	
কারখানার কার্যক্রম	
অগ্রাধিকার	৬ সপ্তাহ
চূড়ান্ত সময়সীমা	-
সংশোধিত সময়সীমা	১৫-০৮-২০২২
অগ্রগতির অবস্থা	সংশোধিত
মন্তব্য	13-12-2020 (CVV2) : Factory has completed the design drawing of central fire alarm and detection system and submitted to DIFE for approval. 06 June 2021: Design Drawing is found submitted to DIFE but pending approval 03/08/2022: Fire alarm and detection system drawing is already reviewed from DIFE and found that reviewed drawing in the factory on visit date. 29/03/2023: Fire alarm and detection system drawing is already reviewed from DIFE and found that reviewed drawing in the factory on visit date.

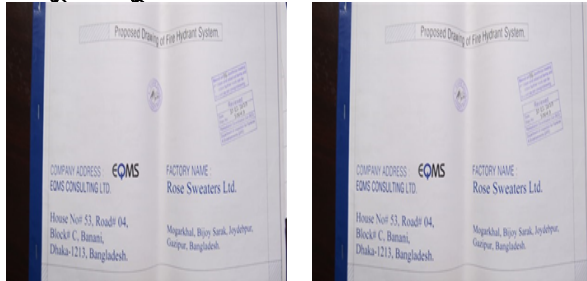
পরিদর্শন পর্যবেক্ষণ	No dedicated fire pump was available for fire fighting.
কাপ আইটেম কাটাগরি

কার্যক্রম	Within 6 Weeks, Prepare proper design and plan for dedicated fire pump with alternate backup power supply.
সুপারিশের তথ্যসূত্র	
কারখানার কার্যক্রম	
অগ্রাধিকার	৬ সপ্তাহ
চূড়ান্ত সময়সীমা	-
সংশোধিত সময়সীমা	১৫-০৮-২০২২
অগ্রগতির অবস্থা	সংশোধিত
মন্তব্য	13-12-2020 (CVV2) : Factory has completed the design drawing of standpipe & hose system with dedicated fire pump which is submitted to DIFE for approval. 06 June 2021: Design Drawing is found submitted to DIFE but pending approval. 03/08/2022: Standpipe and hydrant system drawing is already reviewed from DIFE and found that reviewed drawing in the factory on visit date. 29/03/2023: Standpipe and hydrant system drawing is already reviewed from DIFE and found that reviewed drawing in the factory on visit date.
