গণপ্রজাতন্ত্রী বাংলাদেশ সরকার
শ্রম ও কর্মসংস্থান মন্ত্রণালয়
কলকারখানা ও প্রতিষ্ঠান পরিদর্শন অধিদপ্তর

ক্যাপ পর্যবেক্ষণের তথ্য

কারখানার নাম	ম্যাকটেক্স ইন্ডাস্ট্রিজ লি: (নিতা ড্রেসেস লিমিটেড দ্বারা প্রতিস্থাপিত)	
ঠিকানা	Dcc, 82 Ibrahimpur (2Nd & 3Rd Floor), Kafrul	
কারখানার কোড	DHK348	
কালার কোড		
মূল্যায়নের ধরণ: কাঠামোগত মূল্যায়ন	পর্যবেক্ষণের তারিখ: ২৬-০১-২০২৩	
১. পর্যবেক্ষণ

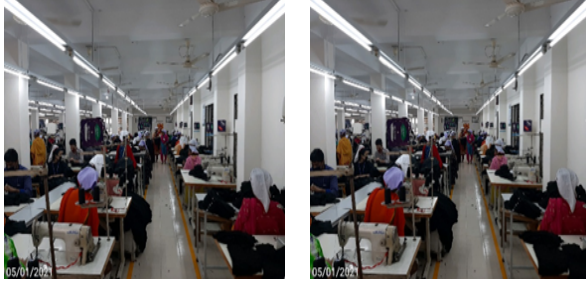
কার্যক্রম	The owner or user of the building should be vigilant about development of any distress, particularly in primary structural elements such as columns, beams and slabs. If crack appear, propagate and widen, detail assessment and adoption of the remedial measures may become necessary.
সুপারিশের তথ্যসূত্র	
কারখানার কার্যক্রম	
অগ্রাধিকার	অবিলম্বে
চূড়ান্ত সময়সীমা	-
সংশোধিত সময়সীমা	০১-০১-১৯৭০
অগ্রগতির অবস্থা	সংশোধিত
মন্তব্য	13-10-2010 Visit observation: No distress found during this inspection. 05-01-2021 Visit Observation: No distress found in any structural elements on the visiting date. 01-09-2022: No distress were found in any primary structural elements during the inspection date. 26-01-2023: No distress were found in any primary structural elements during the inspection date.
