গণপ্রজাতন্ত্রী বাংলাদেশ সরকার
শ্রম ও কর্মসংস্থান মন্ত্রণালয়
কলকারখানা ও প্রতিষ্ঠান পরিদর্শন অধিদপ্তর

ক্যাপ পর্যবেক্ষণের তথ্য

| কারখানার নাম | মেইলর মুন সোয়েটার লিঃ |
| মূল্যায়নের ধরণ: কাঠামোগত মূল্যায়ন | পর্যবেক্ষণের তারিখ: ২৯-০৩-২০২৩ |

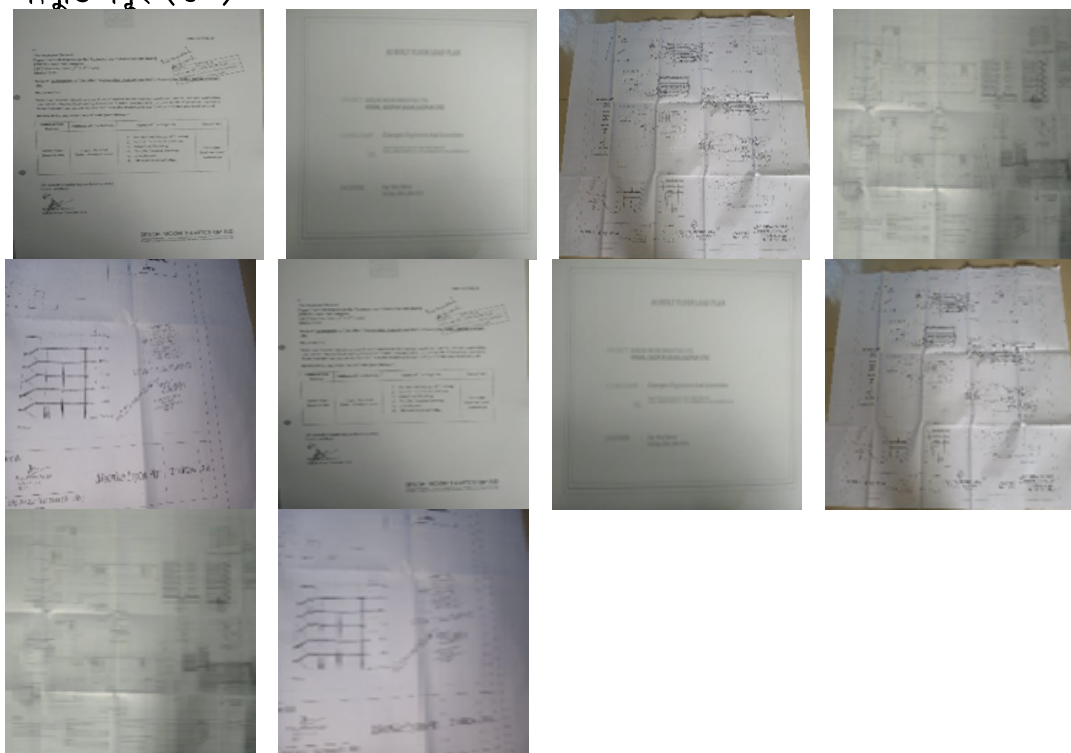
সংযুক্তিসমূহ (১০)

| পরিদর্শন পর্যবেক্ষণ | Floor load plan and machine layout plan (with full dimension) are not available. |

| মন্তব্য | 28. September 2020: Machine lay out plan found on site. Floor load plan submitted to DIFE along with DEA, as built structural and architectural drawing on 10.03.2019 but not approved yet. More over a building approval plan found approved from LGED as a six storied building on 10.02.2008. 13. September 2021: Machine lay out plan found on site. Floor load plan submitted to DIFE along with DEA, as built structural and architectural drawing on 10.03.2019 but not approved yet. More over a building approval plan found approved from LGED as a six storied building on 10.02.2008. 02 August 2022: Machine lay out plan found on site. Floor load plan submitted to DIFE along with DEA, as built structural and architectural drawing on 10.03.2019 but not approved yet. More over a building approval plan found approved from LGED as a six storied building on 10.02.2008. 29-03-2023: Machine lay out plan found on site. Floor load plan submitted to DIFE along with DEA, as built structural and architectural drawing on 10.03.2019 but not approved yet. More over a building approval plan found approved from LGED as a six storied building on 10.02.2008. |

| কার্যক্রম | Structural engineer to prepare full set of documents and prepare/update calculations showing the structural adequacy of the floor system taking into account the factory design imposed loading and the as built structure. |
