গণপ্রজাতন্ত্রী বাংলাদেশ সরকার
শ্রম ও কর্মসংস্থান মন্ত্রণালয়
কলকারখানা ও প্রতিষ্ঠান পরিদর্শন অধিদপ্তর

ক্যাপ পর্যবেক্ষণের তথ্য

কারখানার নাম	মেইলর মুন মোবাইল লিঃ
ঠিকানা	Vogra, Gazipur Sadar, Gazipur, .
কারখানার কোড	GZP300
কালার কোড	
মূল্যায়নের ধরণ: কঠামোগত মূল্যায়ন	পর্যবেক্ষণের তারিখ: ২৯-০৩-২০২৩
১. পর্যবেক্ষণ

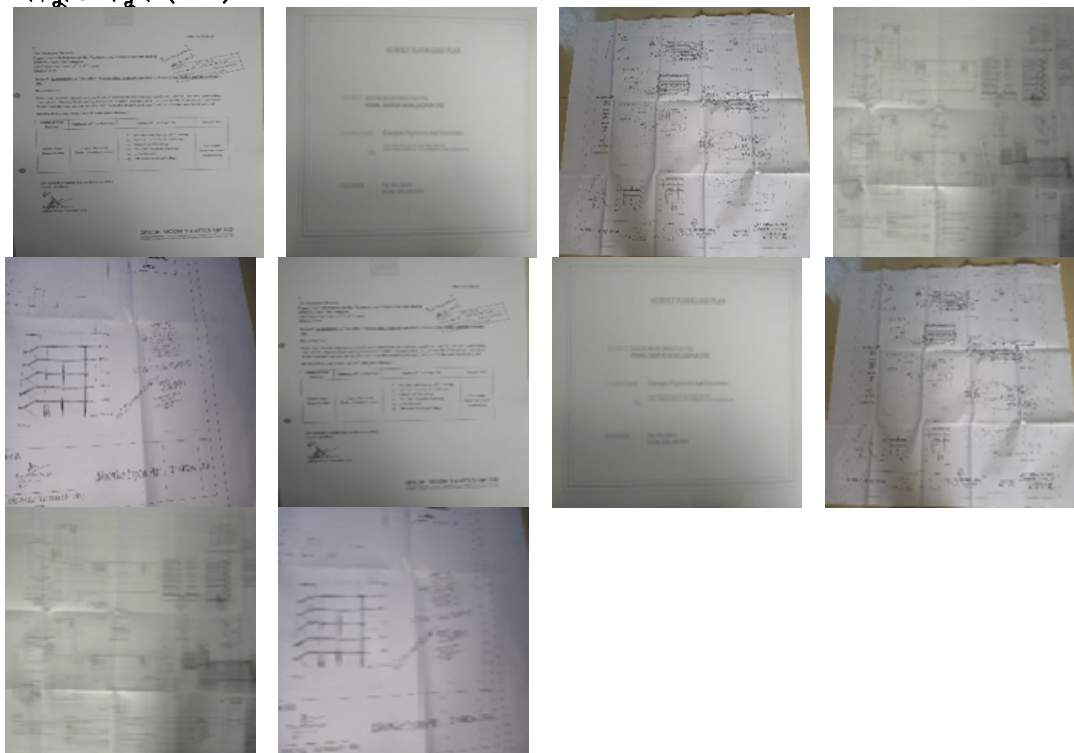
সংযুক্তিসমূহ (১০)

পরিদর্শন পর্যবেক্ষণ	Floor load plan and machine layout plan (with full dimension) are not available.
ক্যাপ আইটেম ক্যাটাগরি

কার্যক্রম	Structural engineer to prepare full set of documents and prepare/update calculations showing the structural adequacy of the floor system taking into account the factory design imposed loading and the as built structure.
সুপারিশের তথ্যসূত্র	
কারখানার কার্যক্রম	We have taken action accordingly and we have completed
অগ্রাধিকার	প্রযোজ্য নয়
চূড়ান্ত সময়সীমা	-
সংশোধিত সময়সীমা	০১-০১-১৯৭০
অগ্রগতির অবস্থা	চলমান
মন্তব্য	28.September 2020: Machine lay out plan found on site. Floor load plan submitted to DIFE along with DEA, as built structural and architectural drawing on 10.03.2019 but not approved yet. More over a building approval plan found approved from LGED as a six storied building on 10.02.2008. 13.September 2021: Machine lay out plan found on site. Floor load plan submitted to DIFE along with DEA, as built structural and architectural drawing on 10.03.2019 but not approved yet. More over a building approval plan found approved from LGED as a six storied building on 10.02.2008. 02 August 2022: Machine lay out plan found on site. Floor load plan submitted to DIFE along with DEA, as built structural and architectural drawing on 10.03.2019 but not approved yet. More over a building approval plan found approved from LGED as a six storied building on 10.02.2008. 29-03-2023: Machine lay out plan found on site. Floor load plan submitted to DIFE along with DEA, as built structural and architectural drawing on 10.03.2019 but not approved yet. More over a building approval plan found approved from LGED as a six storied building on 10.02.2008.
