গণপ্রজাতন্ত্রী বাংলাদেশ সরকার
শ্রম ও কর্মসংস্থান মন্ত্রণালয়
কলকারখানা ও প্রতিষ্ঠান পরিদর্শন অধিদপ্তর

ক্যাপ পর্যবেক্ষণের তথ্য

কারখানার নাম	মেইলর মুন সোয়েটার লিঃ
ঠিকানা	Vogra, Gazipur Sadar, Gazipur, .
কারখানার কোড	GZP300
কালার কোড	
মূল্যায়নের ধরণ: কাঠামোগত মূল্যায়ন	পর্যবেক্ষণের তারিখ: ২৯-০৩-২০২৩
১. পর্যবেক্ষণ

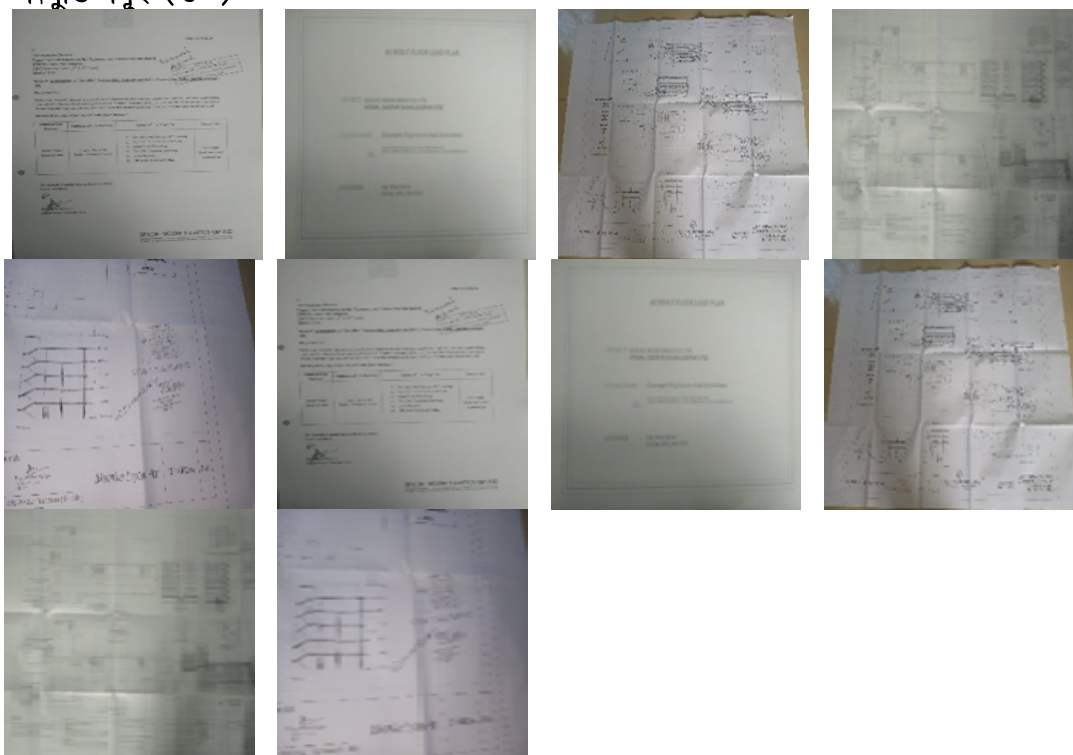
পরিদর্শন পর্যবেক্ষণ	Floor load plan and machine layout plan (with full dimension) are not available.
কাপ আইটেম ক্যাটাগরি

কার্যক্রম	Structural engineer to prepare full set of documents and prepare/update calculations showing the structural adequacy of the floor system taking into account the factory design imposed loading and the as built structure.
সুপারিশের তথ্যসূত্র	
কারখানার কার্যক্রম	We have taken action accordingly and we have completed
অগ্রাধিকার	প্রয়োজ্য নয়
চূড়ান্ত সময়সীমা	-
সংশোধিত সময়সীমা	০১-০১-১৯৭০
অগ্রগতির অবস্থা	চলমান
মন্তব্য	28. September 2020: Machine lay out plan found on site. Floor load plan submitted to DIFE along with DEA, as built structural and architectural drawing on 10.03.2019 but not approved yet. More over a building approval plan found approved from LGED as a six storied building on 10.02.2008. 13. September 2021: Machine lay out plan found on site. Floor load plan submitted to DIFE along with DEA, as built structural and architectural drawing on 10.03.2019 but not approved yet. More over a building approval plan found approved from LGED as a six storied building on 10.02.2008. 02 August 2022: Machine lay out plan found on site. Floor load plan submitted to DIFE along with DEA, as built structural and architectural drawing on 10.03.2019 but not approved yet. More over a building approval plan found approved from LGED as a six storied building on 10.02.2008. 29-03-2023: Machine lay out plan found on site. Floor load plan submitted to DIFE along with DEA, as built structural and architectural drawing on 10.03.2019 but not approved yet. More over a building approval plan found approved from LGED as a six storied building on 10.02.2008.
