গণপ্রজাতন্ত্রী বাংলাদেশ সরকার
শ্রম ও কর্মসংস্থান মন্ত্রণালয়
কলকারখানা ও প্রতিষ্ঠান পরিদর্শন অধিদপ্তর

ক্যাপ পর্যবেক্ষণের তথ্য

কারখানার নাম	আর টেক্স কাশন লিঃ
ঠিকানা	146, Satarkul Road, North Badda
কারখানার কোড	DHK476
কালার কোড	
মূল্যায়নের ধরণ: বৈদ্যুতিক মূল্যায়ন	পর্যবেক্ষণের তারিখ: ০৩-০৪-২০২৩
১. পর্যবেক্ষণ

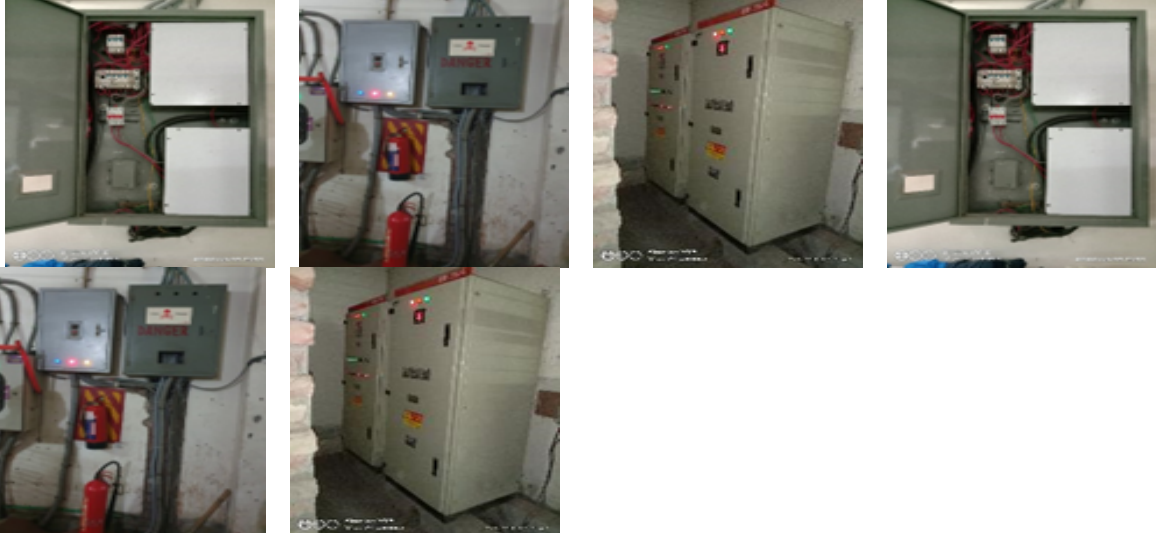
সংযুক্তিসমূহ (৬)

পরিদর্শন পর্যবেক্ষণ	<input type="checkbox"/> No instruction for first aid to electrical shock <input type="checkbox"/> Cable ends not properly soldered or crimped <input type="checkbox"/> Connection without lug <input type="checkbox"/> Undressed messy wire inside <input type="checkbox"/> Body & door not earthed <input type="checkbox"/> No clear identification mark on distribution board <input type="checkbox"/> MDB/SDB/SB or MCB installed on the wooden board
ক্যাপ আইটেম ক্যাটাগরি

কার্যক্রম	<input type="checkbox"/> Provide earthing to body & door. <input type="checkbox"/> Provide clear identification mark on distribution board. <input type="checkbox"/> Install MDB/SDB/SB or MCB on metal board.
সুপারিশের তথ্যসূত্র	
কারখানার কার্যক্রম	
অগ্রাধিকার	৬ সপ্তাহ
চূড়ান্ত সময়সীমা	-
সংশোধিত সময়সীমা	০১-০১-১৯৭০
অগ্রগতির অবস্থা	চলমান
মন্তব্য	<p>19/10/2020: 1. Door earthing was not found in any of the boards. Body earthing was present in some of the boards. 2. Clear identification marks were not provided on any of the boards. 3. Some of the switchboards were installed on wooden boards. All the other boards were installed on metal boards. 04/01/2021: 1. Door earthing was not found in most of the boards. Only one board has door earthing. Body earthing was present in some of the boards. 2. Clear identification marks were not provided on any of the boards. 3. Some of the switchboards were installed on wooden boards. All the other boards were installed on metal boards. 07-09-2021: Door earthing was not found in most of the boards. Only one board has door earthing. Body earthing was present in some of the boards. Clear identification marks were not provided on any of the boards. Some of the switchboards were installed on wooden boards. All the other boards were installed on metal boards. 03-08-2022 visit observation: 1. Panel board & door earthing were not found properly in distribution board. 2. Clear identification marks were not found on distribution board. 3. Some of the switchboards were installed on wooden boards. All the other boards were installed on metal boards. 03.04.2023: 1. Panel board & door earthing were not found properly in distribution board. 2. Clear identification marks were not found on distribution board. 3. Some of the switchboards were installed on wooden boards. All the other boards were installed on metal boards.</p>

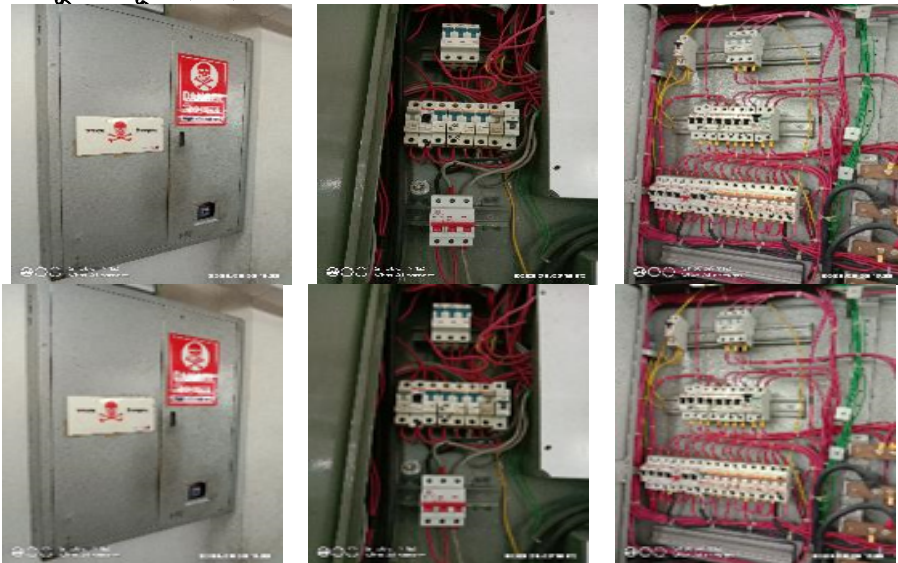
সংযুক্তিসমূহ (৬)

পরিদর্শন পর্যবেক্ষণ	□ No instruction for first aid to electrical shock □ Cable ends not properly soldered or crimped □ Connection without lug □ Undressed messy wire inside □ Body & door not earthed □ No clear identification mark on distribution board □ MDB/SDB/SB or MCB installed on the wooden board
ক্যাপ আইটেম ক্যাটাগরি

কার্যক্রম	□ Provide instructions for first aid from exposure to electrical shock □ Ensure well-dressed cabling with lugs
সুপারিশের তথ্যসূত্র	
কারখানার কার্যক্রম	
অগ্রাধিকার	প্রযোজ্য নয়
চূড়ান্ত সমন্বয়সীমা	-
সংশোধিত সমন্বয়সীমা	০১-০১-১৯৭০
অগ্রগতির অবস্থা	শুরু হয়নি
মন্তব্য	19/10/2020: 1. Instructions for first aid from exposure to electrical shock were not provided. 2. Cables were not well dressed. Cable looping was present in all the boards. 04/01/2021: 1. Instructions for first aid from exposure to electrical shock were not provided. 2. Cables were not well dressed. Cable looping was present in all the boards. 07-09-2021: Instructions for first aid from exposure to electrical shock were not provided. Cables were not well dressed. Cable looping was present in all the boards. 03-08-2022 visit observation: 1. Instructions for first aid from exposure to electrical shock were not found. 2. Cables were not well dressed. 3. Cable looping were found. 03.04.2023: 1. Instructions for first aid from exposure to electrical shock were not found. 2. Cables were not well dressed. 3. Cable looping were found.

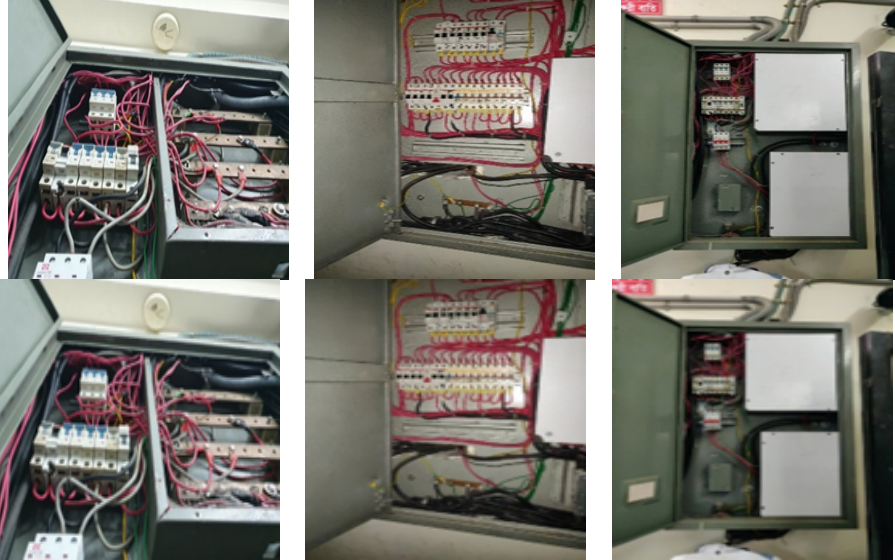
সংযুক্তিসমূহ (৬)

পরিদর্শন পর্যবেক্ষণ	□ Electric cables do not pass through service shaft or insulated conduits □ Connections without lug □ Undressed messy wiring/cables □ Cable ends not properly soldered or crimped
ক্যাপ আইটেম ক্যাটাগরি

কার্যক্রম	□ Provide service ducts or insulated conduits □ Ensure secured connections with lug □ Replace undressed messy wiring/cables □ Properly solder cable ends
সুপারিশের তথ্যসূত্র	
কারখানার কার্যক্রম	
অগ্রাধিকার	৬ সপ্তাহ
চূড়ান্ত সময়সীমা	-
সংশোধিত সময়সীমা	০১-০১-১৯৭০
অগ্রগতির অবস্থা	চলমান
মন্তব্য	19/10/2020: 1. Service ducts or insulated conduits were not provided for most of the cables. 2. Secured connections with lugs were provided for most of the wires. 3. Undressed messy wirings were found. 4. Cable ends were not properly soldered. 04/01/2021: 1. Service ducts or insulated conduits were not provided for most of the cables. 2. Secured connections with lugs were provided for most of the wires. 3. undressed messy wirings were found. 4. cable ends were not properly soldered. 07-09-2021: Service ducts or insulated conduits were not provided for most of the cables. Secured connections with lugs were provided for most of the wires. Undressed messy wirings were found. Cable ends were not properly soldered. 03-08-2022 visit observation: 1. Service ducts or insulated conduits were not provided. 2. Secured connections with lugs were found. 3. Undressed messy wiring/cable were found. 4. Cable ends were not properly soldered. 03.04.2023: 1. Service duct or insulated service cable were not provided 2. Connection found with out lug. 3. Undress messy waring cable was found during visit. 4. Cable end were not properly soldered.
