গণপ্রজাতন্ত্রী বাংলাদেশ সরকার
শ্রম ও কর্মসংস্থান মন্ত্রণালয়
কলকারখানা ও প্রতিষ্ঠান পরিদর্শন অধিদপ্তর

ক্যাপ পর্যবেক্ষণের তথ্য

কারখানার নাম	আর টেক্স ক্যাশন লিঃ
ঠিকানা	146, Satarkul Road, North Badda
কারখানার কোড	DHK476
কালার কোড

মূল্যায়নের ধরণ: [কার্টামোগত মূল্যায়ন](#) পর্যবেক্ষণের তারিখ: ০৩-০৪-২০২৩

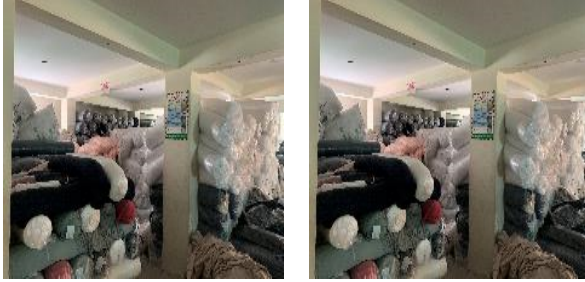
পরিদর্শন পর্যবেক্ষণ	Load intensity
কাপ আইটেম ক্যাটাগরি

কার্যক্রম	The consultants strongly recommed storing any type of cartoon boxes, finished products and fabrics in such a manner so that intensity of loading should not exceed 40 psf (2.0 kN/m2)
সুপারিশের তথ্যসূত্র	
কারখানার কার্যক্রম	Action has been taken and completed
অগ্রাধিকার	প্রযোজ্য নয়
চূড়ান্ত সময়সীমা	-
সংশোধিত সময়সীমা	০১-০১-১৯৭০
অগ্রগতির অবস্থা	শুরু হয়নি
মন্তব্য	19/10/20:Found heavy storage on 5th floor Bonded ware house & 1st floor finishing area. No load management program has been found on site. 04/01/2021:Found heavy storage on 5th floor Bonded ware house & 1st floor finishing area. No load management program has been found on site. 07/09/2021: Found heavy storage on 5th floor Bonded ware house & 1st floor finishing area. No load management program has been found on site. 03/08/2022 :Multiple floors were found to be overloaded during the inspection date. 03/04/2023 :Multiple floors were found to be overloaded during the inspection date.

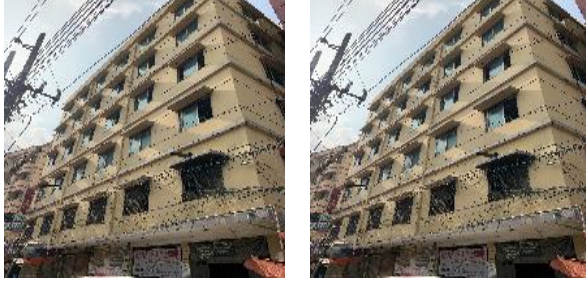
পরিদর্শন পর্যবেক্ষণ	Horizontal and Vertical Extension
কাপ আইটেম ক্যাটাগরি

কার্যক্রম	No horizontal or vertical extension of the building shall be made without detail engineering assessment.
সুপারিশের তথ্যসূত্র	
কারখানার কার্যক্রম	No Horizontal and Vertical Extension take place
অগ্রাধিকার	প্রযোজ্য নয়
চূড়ান্ত সময়সীমা	-
সংশোধিত সময়সীমা	০১-০১-১৯৭০
অগ্রগতির অবস্থা	সংশোধিত
মন্তব্য	19/10/20: There was no horizontal or vertical extension found on the inspection date. 04/01/2021: There was no horizontal or vertical extension found on the inspection date. 07/09/2021: There was no horizontal or vertical extension found on the inspection date. 03/08/2022: No horizontal or vertical extension was found during the inspection date.

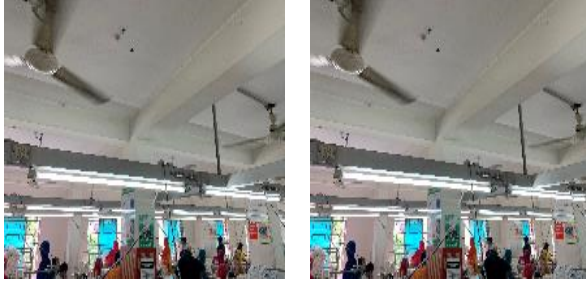
পরিদর্শন পর্যবেক্ষণ	Distress in Primary Structural Element
কাপ আইটেম ক্যাটাগরি

কার্যক্রম	The owner or user of the building should be vigilant about development of any distress, particularly in primary structural elements such as columns, beams and slabs. If crack appear, propagate and widen, detail assessment and adoption of the remedial measures may become necessary.
সুপারিশের তথ্যসূত্র	
কারখানার কার্যক্রম	No Distress in Primary Structural Element take place
অগ্রাধিকার	অবিলম্বে
চূড়ান্ত সময়সীমা	-
সংশোধিত সময়সীমা	০১-০১-১৯৭০
অগ্রগতির অবস্থা	সংশোধিত
মন্তব্য	19/10/20: There are no major Distress in Primary Structural Element. 04/01/2021: There are no major Distress in Primary Structural Element. 07/09/2021: There are no major Distress in Primary Structural Element. 03/08/2022: No distress were found in any primary structural elements during the inspection date.

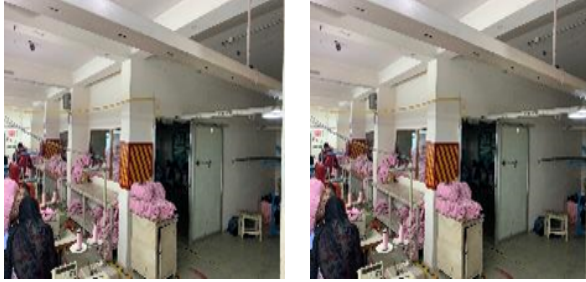
পরিদর্শন পর্যবেক্ষণ	Dampness has been observed on side walls.
কাপ আইটেম ক্যাটাগরি

কার্যক্রম	Under the guidance of a qualified structural engineer address all areas of needed maintenance by correcting the concerned issues. Also, a maintenance program should be developed, which will help to address the areas need maintenance at times and repair them as soon as possible.
সুপারিশের তথ্যসূত্র	
কারখানার কার্যক্রম	
অগ্রাধিকার	প্রয়োজ্য নয়
চূড়ান্ত সময়সীমা	-
সংশোধিত সময়সীমা	০১-০১-১৯৭০
অগ্রগতির অবস্থা	সংশোধিত
মন্তব্য	13/10/2020:Dampness has been found on 5th,3rd & ground floors 04/01/2021:There was no Dampness found on the inspection date. 07/09/2021: There was no Dampness found on the inspection date. 03/08/2022: No Dampness were found during the inspection date.
