গণপ্রজাতন্ত্রী বাংলাদেশ সরকার
শ্রম ও কর্মসংস্থান মন্ত্রণালয়
কলকারখানা ও প্রতিষ্ঠান পরিদর্শন অধিদপ্তর

ক্যাপ পর্যবেক্ষণের তথ্য

কারখানার নাম	সারদা ক্যাশল লিঃ
ঠিকানা	South Sasthapur (Opposite Of Jail Khana), Fatullah, Narayanganj
কারখানার কোড	NRY246
কালার কোড

মূল্যায়নের ধরণ: অঙ্গী মূল্যায়ন	পর্যবেক্ষণের তারিখ: ০৯-০৮-২০২৩
----------------------------------	--------------------------------

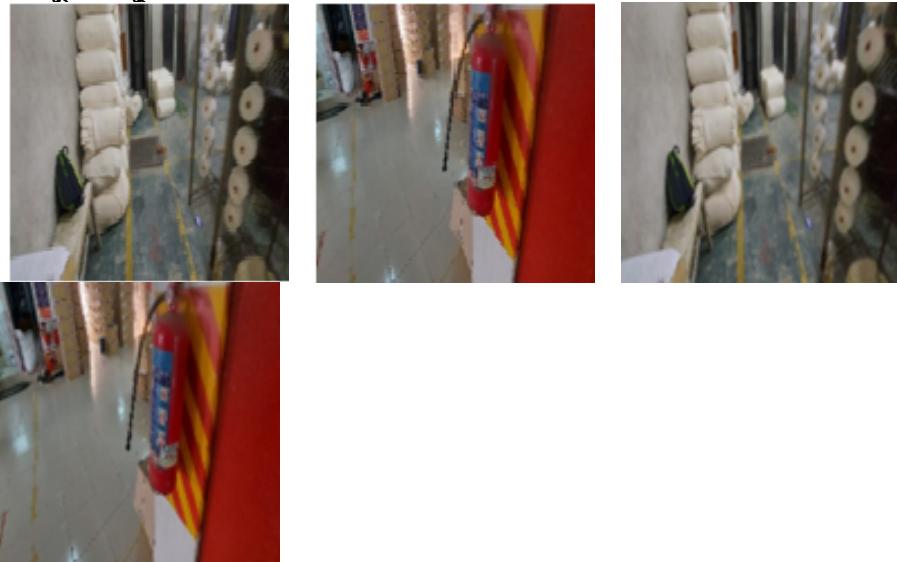
পরিদর্শন পর্যবেক্ষণ	Minimum and total width of marked aisles
কাপ আইটেম ক্যাটাগরি

কার্যক্রম	Factory needs to have marked aisles in all working floor according to 0.9m for one side seat and 1.0m for both side seat.
সুপারিশের তথ্যসূত্র	
কার্যক্রম কার্যক্রম	We have proper marked aisles.
অধাধিকার	প্রযোজ্য নয়
চূড়ান্ত সময়সীমা	-
সংশ্লাধিত সময়সীমা	০৯-০৯-১৯৭০
অগ্রগতির অবস্থা	চলচাল
মন্তব্য	25.02.2021: Aisle marked have not been found properly all over the factory. 26.08.2021: All over the factory, the Aisle marked have not been found properly. 30-08-2022: All over the factory, the Aisle marked have not been found properly.
