গণপ্রজাতন্ত্রী বাংলাদেশ সরকার  
শ্রম ও কর্মসংস্থান মন্ত্রণালয়  
কলকারখানা ও প্রতিষ্ঠান পরিদর্শন অধিদপ্তর

ক্যাপ পর্যবেক্ষণের তথ্য

কারখানার নাম	সকি নীট লিঃ
ঠিকানা	Notun Para, Baipal, Savar, Dhaka ( Beside Depz-2 )
কারখানার কোড	DHK527
কালার কোড	
মূল্যায়নের ধরণ: <a href="#">কঠামোগত মূল্যায়ন</a>	পর্যবেক্ষণের তারিখ: <a href="#">০৯-০৪-২০২৩</a>
১. পর্যবেক্ষণ

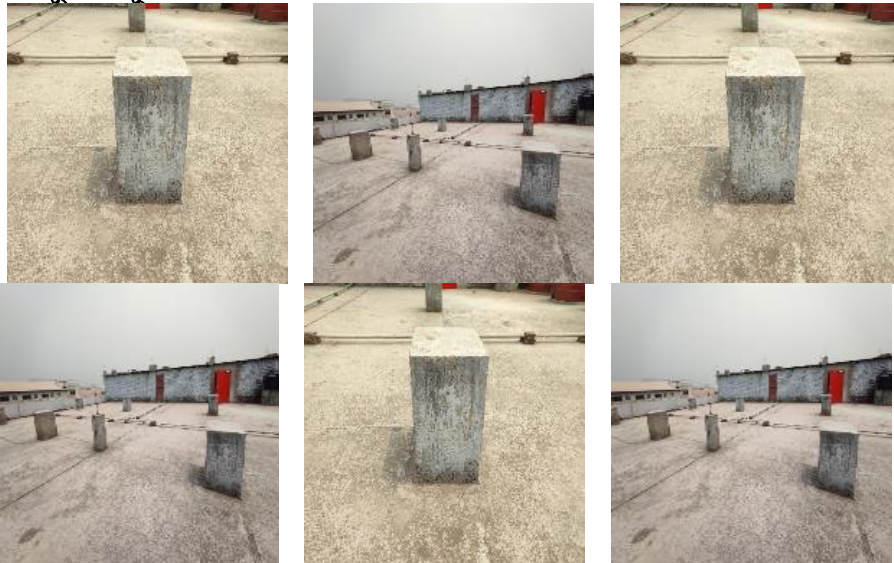
পরিদর্শন পর্যবেক্ষণ	Exposed rebar have been found on the roof top.
কাপ আইটেম ক্যাটাগরি

কার্যক্রম	Provide protective coating to cover the exposed rebar from corrosion and carry out ongoing maintenance works.
সুপারিশের তথ্যসূত্র	
কারখানার কার্যক্রম	Proper action will be taken by the factory.
অগ্রাধিকার	৬ মাস
চূড়ান্ত সময়সীমা	২২-০৩-২০১৭
সংশোধিত সময়সীমা	০৪-০১-২০২৩
অগ্রগতির অবস্থা	সংশোধিত
মন্তব্য	28/01/2020: The factory is working under Accord from 12th May, 2019. The Accord ID - 23395. 08/12/2020: Exposed rebar has been covered by concrete casting. 29/03/2021: Remedial action has been taken regarding this issue. 02.09.2021: Exposed rebar has been covered by concrete casting. 28/08/2022: No Exposed rebar was found on the roof top during inspection date. 09/04/2023: No Exposed rebar was found on the roof top during inspection date.

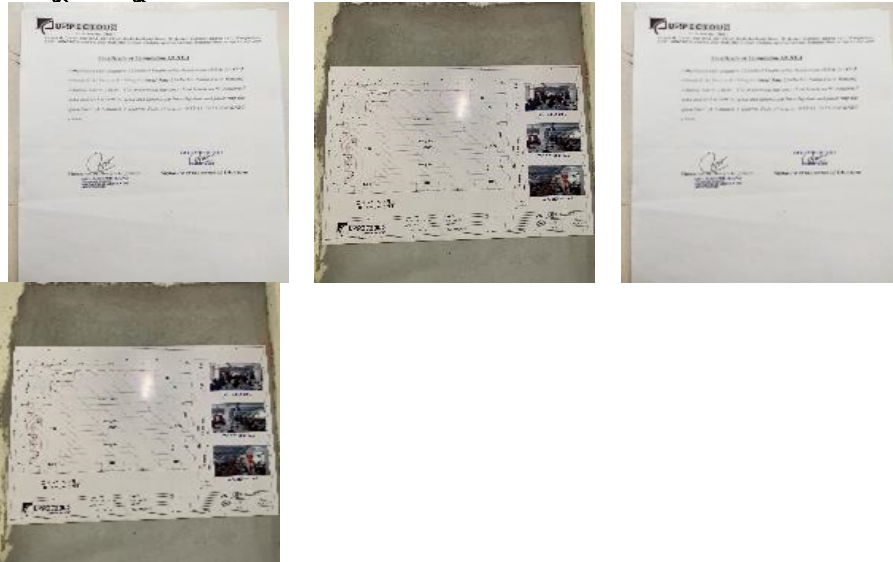
পরিদর্শন পর্যবেক্ষণ	During document review floor load plan and material test report have not been found.
কাপ আইটেম কাটাগরি

কার্যক্রম	Structural engineer to prepare as built drawing and prepare calculations showing the structural adequacy of the floor system taking into account the factory design imposed loading and the as built structure.
সুপারিশের তথ্যসূত্র	
কারখানার কার্যক্রম	All drawings will be prepared by the Engineer.
অগ্রাধিকার	৬ মাস
চূড়ান্ত সময়সীমা	২২-০৩-২০১৭
সংশোধিত সময়সীমা	০৪-০১-২০২৩
অগ্রগতির অবস্থা	সংশোধিত
মন্তব্য	28/01/2020: The factory is working under Accord from 12th May. The Accord ID – 23395. 08/12/2020: The factory has been prepared its As-built architectural, structural, floor load plan be with DEA and submitted to DIFE. 29/03/2021: Factory management has submitted DEA completion certificate to DIFE. 02.09.2021: Factory management has submitted DEA completion certificate to DIFE. 28/08/2022: The DEA report has received approval from DIFE & load plan also found on site during inspection date. 09/04/2023: The DEA report has received approval from DIFE & load plan also found on site during inspection date.
