গণপ্রজাতন্ত্রী বাংলাদেশ সরকার
শ্রম ও কর্মসংস্থান মন্ত্রণালয়
কলকারখানা ও প্রতিষ্ঠান পরিদর্শন অধিদপ্তর

ক্যাপ পর্যবেক্ষণের তথ্য

কারখানার নাম	সকি নীট লিঃ
ঠিকানা	Notun Para, Baipal, Savar, Dhaka (Beside Depz-2)
কারখানার কোড	DHK527
কালার কোড	
মূল্যায়নের ধরণ: কার্যামোগত মূল্যায়ন	পর্যবেক্ষণের তারিখ: ০৯-০৪-২০২৩
১. পর্যবেক্ষণ

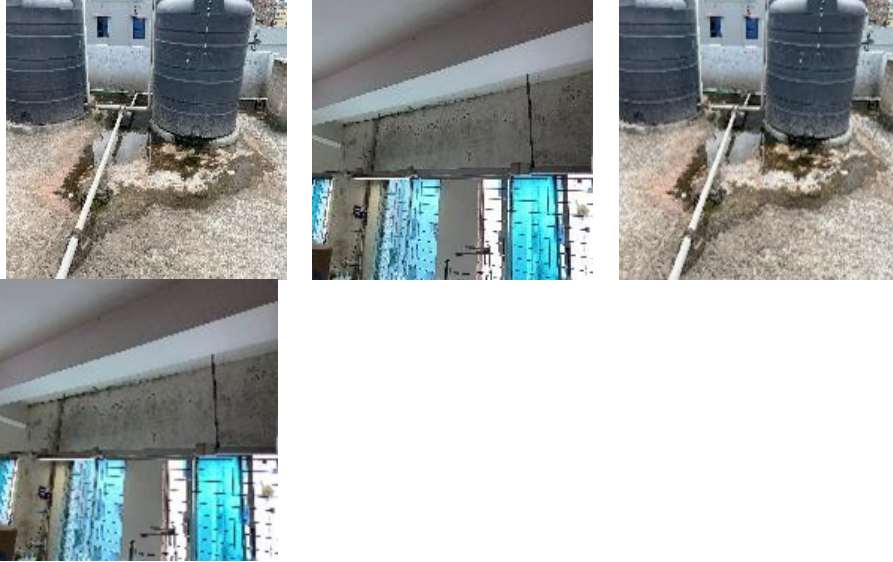
সংযুক্তিসমূহ (৪)

পরিদর্শন পর্যবেক্ষণ	Dampness has been found on the ceiling of 2nd floor roof due to seepage of water from water tank and rain water.
কাপ আইটেম ক্যাটাগরি

কার্যক্রম	A qualified structural engineer should be involved for both durability and serviceability, waterproofing on the roof slab is recommended. Moreover the roof slab drainage system should be investigated.
সুপারিশের তথ্যসূত্র	
কারখানার কার্যক্রম	
অগ্রাধিকার	৬ মাস
চূড়ান্ত সময়সীমা	-
সংশোধিত সময়সীমা	০৪-০১-২০২৩
অগ্রগতির অবস্থা	চলমান
মন্তব্য	28/01/2020: The factory is working under Accord from 12th May, 2019. The Accord ID - 23395. 08/12/2020: There is no dampness is found on the ceiling of 2nd floor roof. 29/03/2021: There was no dampness has been found on the date of inspection. 02.09.2021: There is no dampness is found on the ceiling of 2nd floor roof. 28/08/2022: Dampness were found in roof top and wall during inspection date. 09/04/2023: Dampness were found in roof top and wall during inspection date.

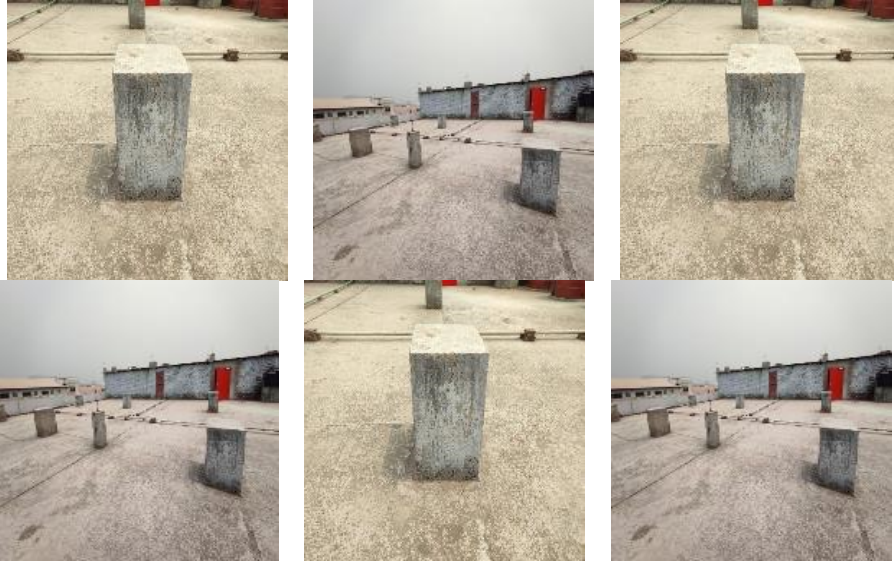
সংযুক্তিসমূহ (৬)

পরিদর্শন পর্যবেক্ষণ	Exposed rebar have been found on the roof top.
কাপ আইটেম ক্যাটাগরি

কার্যক্রম	Provide protective coating to cover the exposed rebar from corrosion and carry out ongoing maintenance works.
সুপারিশের তথ্যসূত্র	
কারখানার কার্যক্রম	Proper action will be taken by the factory.
অগ্রাধিকার	৬ মাস
চূড়ান্ত সময়সীমা	২২-০৩-২০১৭
সংশোধিত সময়সীমা	০৪-০১-২০২৩
অগ্রগতির অবস্থা	সংশোধিত
মন্তব্য	28/01/2020: The factory is working under Accord from 12th May, 2019. The Accord ID - 23395. 08/12/2020: Exposed rebar has been covered by concrete casting. 29/03/2021: Remedial action has been taken regarding this issue. 02.09.2021: Exposed rebar has been covered by concrete casting. 28/08/2022: No Exposed rebar was found on the roof top during inspection date. 09/04/2023: No Exposed rebar was found on the roof top during inspection date.
