গণপ্রজাতন্ত্রী বাংলাদেশ সরকার  
শ্রম ও কর্মসংস্থান মন্ত্রণালয়  
কলকারখানা ও প্রতিষ্ঠান পরিদর্শন অধিদপ্তর

ক্যাপ পর্যবেক্ষণের তথ্য

কারখানার নাম	আইরিশ নীটওয়ার লিমিটেড
ঠিকানা	Zirani Bazar, Kashimpur, Gazipur
কারখানার কোড	GZP159
কালার কোড	প্রযোজ্য নয়

মূল্যায়নের ধরন: **বৈদ্যুতিক মূল্যায়ন** পর্যবেক্ষণের তারিখ: ২২-০৫-২০২২

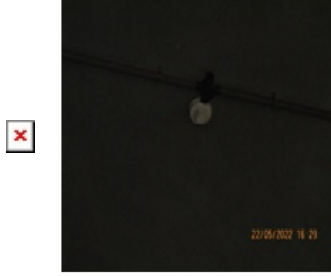
#### ৫. পর্যবেক্ষণ

পরিদর্শন পর্যবেক্ষণ	Location-Substation at ancillary-1 building, Generator at ancillary-2 building -Fire extinguisher was available but heat detector was not found.
কাপ আইটেম ক্যাটাগরি

কার্যক্রম	Install smoke detection and provide firefighting equipment in the substation and generator room.
সুপারিশের তথ্যসূত্র	
কারখানার কার্যক্রম	We are working with this issue and we will complete the issue within timeline.
অগ্রাধিকার	৬ সপ্তাহ
চূড়ান্ত সময়সীমা	০৭-০৭-২০১৭
সংশোধিত সময়সীমা	১৫-০৮-২০২২
অগ্রগতির অবস্থা	সংশোধিত
মন্তব্য	09.03.2021:-Fire extinguisher was available but heat detector was not found. On 07-09-2021 (CVV-02): Fire extinguisher was available but heat detector was found. 22-05-2022 (CCVV): Fire extinguisher and heat detector is found.
