গণপ্রজাতন্ত্রী বাংলাদেশ সরকার  
শ্রম ও কর্মসংস্থান মন্ত্রণালয়  
কলকারখানা ও প্রতিষ্ঠান পরিদর্শন অধিদপ্তর

ক্যাপ পর্যবেক্ষণের তথ্য

কারখানার নাম	টপস এন্ড বটম লি.
ঠিকানা	Mill Gate, Tongi, Gazipur
কারখানার কোড	GZP342
কালার কোড	
মূল্যায়নের ধরণ: <a href="#">কার্যামোগত মূল্যায়ন</a>	পর্যবেক্ষণের তারিখ: ২৪-০১-২০২৩
১. পর্যবেক্ষণ

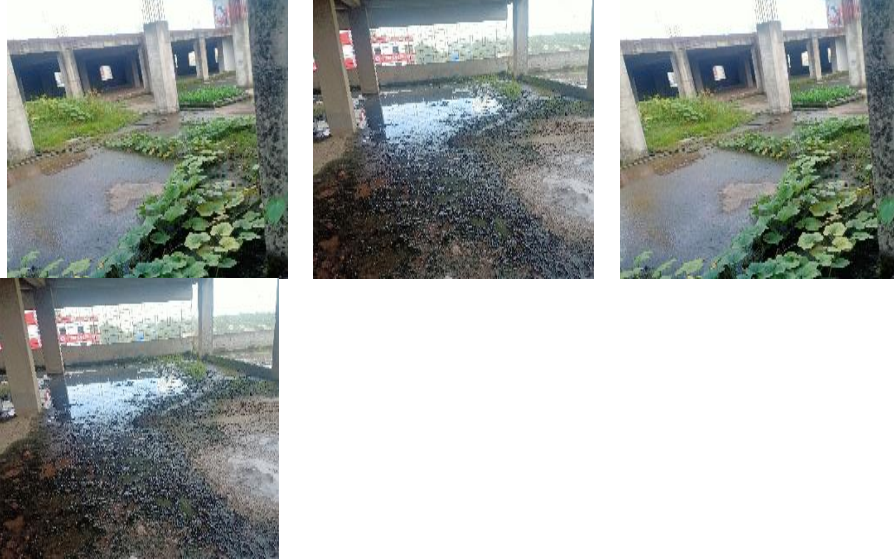
পরিদর্শন পর্যবেক্ষণ	Water logging and corrosion
ক্যাপ আইটেম ক্যাটাগরি

কার্যক্রম	Reinforcement should be covered with lined mortar or paint and adequate drainage needed to avoid water logging.
সুপারিশের তথ্যসূত্র	
কারখানার কার্যক্রম	
অগ্রাধিকার	প্রযোজ্য নয়
চূড়ান্ত সময়সীমা	-
সংশোধিত সময়সীমা	-
অগ্রগতির অবস্থা	চলমান
মন্তব্য	Corrosion was observed on reinforcement and water logging seen at top floor. 01.10.2020: The reinforcements were still exposed and they didn't take any action for it. Same goes for water logging as there was water ponding found during inspection. 28-01-2021: Water logging mark found at roof. 10.06.2021: Water logging was not solved yet but they are painting the reinforcements to prevent it from corrosion. 18.08.2021: Water ponding was found. 07.08.2022: Water ponding was found. 24-01-2023: Water ponding was found.

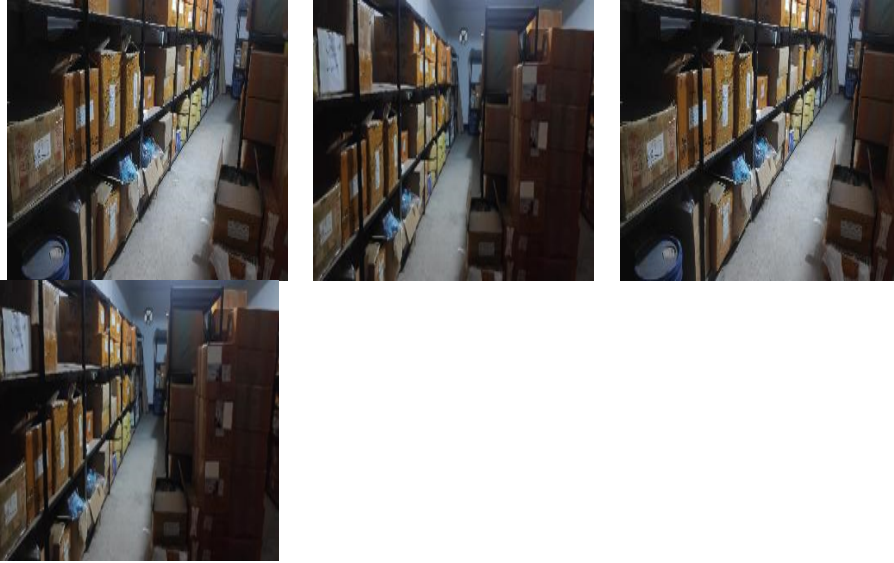
পরিদর্শন পর্যবেক্ষণ	Unhinged racks were found during inspection.
কাপ আইটেম ক্যাটাগরি

কার্যক্রম	Under guidance of an engineer address all areas of needed maintenance by correcting the identified issue.
সুপারিশের তথ্যসূত্র	
কারখানার কার্যক্রম	
অগ্রাধিকার	প্রযোজ্য নয়
চূড়ান্ত সময়সীমা	-
সংশোধিত সময়সীমা	-
অগ্রগতির অবস্থা	শুরু হয়নি
মন্তব্য	Corrosion was observed on reinforcement and water logging seen at top floor. 01.10.2020: The racks which are used are found to be unhinged during inspection. 28-01-2021: Racks are found unhinged. 10.06.2021: The racks are still unhinged and unbraced. 18.08.2021: Racks and shelves still found unbraced. 07.08.2022: Racks and shelves still found unbraced. 24-01-2023: Racks and shelves still found unbraced.

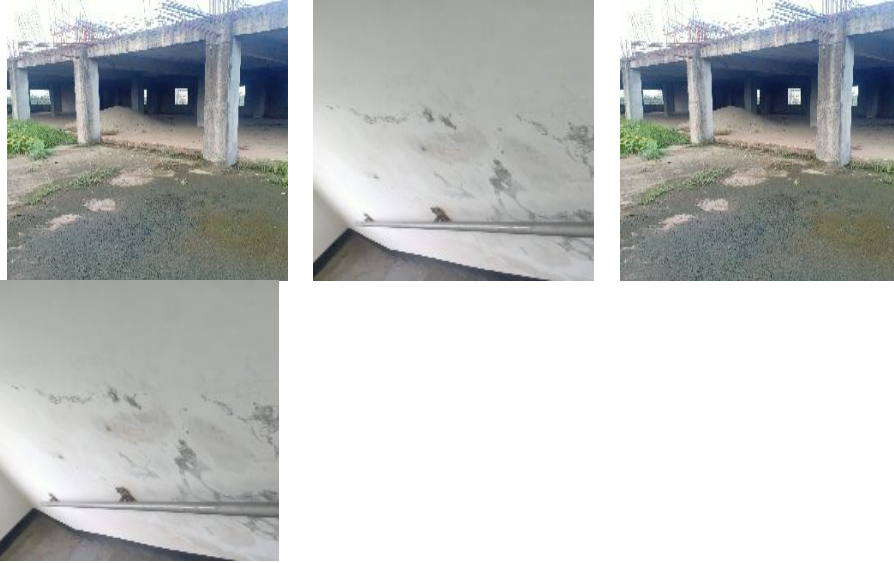
পরিদর্শন পর্যবেক্ষণ	Dampness was found on several places of the structure.
ক্যাপ আইটেম ক্যাটাগরি

কার্যক্রম	Under guidance of an engineer address all areas of needed maintenance by correcting the identified issue.
সুপারিশের তথ্যসূত্র	
কারখানার কার্যক্রম	
অগ্রাধিকার	প্রযোজ্য নয়
চূড়ান্ত সময়সীমা	-
সংশোধিত সময়সীমা	-
অগ্রগতির অবস্থা	শুরু হইলি
মন্তব্য	01.10.2020: Dampness was observed during the inspection on several places including stairs of the structure. This dampness occurred due to lack of maintenance. 28-01-2021:Dampness found in some places. 10.06.2021: Dampness was observed on several places. 18.08.2021: Dampness was seen on the floor. 07.08.2022: Dampness was seen on the floor. 24-01-2023: Dampness was seen on the floor.
