গণপ্রজাতন্ত্রী বাংলাদেশ সরকার  
শ্রম ও কর্মসংস্থান মন্ত্রণালয়  
কলকারখানা ও প্রতিষ্ঠান পরিদর্শন অধিদপ্তর

ক্যাপ পর্যবেক্ষণের তথ্য

কারখানার নাম	টপস এন্ড বটম লি.
ঠিকানা	Mill Gate, Tongi, Gazipur
কারখানার কোড	GZP342
কালার কোড	
মূল্যায়নের ধরণ: <a href="#">কঠামোগত মূল্যায়ন</a>	পর্যবেক্ষণের তারিখ: ২৪-০১-২০২৩
১. পর্যবেক্ষণ

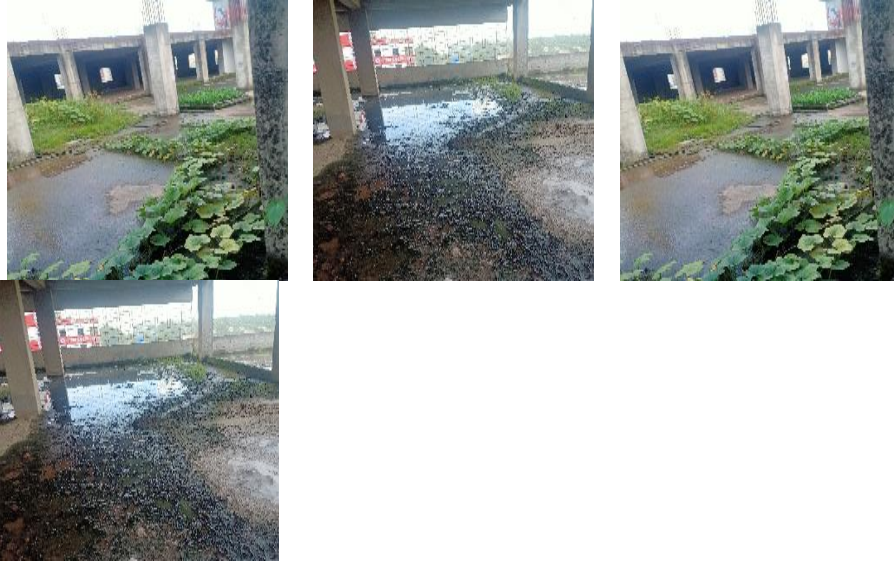
পরিদর্শন পর্যবেক্ষণ	Water logging and corrosion
কাপ আইটেম ক্যাটাগরি

কার্যক্রম	Reinforcement should be covered with lined mortar or paint and adequate drainage needed to avoid water logging.
সুপারিশের তথ্যসূত্র	
কারখানার কার্যক্রম	
অগ্রাধিকার	প্রযোজ্য নয়
চূড়ান্ত সময়সীমা	-
সংশোধিত সময়সীমা	-
অগ্রগতির অবস্থা	চলমান
মন্তব্য	Corrosion was observed on reinforcement and water logging seen at top floor. 01.10.2020: The reinforcements were still exposed and they didn't take any action for it. Same goes for water logging as there was water ponding found during inspection. 28-01-2021: Water logging mark found at roof. 10.06.2021: Water logging was not solved yet but they are painting the reinforcements to prevent it from corrosion. 18.08.2021: Water ponding was found. 07.08.2022: Water ponding was found. 24-01-2023: Water ponding was found.

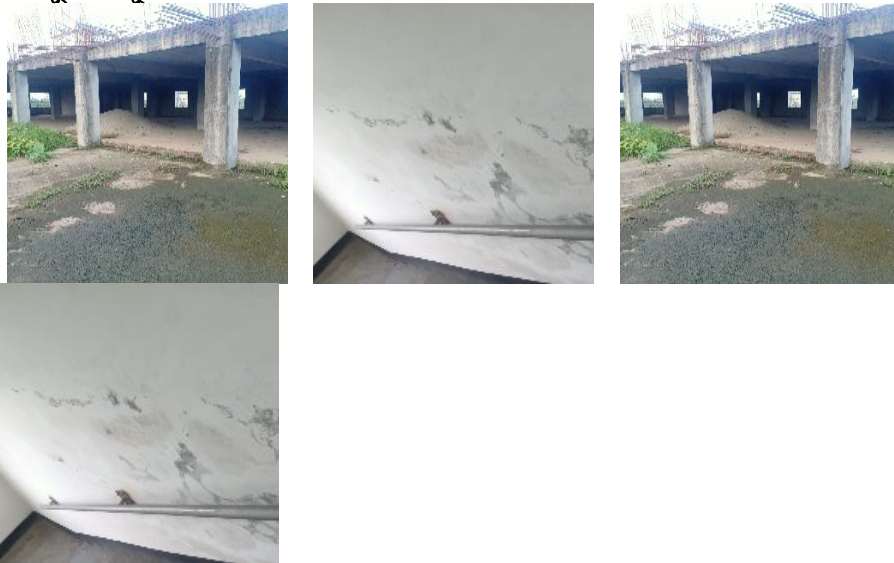
পরিদর্শন পর্যবেক্ষণ	Dampness was found on several places of the structure.
ক্যাপ আইটেম ক্যাটাগরি

কার্যক্রম	Under guidance of an engineer address all areas of needed maintenance by correcting the identified issue.
সুপারিশের তথ্যসূত্র	
কারখানার কার্যক্রম	
অগ্রাধিকার	প্রযোজ্য নয়
চূড়ান্ত সময়সীমা	-
সংশোধিত সময়সীমা	-
অগ্রগতির অবস্থা	শুরু হয়নি
মন্তব্য	01.10.2020: Dampness was observed during the inspection on several places including stairs of the structure. This dampness occurred due to lack of maintenance. 28-01-2021: Dampness found in some places. 10.06.2021: Dampness was observed on several places. 18.08.2021: Dampness was seen on the floor. 07.08.2022: Dampness was seen on the floor. 24-01-2023: Dampness was seen on the floor.
