গণপ্রজাতন্ত্রী বাংলাদেশ সরকার  
শ্রম ও কর্মসংস্থান মন্ত্রণালয়  
কলকারখানা ও প্রতিষ্ঠান পরিদর্শন অধিদপ্তর

ক্যাপ পর্যবেক্ষণের তথ্য

কারখানার নাম	ফাইলার্ক লীট কম্পাজিট লিঃ
ঠিকানা	182, Bhorari, Rajfulbaria
কারখানার কোড	DHK550
কালার কোড	
মূল্যায়নের ধরণ: <a href="#">কাঠামোগত মূল্যায়ন</a>	পর্যবেক্ষণের তারিখ: ০৯-০৪-২০২৩
১. পর্যবেক্ষণ

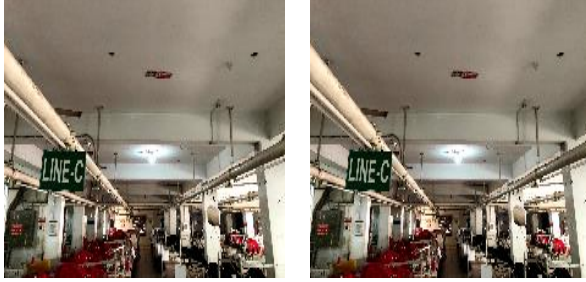
পরিদর্শন পর্যবেক্ষণ	Load intensity
কাপ আইটেম ক্যাটাগরি

কার্যক্রম	The consultants strongly recommed storing any type of cartoon boxes, finished products and fabrics in such a manner so that intensity of loading should not exceed 60 psf ( 2.0 kN/m2 )
সুপারিশের তথ্যসূত্র	
কারখানার কার্যক্রম	We have not taken action but it will be implemented within final timeline.
অগ্রাধিকার	প্রযোজ্য নয়
চূড়ান্ত সময়সীমা	৩১-১২-২০১৭
সংশোধিত সময়সীমা	০১-০১-১৯৭০
অগ্রগতির অবস্থা	সংশোধিত
মন্তব্য	19.02.2020: During inspection, over loading found sewing floors, cutting floors & storage areas. 31.08.2021: No over load observed during inspection day. 23/08/2022: No over load was found during inspection date. 09/04/2023: No over load was found during inspection data.

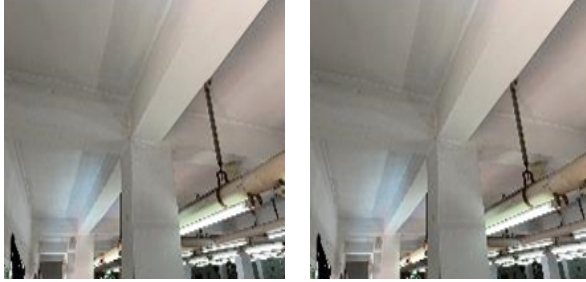
পরিদর্শন পর্বেবেক্ষণ	Distress in Primary Structural Element
কাপ আইটেম ক্যাটাগরি

কার্যক্রম	The owner or user of the building should be vigilant about development of any distress, particularly in primary structural elements such as columns, beams and slabs. If crack appear, propagate and widen, detail assessment and adoption of the remedial measures may become necessary.
সুপারিশের তথ্যসূত্র	
কারখানার কার্যক্রম	We have not taken action but it will be implemented within final timeline.
অগ্রাধিকার	অবিলম্বে
চূড়ান্ত সময়সীমা	৩১-১২-২০১৭
সংশোধিত সময়সীমা	০১-০১-১৯৭০
অগ্রগতির অবস্থা	সংশোধিত
মন্তব্য	19.02.2020: There are on major Distress in Primary Structural Element. 31.08.2021: No distress found in structural element. 23/08/2022: No distress in Primary Structural Element was found during inspection date. 09/04/2023: No distress in Primary Structural Element was found during inspection date.
