গণপ্রজাতন্ত্রী বাংলাদেশ সরকার  
শ্রম ও কর্মসংস্থান মন্ত্রণালয়  
কলকারখানা ও প্রতিষ্ঠান পরিদর্শন অধিদপ্তর

ক্যাপ পর্যবেক্ষণের তথ্য

কারখানার নাম	মামুন নীটওয়ার লি:
ঠিকানা	Ambagh road, Konabari, Nilnagar, Gazipur
কারখানার কোড	GZP214
কালার কোড

মূল্যায়নের ধরন: **বৈদ্যুতিক মূল্যায়ন** পর্যবেক্ষণের তারিখ: **০৭-০২-২০২৩**

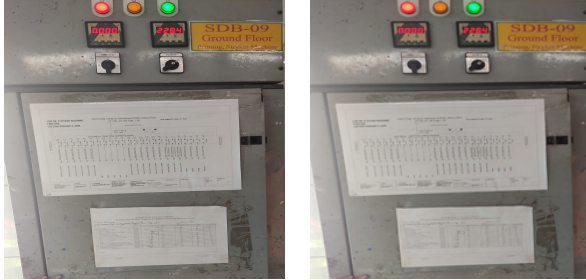
পরিদর্শন পর্যবেক্ষণ	The electrical panel boards are not inspected.
কাপ আইটেম ক্যাটাগরি

কার্যক্রম	Inspect electrical panel boards on an annual basis to ensure that the equipment is in good working condition and record the inspection documents.
সুপারিশের তথ্যসূত্র	
কারখানার কার্যক্রম	
অগ্রাধিকার	৬ মাস
চূড়ান্ত সময়সীমা	-
সংশোধিত সময়সীমা	০৫-০১-২০২৩
অগ্রগতির অবস্থা	সংশোধিত
মন্তব্য	06-07-2020 (CVV-1): The electrical panel boards are not inspected. 21.01.2021 CVV 2: The electrical panel board is inspected with data records ,just need to keep it beside panel boards. 09-05-2021 (CVV-3): The electrical panel boards were inspected. 31-May-2022 (CCVV): Annual Inspection Record for Electric Panel board was found and last inspection was conducted on 22-May-22. 07-02-2023: Completed.

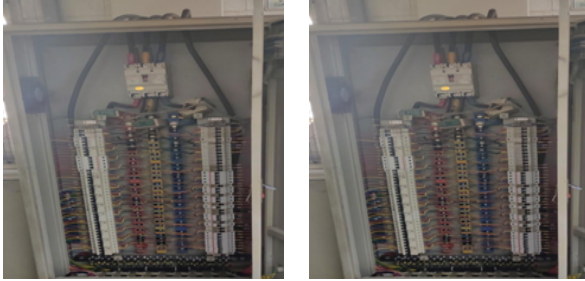
পরিদর্শন পর্যবেক্ষণ	Distribution boards are not marked separately for lighting and power circuit.
কাপ আইটেম ক্যাটাগরি

কার্যক্রম	Install separate distribution boards for lighting and power circuits.
সুপারিশের তথ্যসূত্র	
কারখানার কার্যক্রম	
অগ্রাধিকার	৬ মাস
চূড়ান্ত সময়সীমা	-
সংশোধিত সময়সীমা	০৫-০১-২০২৩
অগ্রগতির অবস্থা	চলমান
মন্তব্য	06-07-2020 ( CVV-1 ): Distribution boards are not marked separately for lighting and power circuit. 21.01.2021 CVV 2: Distribution boards are not marked separately for lighting and power circuit but some places used different buses for different loads circuits. 09-05-2021 ( CVV-3 ): Distribution boards were not marked separately for lighting and power circuit for all cases. 31-May-2022 ( CCVV ): Distribution boards are not marked separately for lighting and power circuit for all cases. 07-02-2023: Distribution boards are not marked separately for lighting and power circuit for all cases.

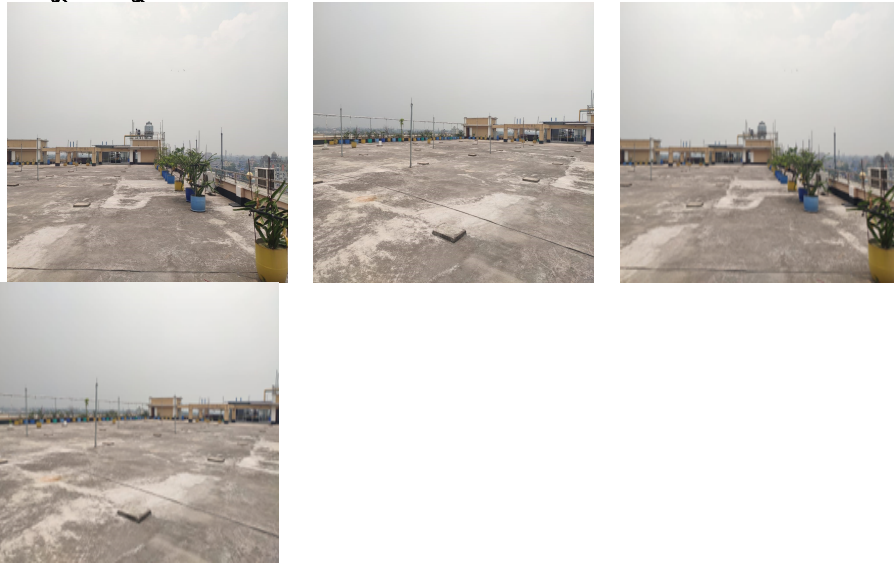
পরিদর্শন পর্যবেক্ষণ	Lightning protection system is not installed on the building.
কাপ আইটেম ক্যাটাগরি

কার্যক্রম	Consult with an expert electrical engineer to review requirements, calculate risk index, prepare drawing etc. to make sure the building is secured against lightning. Also ensure following as per NTPA based on the building size. i) Air termination network vertical/horizontal conductors are appropriately spaced ii) Appropriate numbers of down conductors are installed iii) Resistance of earth conductor within limit ( $\leq 10\Omega$ ).
সুপারিশের তথ্যসূত্র	
কারখানার কার্যক্রম	
অগ্রাধিকার	৬ মাস
চূড়ান্ত সময়সীমা	-
সংশোধিত সময়সীমা	০৫-০১-২০২৩
অগ্রগতির অবস্থা	চলমান
মন্তব্য	06-07-2020 (CVV-1): Lightning protection system is installed on the building. But the consultancy is not enlisted by DIFE though enlisted by Accord. Suggested them as it is enlisted by Accord then take approval with proper design drawing and submit to DIFE or Make a review by DIFE enlisted firm. 21.01.2021 CVV 2: LPS is installed as per proposed drawing but the drawing is not approved yet. 09-05-2021 (CVV-3): Lightning protection system was installed but was not approved from DIFE yet. 31-May-2022 (CCVV): Lightning protection system is installed but drawing is not approved yet. 07-02-2023: LPS is installed but Design not Approved from any authority yet. Lightning protection system is installed but drawing is not approved yet.
