গণপ্রজাতন্ত্রী বাংলাদেশ সরকার
শ্রম ও কর্মসংস্থান মন্ত্রণালয়
কলকারখানা ও প্রতিষ্ঠান পরিদর্শন অধিদপ্তর

ক্যাপ পর্যবেক্ষণের তথ্য

| কারখানার নাম | মামকো পিকাসো লিঃ |

মূল্যায়নের ধরণ: বৈদ্যুতিক মূল্যায়ন পর্যবেক্ষণের তারিখ: ১৭-১১-২০২২

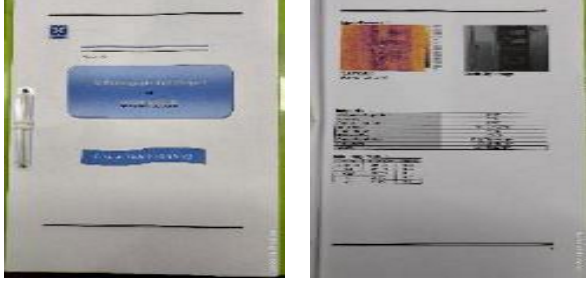
| পরিদর্শন পর্যবেক্ষণ | Temperature differences of 21°C to 40°C were observed based on comparisons between component and ambient air temperatures Probable causes are loose connection, over loading, multi cable at single point, rusted connection, use of improper lug, improper cable joint, improper cable bending, damage insulation, internal problem etc. |

| মন্তব্য | 15-3-2020 (CVV) : Thermal test report is not available. 26-11-2020 (CVV2) : Thermal test report is available but not updated. 02-09-2021 (CVV 3) : Thermal test report is available but not updated. 17-11-2022 : Updated thermal test report is available. |

| কার্যক্রম | Make sure cables are not overloaded ,properly terminated using proper lug, joints are made proper way, no rusted throughout the connection, proper cable bending, no insulation damage, single cable at single point etc. to avoid temperature rise. If necessary consult with a qualified engineer and replace cable or equipment. |
