গণপ্রজাতন্ত্রী বাংলাদেশ সরকার  
শ্রম ও কর্মসংস্থান মন্ত্রণালয়  
কলকারখানা ও প্রতিষ্ঠান পরিদর্শন অধিদপ্তর

ক্যাপ পর্যবেক্ষণের তথ্য

কারখানার নাম	এ এম সি নীট কম্পোজিট লিঃ		
ঠিকানা	Baniararchala, Member Bari, Gazipur Sadar, Gazipur		
কারখানার কোড	GZP022		
কালার কোড			
মূল্যায়নের ধরণ: বৈদ্যুতিক মূল্যায়ন		পর্যবেক্ষণের তারিখ: ২৬-০২-২০২৩	
১. পর্যবেক্ষণ

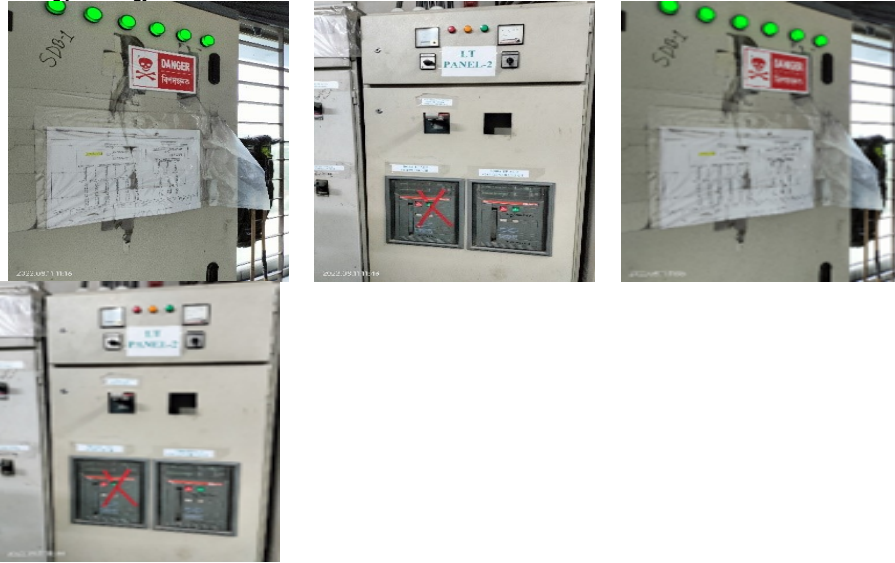
পরিদর্শন পর্যবেক্ষণ	Location-All Distribution Board -Circuit diagram was not available at all distribuiton board.
কাপ আইটেম ক্যাটাগরি

কার্যক্রম	Provide circuit diagram /circuit list with proper current ratings and fuse size, marking for DBs identifying end use load, voltage, number of phases.
সুপারিশের তথ্যসূত্র	
কারখানার কার্যক্রম	
অগ্রাধিকার	৬ সপ্তাহ
চূড়ান্ত সময়সীমা	-
সংশোধিত সময়সীমা	১৬-০৮-২০২২
অগ্রগতির অবস্থা	চলমান
মন্তব্য	18-10-2020 (CVV-1): Circuit diagram was available at all distribution board. 20-01-2021 (CVV-2): Circuit diagram was available at all distribution board. 09.06.2021 CVV 3: Circuit diagram was available at all distribution board. 11-08-2022 : Circuit diagram was not available at all distribution board. 26-02-2023: Circuit diagram was not available at all distribution board.

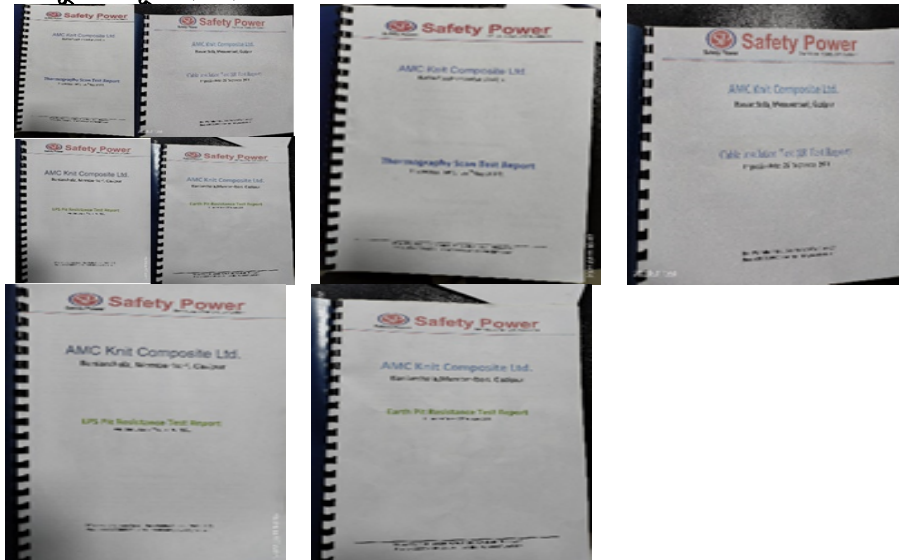
পরিদর্শন পর্যবেক্ষণ	Location-Office Room -The factory did n't conduct planned periodical inspections and testing for insulation, earth resistance & operation test of all equipments.
কাপ আইটেম ক্যাটাগরি

কার্যক্রম	Conduct Planned Periodical inspection and testing (insulation, earth resistance, operation test) of all electrical equipment to ensure proper operability of the installation and record should be maintained.
সুপারিশের তথ্যসূত্র	
কারখানার কার্যক্রম	
অগ্রাধিকার	চলছে
চূড়ান্ত সময়সীমা	-
সংশোধিত সময়সীমা	০১-০১-১৯৭০
অগ্রগতির অবস্থা	সংশোধিত
মন্তব্য	18-10-2020 (CVV-1): The factory conduct planned periodical inspections and testing for insulation, earth resistance & operation test of all equipment and it was updated. 20-01-2021 (CVV-2): The factory started to conduct planned periodical inspections and testing for insulation, earth resistance & operation test of all equipment but IR was not updated but ER and Thermal was updated. 09.06.2021 CVV 3: Factory conduct planned periodical inspections and testing for insulation, earth resistance, IR was not updated. 11-08-2022 : factory conduct planned periodical inspections and testing for insulation, earth resistance & IR . 26-02-2023 : Factory conduct planned periodical inspections and testing for insulation, earth resistance & IR but not updated.
