গণপ্রজাতন্ত্রী বাংলাদেশ সরকার  
শ্রম ও কর্মসংস্থান মন্ত্রণালয়  
কলকারখানা ও প্রতিষ্ঠান পরিদর্শন অধিদপ্তর

ক্যাপ পর্যবেক্ষণের তথ্য

কারখানার নাম	এ এম সি নীট কম্পাঞ্জিট লি:
ঠিকানা	Baniararchala, Member Bari, Gazipur Sadar, Gazipur
কারখানার কোড	GZP022
কালার কোড	
মূল্যায়নের ধরণ: <b>বৈদ্যুতিক মূল্যায়ন</b>	পর্যবেক্ষণের তারিখ: ২৬-০২-২০২৩
১. পর্যবেক্ষণ

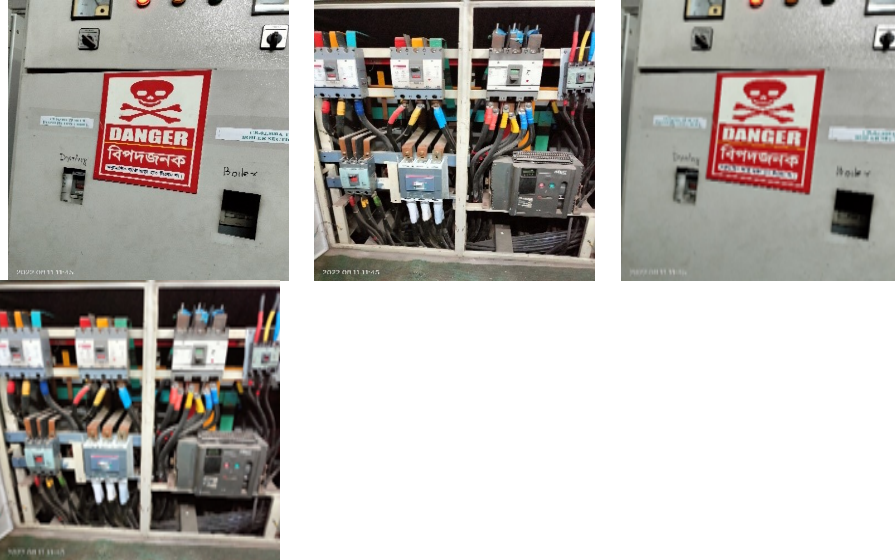
#### সংযুক্তিসমূহ ( ৪ )

পরিদর্শন পর্যবেক্ষণ	Location-Substation room at Ground Floor,Utility Building -All incoming and outgoing circuits of HT and LT panels was not clearly and permanently labeled for identifications.
কাপ আইটেম ক্যাটাগরি

কার্যক্রম	Provide and maintain clear and legible identifications numbers & names on all incoming and outgoing circuits of HT / LT panels.
সুপারিশের তথ্যসূত্র	
কারখানার কার্যক্রম	
অগ্রাধিকার	৬ সপ্তাহ
চূড়ান্ত সময়সীমা	-
সংশোধিত সময়সীমা	১৬-০৮-২০২২
অগ্রগতির অবস্থা	চলমান
মন্তব্য	18-10-2020 (CVV-1): All incoming and outgoing circuits of HT and LT panels was not clearly and permanently labeled for identifications. 20-01-2021 (CVV-2): All incoming and outgoing circuits of HT and LT panels was not clearly and permanently labeled for identifications. 09.06.2021 CVV 3: incoming and outgoing circuits of HT and LT panels was not clearly and permanently labeled for identifications 11-08-2022 : Incoming and outgoing circuits of HT and LT panels was not clearly and permanently labeled for identifications 26-02-2023 : Incoming and outgoing circuits of HT and LT panels was not clearly and permanently labeled for identifications.

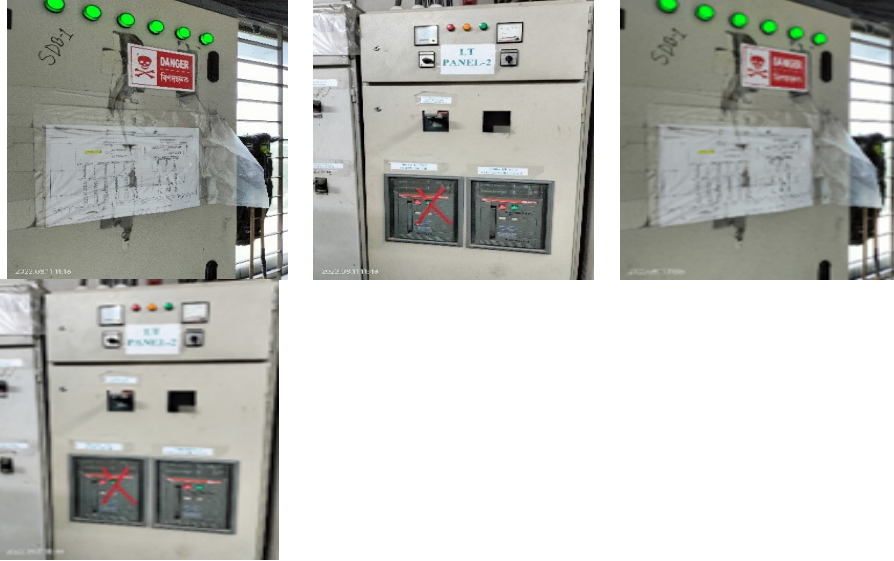
### সংযুক্তিসমূহ ( ৪ )

পরিদর্শন পর্যবেক্ষণ	Location-All Distribution Board -Circuit diagram was not available at all distribuiton board.
কাপ আইটেম ক্যাটাগরি

কার্যক্রম	Provide circuit diagram /circuit list with proper current ratings and fuse size, marking for DBs identifying end use load, voltage, number of phases.
সুপারিশের তথ্যসূত্র	
কারখানার কার্যক্রম	
অগ্রাধিকার	৬ সপ্তাহ
চূড়ান্ত সময়সীমা	-
সংশোধিত সময়সীমা	১৬-০৮-২০২২
অগ্রগতির অবস্থা	চলমান
মন্তব্য	18-10-2020 (CVV-1): Circuit diagram was available at all distribution board. 20-01-2021 (CVV-2): Circuit diagram was available at all distribution board. 09.06.2021 CVV 3: Circuit diagram was available at all distribution board. 11-08-2022 : Circuit diagram was not available at all distribution board. 26-02-2023: Circuit diagram was not available at all distribution board.

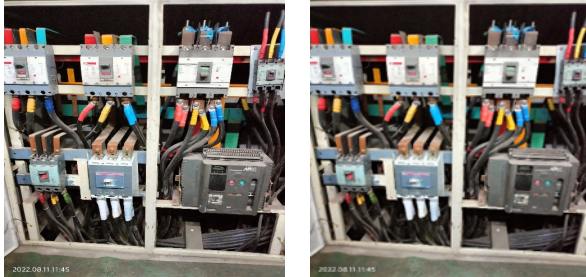
### সংযুক্তিসমূহ (২)

পরিদর্শন পর্যবেক্ষণ	Location-All Distribution Board -Cable entry exit point was not sealed properly, lint & dirt or vermin may enter into the panels.
কাপ আইটেম ক্যাটাগরি

কার্যক্রম	Seal the cable entry-exit points of (LT/MDB/DB/SDB)'s with non-flammable materials. In addition: 1. Ensure that HT / LT panels / Switchgears to be vermin / damp proof. 2. Ensure all unused holes / openings in DBs to be blocked properly.
সুপারিশের তথ্যসূত্র	
কারখানার কার্যক্রম	
অগ্রাধিকার	৬ মাস
চূড়ান্ত সময়সীমা	-
সংশোধিত সময়সীমা	০৫-০১-২০২৩
অগ্রগতির অবস্থা	চলমান
মন্তব্য	18-10-2020 (CVV-1): Cable entry exit point was sealed properly, lint & dirt or vermin may enter into the panels but few of them were incomplete. 20-01-2021 (CVV-2): Cable entry exit point was sealed properly, lint & dirt or vermin may enter into the panels but few of them were incomplete. 09.06.2021 CVV 3: 11-08-2022 : Cable entry exit point was sealed properly, lint & dirt or vermin may enter into the panels but few of them were incomplete. 26-02-2023 : Cable entry exit point was not sealed properly in some distribution boards.

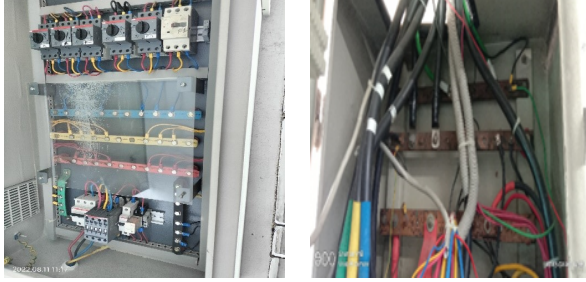
#### সংযুক্তিসমূহ (২)

পরিদর্শন পর্যবেক্ষণ	Location-All Distribution Board -ECC was inadequate.
কাপ আইটেম ক্যাটাগরি

কার্যক্রম	1. Provide the ECC to meet minimum cross-sectional area as per table 4.5. 2. Ensure that connections between conductors / equipments provided to durable electrical continuity and adequate mechanical strength and protection. 3. The continuous earth connection is provided back to the main intake supply earth.
সুপারিশের তথ্যসূত্র	
কারখানার কার্যক্রম	
অগ্রাধিকার	৬ মাস
চূড়ান্ত সময়সীমা	-
সংশোধিত সময়সীমা	০৫-০১-২০২৩
অগ্রগতির অবস্থা	চলমান
মন্তব্য	18-10-2020 (CVV-1): ECC was inadequate. 20-01-2021 (CVV-2): ECC was inadequate. 09.06.2021 CVV 3: ECC was inadequate. 11-08-2022 : ECC was not inadequate. 26-02-2023 : ECC was inadequate in some distribution boards.

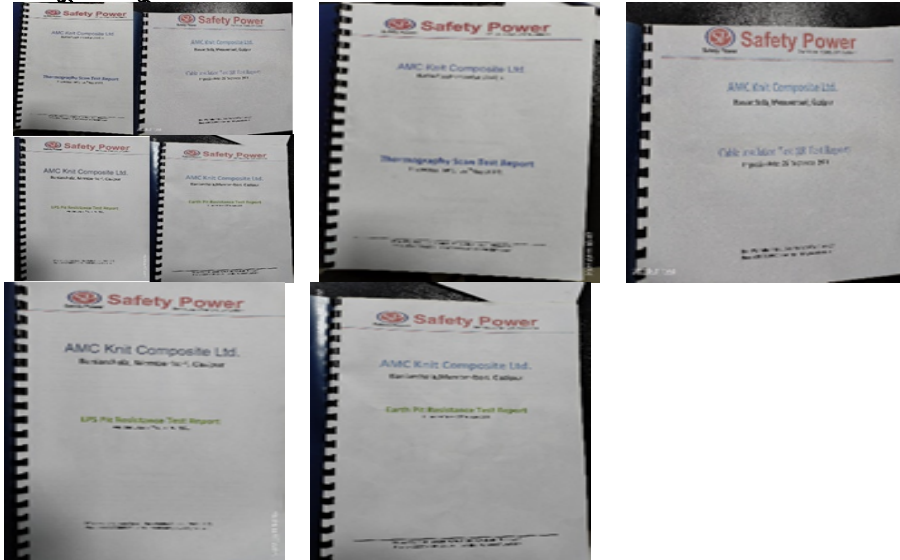
### সংযুক্তিসমূহ ( ৫ )

পরিদর্শন পর্যবেক্ষণ	Location-Office Room -The factory did n't conduct planned periodical inspections and testing for insulation, earth resistance & operation test of all equipments.
কাপ আইটেম ক্যাটাগরি

কার্যক্রম	Conduct Planned Periodical inspection and testing ( insulation, earth resistance, operation test ) of all electrical equipment to ensure proper operability of the installation and record should be maintained.
সুপারিশের তথ্যসূত্র	
কারখানার কার্যক্রম	
অগ্রাধিকার	চলছে
চূড়ান্ত সময়সীমা	-
সংশোধিত সময়সীমা	০১-০১-১৯৭০
অগ্রগতির অবস্থা	সংশোধিত
মন্তব্য	18-10-2020 ( CVV-1 ): The factory conduct planned periodical inspections and testing for insulation, earth resistance & operation test of all equipment and it was updated. 20-01-2021 ( CVV-2 ): The factory started to conduct planned periodical inspections and testing for insulation, earth resistance & operation test of all equipment but IR was not updated but ER and Thermal was updated. 09.06.2021 CVV 3: Factory conduct planned periodical inspections and testing for insulation, earth resistance, IR was not updated. 11-08-2022 : factory conduct planned periodical inspections and testing for insulation, earth resistance & IR . 26-02-2023 : Factory conduct planned periodical inspections and testing for insulation, earth resistance & IR but not updated.
