গণপ্রজাতন্ত্রী বাংলাদেশ সরকার
শ্রম ও কর্মসংস্থান মন্ত্রণালয়
কলকারখানা ও প্রতিষ্ঠান পরিদর্শন অধিদপ্তর

ক্যাপ পর্যবেক্ষণের তথ্য

| কারখানার নাম | এ্যামড্রোনীট ওয়ার লিঃ |
| মূল্যায়নের ধরণ: বৈদ্যুতিক মূল্যায়ন | পর্যবেক্ষণের তারিখ: ১২-০৪-২০২৩ |

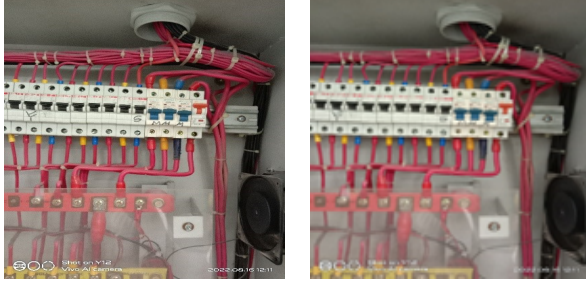
| পরিদর্শন পর্যবেক্ষণ | □ Connection without lug |

| মন্তব্য | 07.10.2020: Cables connected without proper cable lug in one circuit breaker. 14.01.2021: Cables are connected with cable lux except some SP breakers. 16.08.2022: Cables were found with proper size lugs. 12-04-2023: Same as previous. |

| কার্যক্রম | □ Remove obstruction to ensure access to MDB/MCB Box □ Ensure well-dressed cabling with lugs |
