গণপ্রজাতন্ত্রী বাংলাদেশ সরকার  
শ্রম ও কর্মসংস্থান মন্ত্রণালয়  
কলকারখানা ও প্রতিষ্ঠান পরিদর্শন অধিদপ্তর

ক্যাপ পর্যবেক্ষণের তথ্য

| কারখানার নাম | এ্যাসট্রোনিট ওয়্যার লিঃ |
| মূল্যায়নের ধরণ: <a href="#">কঠামোগত মূল্যায়ন</a> | পর্যবেক্ষণের তারিখ: ১২-০৪-২০২৩ |

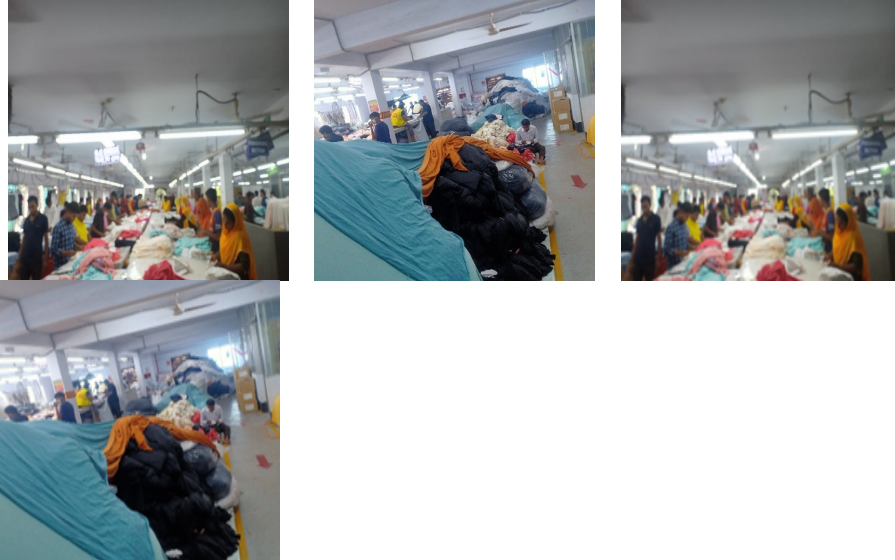
#### সংযুক্তিসমূহ ( ৪ )

| পরিদর্শন<br>পর্যবেক্ষণ | Distress in primary structural elements |

| মন্তব্য | 07.10.2020: No crack or distress, particularly in primary structural elements of the building has been observed all through the building after the CVV. 14.01.2021: No crack or distress, particularly in primary structural elements of the building has been observed all through the building during the CVV. 13.04.2021: No crack or distress, particularly in primary structural elements of the building has been observed all through the building during the CVV. 05.09.2021: Same as previous. 16.08.2022: No Major crack or distress found on the building during inspection. 12.04.2023: No Major crack or distress found on the building during inspection. |

| কার্যক্রম | The owner or user of the building should be vigilant about development of any distress, particularly in primary structural elements of the building. If cracks appear, propagate and widen, detailed assessment and adoption of remedial measures may become necessary. |
