গণপ্রজাতন্ত্রী বাংলাদেশ সরকার
শ্রম ও কর্মসংস্থান মন্ত্রণালয়
কলকারখানা ও প্রতিষ্ঠান পরিদর্শন অধিদপ্তর

ক্যাপ পর্যবেক্ষণের তথ্য

কারখানার নাম	এভান্ট গার্মেন্টস লিঃ
ঠিকানা	Shirirchala, Maona Vobanipur, Gazipur Sadar, Gazipur
কারখানার কোড	GZP048
কালার কোড	
মূল্যায়নের ধরণ: কাঠামোগত মূল্যায়ন	পর্যবেক্ষণের তারিখ: ২৬-০২-২০২৩
১. পর্যবেক্ষণ

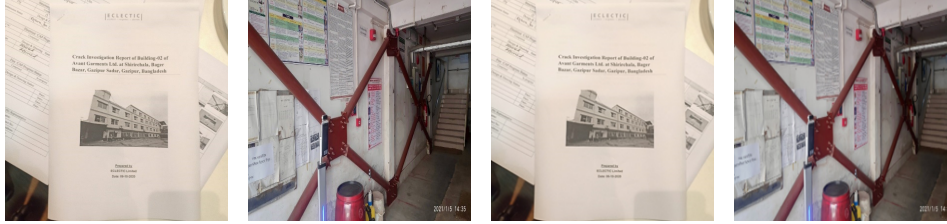
সংযুক্তিসমূহ (৪)

পরিদর্শন পর্ববেষ্টিত	There is a additional structure at roof and a non-engineered shed in ground floor.
ক্যাপ আইটেম ক্যাটাগরি

কার্যক্রম	Building engineer to prepare full set of as built drawing and prepare/update calculations showing the structural adequacy of additional structure taking into account the factory design imposed loading and the as built structure.
সুপারিশের তথ্যসূত্র	
কারখানার কার্যক্রম	[Whom is going to carry out the recommendation?] [How will the recommendation be carried out?]
অগ্রাধিকার	৬ সপ্তাহ
চূড়ান্ত সমসীমা	০১-০১-১৯৭০
সংশোধিত সমসীমা	০১-০১-১৯৭০
অগ্রগতির অবস্থা	চলমান
মন্তব্য	30/1/2020: All updated drawings and documents has been submitted to DIFE for approval. Retrofitting has been done according to a drawing without approval of DIFE. 16/7/2020: Same as before. 07.10.2020: Drawings and documents were submitted after correction and awaits approval from DIFE. 18.08.2021: They didn't submit the corrected documents which were told to, to DIFE. 07.08.2022: Drawing & Design not approved from DIFE yet. Retrofitting has been done according to a drawing without approval. 26.02.2023:DEA report received approval from DIFE. But the factory authorities have not started the retrofit work yet.
