গণপ্রজাতন্ত্রী বাংলাদেশ সরকার
শ্রম ও কর্মসংস্থান মন্ত্রণালয়
কলকারখানা ও প্রতিষ্ঠান পরিদর্শন অধিদপ্তর

ক্যাপ পর্যবেক্ষণের তথ্য

কারখানার নাম	এভান্ট গার্মেন্টস লিঃ
ঠিকানা	Shirirchala, Maona Vobanipur, Gazipur Sadar, Gazipur
কারখানার কোড	GZP048
কালার কোড	
মূল্যায়নের ধরণ: কাঠামোগত মূল্যায়ন	পর্যবেক্ষণের তারিখ: ২৬-০২-২০২৩
১. পর্যবেক্ষণ

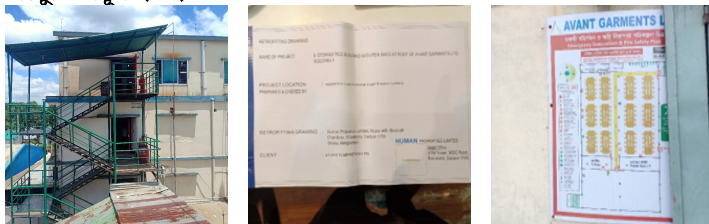
সংযুক্তিসমূহ (৩)

পরিদর্শন পর্ষবেক্ষণ	An undocumented non-engineered emergency steel stair found at south west corner of the building was which was not found in the drawing. Perceivable vibration felt during climbing stair.
কাপ আইটেম কাটাগরি

কার্যক্রম	Factory Engineer to assess the structural integrity of the existing emergency staircase to take the anticipated loadings due to emergency.
সুপারিশের তথ্যসূত্র	
কারখানার কার্যক্রম	
অগ্রাধিকার	৬ সপ্তাহ
চূড়ান্ত সমন্বয়সীমা	-
সংশোধিত সমন্বয়সীমা	০১-০১-১৯৭০
অগ্রগতির অবস্থা	চলমান
মন্তব্য	30/1/2020: All drawings and documents has been submitted to DIFE for approval. Retrofitting has been done according to a drawing without approval of DIFE. 16/7/2020: Same as before. 07.10.2020: Drawings and documents were submitted after correction and awaits approval from DIFE. They have done retrofitting on the stairs without the approval from DIFE. 18.08.2021: They didn't submit the corrected documents which were told to, to DIFE but they will submit them as soon as possible. 07.08.2022: Drawing & Design not approved from DIFE yet. Retrofitting has been done according to a drawing without approval. 26.02.2023:DEA report received approval from DIFE. But the factory authorities have not started the retrofit work yet.
