গণপ্রজাতন্ত্রী বাংলাদেশ সরকার
শ্রম ও কর্মসংস্থান মন্ত্রণালয়
কলকারখানা ও প্রতিষ্ঠান পরিদর্শন অধিদপ্তর

ক্যাপ পর্যবেক্ষণের তথ্য

| কারখানার নাম | হর্নবিল এম্পায়ার লিঃ |
| মূল্যায়নের ধরণ: বৈদ্যুতিক মূল্যায়ন | পর্যবেক্ষণের তারিখ: ১৯-০২-২০২৩ |

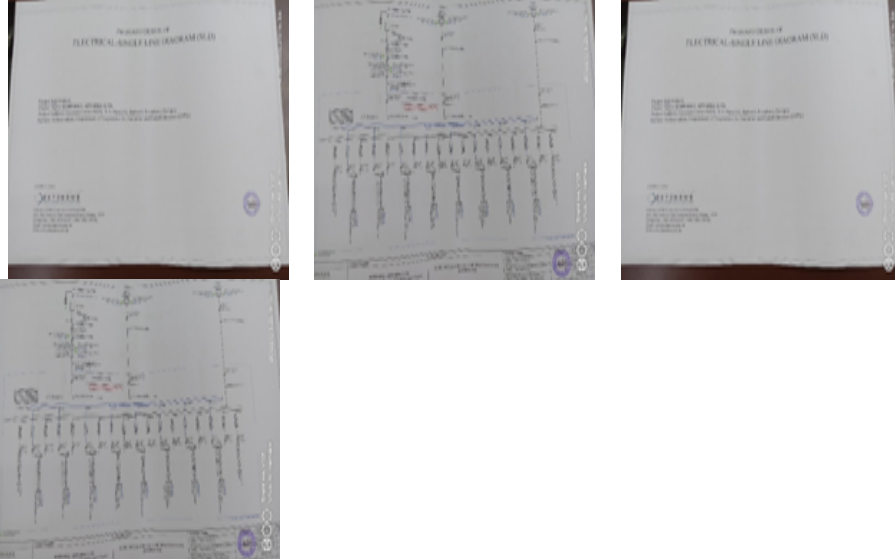
| পরিদর্শন পর্যবেক্ষণ | -Location-Office room. '- Electrical Single Line Diagram was available but not matches with existing installation but the factory maintenance person had enough knowledge about overall electrical system. |

| মন্তব্য | SLD is available and 4 out of five panels matches with SLD and they will complete another one by next two months. 19.01.2021 CVV3: Proposed and as built SLD is available but as built SLD has some mismatch with existing system. 16.08.2021 . (CVV-4) : Proposed and as built SLD is available but as built SLD has some mismatch with existing system. 23.08.2022 visit observation: Proposed SLD drawing was found but found some mismatch with existing system. Proposed SLD drawing has been submitted to DIFE for approval. 19-02-2023 visit observation: Proposed SLD drawing was found but found some mismatch with existing system. Proposed SLD drawing has been submitted to DIFE for approval. |

| কার্যক্রম | 1. Provide updated SLD matching the existing installation at the factory. 2. SLD to indicate exact positions of all points of switch boxes and other outlets. 3. SLD to be approved by the engineer-in-charge. |

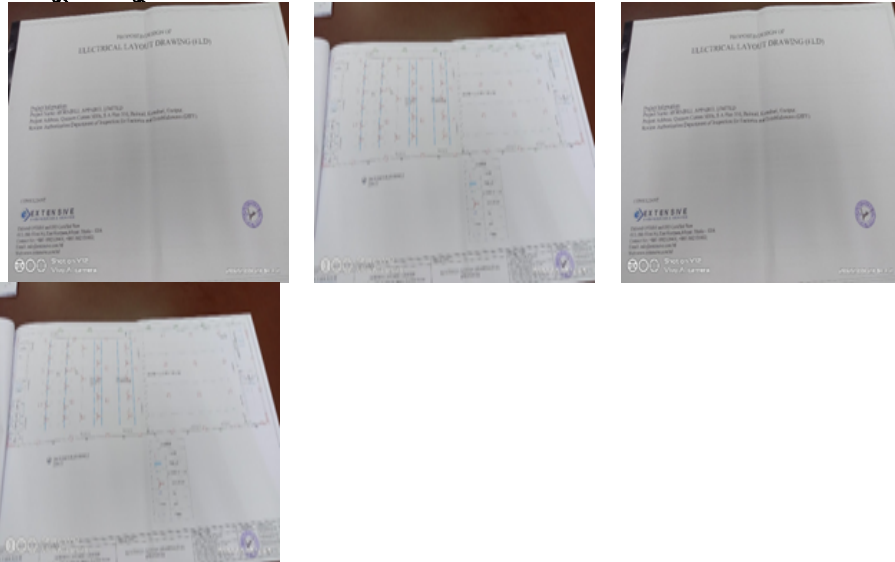
| পরিদর্শন পর্যবেক্ষণ | Location–Office room ' – As built Electrical Layout Drawings was available but not updated to indicate exact positions of all points (lamps, fans, M/C, transportable appliances and motors, but the factory maintenance person had enough knowledge about electrical layout drawing. |

| মন্তব্য | ELD matches with the most of the major appliances points and positions. 19.01.2021 CVV3: As built ELD is mostly matched with the existing loads. 16.08.2021 . (CVV-4) : As built Electrical Layout Drawings was not available at site. 23.08.2022 visit observation: Proposed Electrical Layout Drawings was found at site but not matched with existing system. 19-02-2023 visit observation: As built Electrical Layout Drawings was found at site during inspection date. |

| কার্যক্রম | 1. Provide updated Electrical layout drawing prepared after proper locations of all outlets for lamps, fans, fixed and transportable appliances, motors etc. 2. Drawings to indicate exact positions of all points of switch boxes and other outlets to match existing installation. 3. As built drawing to be approved by the engineer-in-charge. |

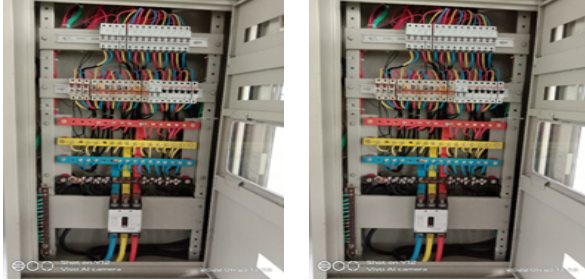
| পরিদর্শন পর্যবেক্ষণ | Location-All panels -Bunch of cables was observed at MCCB/MCB terminal and bus bar terminal. |

| মন্তব্য | No looping and bunch of cable at MCCB/MCB or bus bar terminal was found. individual circuit and over current device for every incoming and outgoing circuit at the distribution boards were used. 19.01.2021 CVV3: Bunch of cables or looping were not observed at MCCB/MCB terminal and bus bar terminal. 16.08.2021 . (CVV-4) : Bunch of cables or looping were not observed at MCCB/MCB terminal and bus bar terminal. 23.08.2022 visit observation: Bunch of cables or looping were not observed at MCCB/MCB terminal and bus bar terminal. 19-02-2023 visit observation: Bunch of cables or looping were not observed at MCCB/MCB terminal and bus bar terminal. " |

| কার্যক্রম | Avoid looping and bunch of cable at MCCB/MCB or bus bar terminal, use individual circuit and over current device for every incoming and outgoing circuit at the distribution boards. |

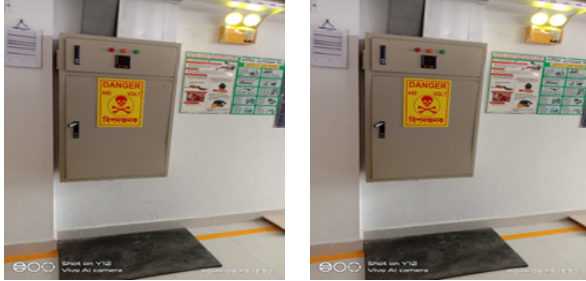
| পরিদর্শন পর্যবেক্ষণ | Location-All panels -Wiring diagram or circuit list with proper current ratings was not available on every distribution boards. |

| মন্তব্য | Circuit diagram / circuit list with proper current ratings and fuse size, marking were not found. 19.01.2021 CVV3: Wiring diagram or circuit list with proper current ratings was not available on every distribution boards. 16.08.2021 .(CVV-4) : Circuit diagram / circuit list with proper current ratings and fuse size, marking were not found. 23.08.2022 visit observation: Circuit diagram / circuit list with proper current ratings and fuse size, marking were not found on distribution boards. 19-02-2023 visit observation: Circuit diagram / circuit list were found on distribution boards. |

| কার্যক্রম | Provide circuit diagram /circuit list with proper current ratings and fuse size, marking for DBs identifying end use load, voltage, number of phases. |

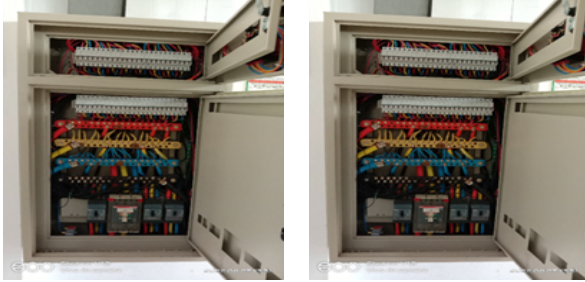
| পরিদর্শন পর্যবেক্ষণ | Location-SDB-8 at Knitting Floor -Non standard cable joints was observed in electrical circuit. |

| মন্তব্য | No faulty joints were observed. 19.01.2021 CVV3: Non standard cable joints were not observed at any panel. 16.08.2021 .(CVV-4) : Non standard cable joints were not observed at any panel. 23.08.2022 visit observation: Non standard cable joints were not observed at any panel. 19-02-2023 visit observation: Non standard cable joints were not observed at any panel. |

| কার্যক্রম | Provide cable joints of porcelain / PVC connectors with PIB tape wound around before placing the cable in the box. |

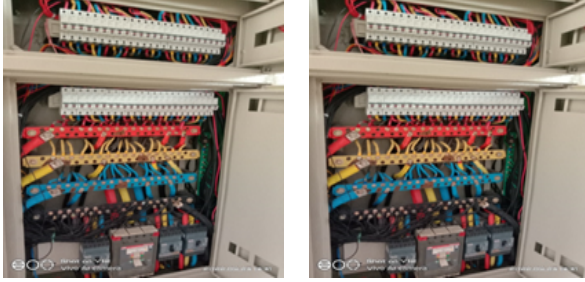
| পরিদর্শন পর্যবেক্ষণ | Location-All Panels -Common neutrals was observed for more than one circuits. |

| মন্তব্য | No Common neutrals was observed for more than one circuits. 19.01.2021 CVV3: Each circuit has dedicated neutral as per as built drawings. 16.08.2021 .(CVV-4) : Each circuit has dedicated neutral as per as built drawings. 23.08.2022 visit observation: Common neutrals was found for more than one circuits. 19-02-2023 visit observation: Common neutrals was found for more than one circuits. |

| কার্যক্রম | Each circuit should have a separate neutral (use of common neutral for more than one circuit shall not be permitted) . |

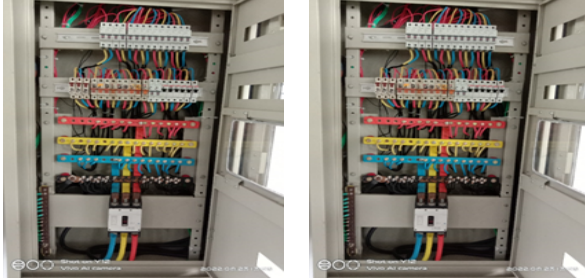
| পরিদর্শন পর্যবেক্ষণ | Location-All panels -Earth Continuity Conductor (ECC) was not provided adequately & dedicated to circuit. |

| মন্তব্য | Earth Continuity Conductor (ECC) was provided adequately & dedicated to circuit. 19.01.2021 CVV3: ECC is adequate and continued at every panel from its original earth boring. 16.08.2021 . (CVV-4) : ECC is adequate and continued at every panel from its original earth boring. 23.08.2022 visit observation: Earth Continuity Conductor (ECC) was not adequately & dedicated to circuit. 19-02-2023 visit observation: Earth Continuity Conductor (ECC) was not adequately & dedicated to circuit. |

| কার্যক্রম | 1. Provide the ECC to meet minimum cross-sectional area as per table 4.5. 2. Ensure that connections between conductors / equipment provided to durable electrical continuity and adequate mechanical strength and protection. 3. The continuous earth connection is provided back to the main intake supply earth. |
