গণপ্রজাতন্ত্রী বাংলাদেশ সরকার  
শ্রম ও কর্মসংস্থান মন্ত্রণালয়  
কলকারখানা ও প্রতিষ্ঠান পরিদর্শন অধিদপ্তর

ক্যাপ পর্যবেক্ষণের তথ্য

কারখানার নাম	হর্নবিল এম্পায়ার লিঃ
ঠিকানা	S A plot # 310, Baimail, P.O. - Quasem Cotton Mills, Konabari, Gazipur
কারখানার কোড	GZP148
কালার কোড	
মূল্যায়নের ধরণ: <a href="#">অগ্নি মূল্যায়ন</a>	পর্যবেক্ষণের তারিখ: ১৯-০২-২০২৩
১. পর্যবেক্ষণ

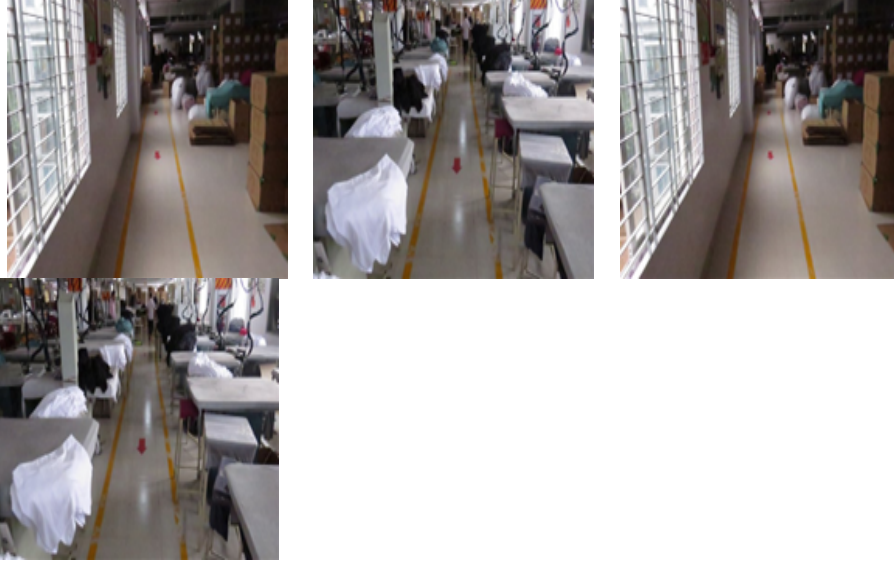
পরিদর্শন পর্যবেক্ষণ	Location-Sample Section, 1st Floor Minimum width of aisle size was 0.78 meter at sample section, 1st floor, which was not fulfilled the minimum requirement of width of evacuation pathway.
ক্যাপ আইটেম ক্যাটাগরি

কার্যক্রম	The minimum clear width of the pathway should be 0.9 meter
সুপারিশের তথ্যসূত্র	
কারখানার কার্যক্রম	Initiative has been taken and they have complete this issue
অগ্রাধিকার	প্রযোজ্য নয়
চূড়ান্ত সময়সীমা	-
সংশোধিত সময়সীমা	০১-০১-১৯৭০
অগ্রগতির অবস্থা	সংশোধিত
মন্তব্য	Observation From Visit On 16-08-2021 (CVV7) : Aisles widths are found adequate. 23/08/2022: Minimum width of aisles is found compliant. 19/02/2023: Completed.

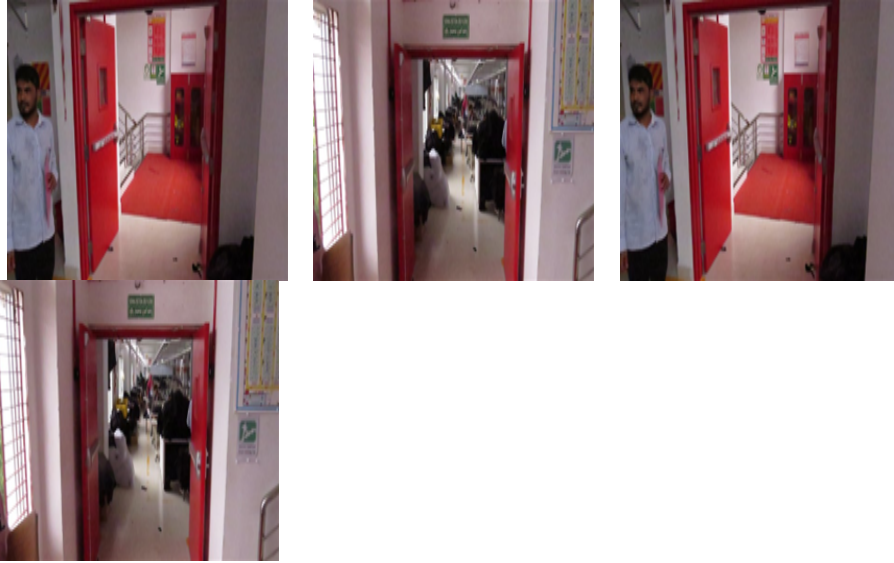
পরিদর্শন পর্যবেক্ষণ	Location-All exit doors at egress route All floors exit doors were provided with collapsible security gate,rolling shutter, glass & steel sliding type doors installed at egress route and do not open in the direction of the travel.
ক্যাপ আইটেম ক্যাটাগরি

কার্যক্রম	Replace all existing exit doors on evacuation routes, exit doors with side hinged type door, which swing outward and in the direction of travel. Swinging of the door should not constrict the width of the corridor / passage below 0.9 meter.
সুপারিশের তথ্যসূত্র	
কারখানার কার্যক্রম	Initiative has not been taken but they have agreed to complete by their consultant.
অগ্রাধিকার	৬ সপ্তাহ
চূড়ান্ত সময়সীমা	১২-০৯-২০১৬
সংশোধিত সময়সীমা	১৬-০৮-২০২২
অগ্রগতির অবস্থা	সংশোধিত
মন্তব্য	16-08-2021 (CVV7) : Replace all existing exit doors on evacuation routes but The exit doors along the egress route are not found replaced by fire rated door. 23/08/2022: Collapsible, roller shutter type doors are not found at any exit of the factory building. Fire rated doors are installed at all exits. 19/02/2023: Completed.

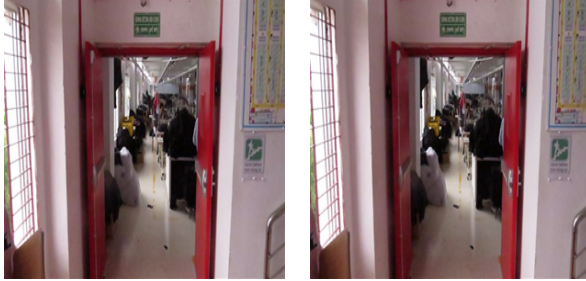
পরিদর্শন পর্যবেক্ষণ	Location-All exit doors at egress route All floors exit doors were provided with collapsible security gate,rolling shutter, glass & steel sliding type doors installed with locking arrangement at egress route and there was a chance that doors get locked due to any obstruction in opening/closing.
কাপ আইটেম ক্যাটাগরি

কার্যক্রম	Remove all locking device from all egress door. All exit doors should be open-able from the side they serve without the use of a key.
সুপারিশের তথ্যসূত্র	
কারখানার কার্যক্রম	Initiative has not been taken but they have agreed to complete by their consultant.
অগ্রাধিকার	৬ সপ্তাহ
চূড়ান্ত সময়সীমা	১২-০৯-২০১৬
সংশোধিত সময়সীমা	১৬-০৮-২০২২
অগ্রগতির অবস্থা	সংশোধিত
মন্তব্য	16-08-2021 (CVV7) : Collapsible security gate & glass type door without locking feature but locking feature is found some door. 23/08/2022: Collapsible, roller shutter type doors are not found at any exit of the factory building. Fire rated doors are installed at all exits. So locking features are not found in the factory. 19/02/2023: Completed.

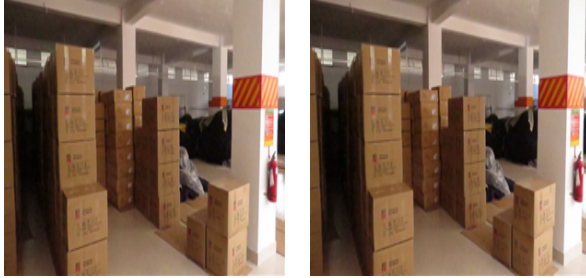
পরিদর্শন পর্যবেক্ষণ	Location–Fabric store & godown, 1st floor of 2 storey RCC building and bonded ware house, ground floor of single storey shed At 1st floor of 2 storey RCC building, fabric store & godown was found without fire rated door adjacent to the cutting section. At ground floor of single storey shed, bonded ware house was found without without fire separation & fire rated door adjacent to the knitting section.
ক্যাপ আইটেম ক্যাটাগরি

কার্যক্রম	Within 6 Months, Provide 2 hrs fire rated barrier with 1.5 hrs fire rated door for storage area at ground floor.
সুপারিশের তথ্যসূত্র	
কারখানার কার্যক্রম	Initiative has not been taken but they have agreed to complete by their consultant.
অগ্রাধিকার	৬ মাস
চূড়ান্ত সময়সীমা	০১-০২-২০১৭
সংশোধিত সময়সীমা	০৫-০১-২০২৩
অগ্রগতির অবস্থা	সংশোধিত
মন্তব্য	16-08-2021 (CVV7) : Their accessories store, fabrics store was not properly separated from their production area. 23/08/2022: Storage are at ground floor is not separated from cutting section by fire rated construction. 19/02/2023: Storage materials are not found in the ground floor production area.

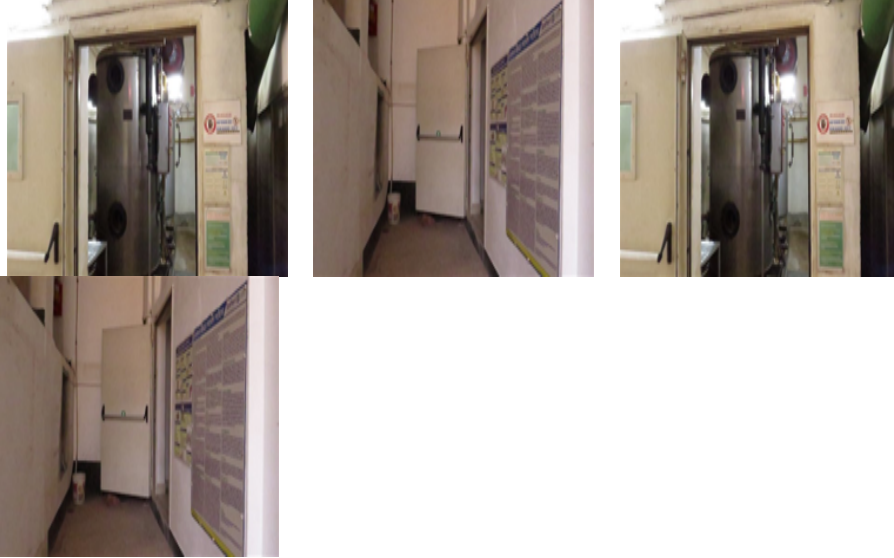
পরিদর্শন পর্যবেক্ষণ	Location-Boiler Room, 1st Floor Boiler was installed adjacent to operational area at 1st floor without fire rated door.
কাপ আইটেম ক্যাটাগরি

কার্যক্রম	Provide 2 hours fire rated door at 1st floor boiler room, which located at the adjacent to operational area.
সুপারিশের তথ্যসূত্র	
কারখানার কার্যক্রম	Initiative has not been taken but they have agreed to complete by their consultant.
অগ্রাধিকার	৬ সপ্তাহ
চূড়ান্ত সময়সীমা	১২-০৯-২০১৬
সংশোধিত সময়সীমা	১৬-০৮-২০২২
অগ্রগতির অবস্থা	সংশোধিত
মন্তব্য	16-08-2021 (CVW7) : In factory Boiler room is shifted to the ground floor outside with proper separation, yet design drawing needs to be approved before completion. 23/08/2022: Boiler room is shifted to outside of the building. 19/02/2023: Completed.

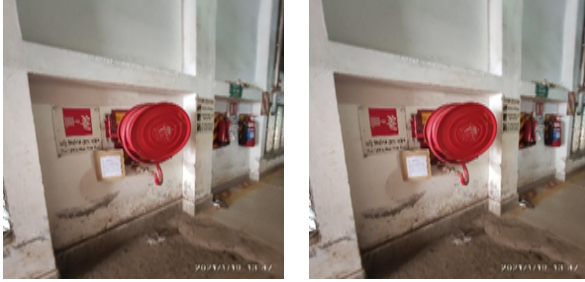
পরিদর্শন পর্যবেক্ষণ	Location-All Floor Diameter of standpipe was fulfilled however the diameter of hose pipe was 1.0 inch, which was not fulfilled the requirement of code.
কাপ আইটেম ক্যাটাগরি

কার্যক্রম	Replace existing 1 inch hose pipe with 1.5 inch hose pipe to meet the requirement of RMG guideline.
সুপারিশের তথ্যসূত্র	
কারখানার কার্যক্রম	Initiative has not been taken but they have agreed to complete
অগ্রাধিকার	৬ সপ্তাহ
চূড়ান্ত সময়সীমা	১২-০৯-২০১৬
সংশোধিত সময়সীমা	১৬-০৮-২০২২
অগ্রগতির অবস্থা	শুরু হযনি
মন্তব্য	16-08-2021 (CVW7) : Factory is equipped with 1 inch hose pipes which is not standard. 23/08/2022: Standard standpipe system is not installed yet in the factory. 19/02/2023: Standard standpipe system is not installed yet in the factory.

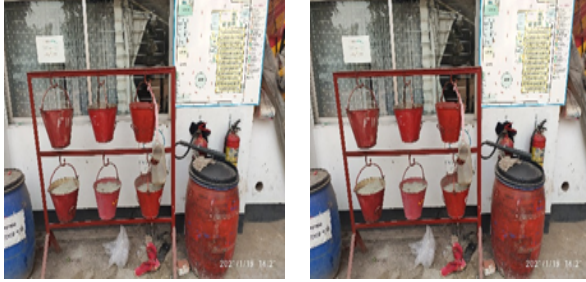
পরিদর্শন  
পর্যবেক্ষণ Location-1st Floor Additional fire fighting equipment like sand & water buckets were not provided near exit way at 1st floor.

কার্যক্রম	Provide additional fire fighting equipment like sand & water buckets near exit or easily accessible area for first phase fire fighting.
সুপারিশের তথ্যসূত্র	
কারখানার কার্যক্রম	Initiative has been taken and they have complete this issue
অগ্রাধিকার	প্রয়োজ্য নয়
চূড়ান্ত সময়সীমা	-
সংশোধিত সময়সীমা	০১-০১-১৯৭০
অগ্রগতির অবস্থা	সংশোধিত
মন্তব্য	16-08-2021 (CVV7) : They have provided sand and water bucket near the exit way at 1st floor and ground floor. 23/08/2022: Additional fire fighting equipment are found in the factory. 19/02/2023: Completed.
