গণপ্রজাতন্ত্রী বাংলাদেশ সরকার  
শ্রম ও কর্মসংস্থান মন্ত্রণালয়  
কলকারখানা ও প্রতিষ্ঠান পরিদর্শন অধিদপ্তর

ক্যাপ পর্যবেক্ষণের তথ্য

কারখানার নাম	হর্নবিল এম্পায়ারেল লিঃ
ঠিকানা	S A plot # 310, Baimail, P.O. – Quasem Cotton Mills, Konabari, Gazipur
কারখানার কোড	GZP148
কালার কোড	
মূল্যায়নের ধরণ: <a href="#">অগ্নি মূল্যায়ন</a>	পর্যবেক্ষণের তারিখ: <a href="#">১৯-০২-২০২৩</a>
১. পর্যবেক্ষণ

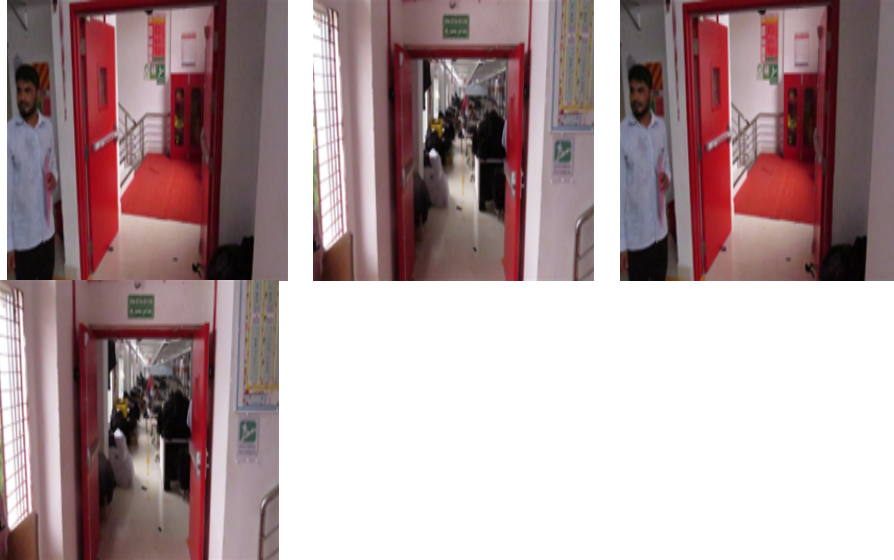
পরিদর্শন পর্যবেক্ষণ	Location-All exit doors at egress route All floors exit doors were provided with collapsible security gate,rolling shutter, glass & steel sliding type doors installed at egress route and do not open in the direction of the travel.
ক্যাপ আইটেম ক্যাটাগরি

কার্যক্রম	Replace all existing exit doors on evacuation routes, exit doors with side hinged type door, which swing outward and in the direction of travel. Swinging of the door should not constrict the width of the corridor / passage below 0.9 meter.
সুপারিশের তথ্যসূত্র	
কারখানার কার্যক্রম	Initiative has not been taken but they have agreed to complete by their consultant.
অগ্রাধিকার	৬ সপ্তাহ
চূড়ান্ত সময়সীমা	১২-০৯-২০১৬
সংশোধিত সময়সীমা	১৬-০৮-২০২২
অগ্রগতির অবস্থা	সংশোধিত
মন্তব্য	16-08-2021 (CVV7) : Replace all existing exit doors on evacuation routes but The exit doors along the egress route are not found replaced by fire rated door. 23/08/2022: Collapsible, roller shutter type doors are not found at any exit of the factory building. Fire rated doors are installed at all exits. 19/02/2023: Completed.

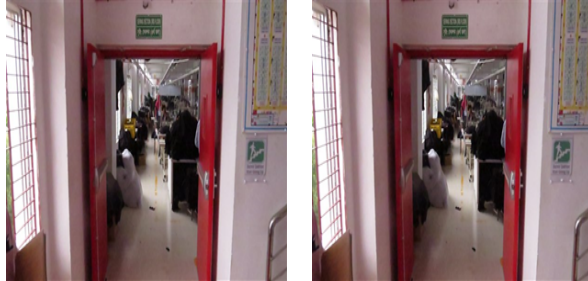
পরিদর্শন পর্যবেক্ষণ	Location-All exit doors at egress route All floors exit doors were provided with collapsible security gate,rolling shutter, glass & steel sliding type doors installed with locking arrangement at egress route and there was a chance that doors get locked due to any obstruction in opening/closing.
ক্যাপ আইটেম ক্যাটাগরি

কার্যক্রম	Remove all locking device from all egress door. All exit doors should be open-able from the side they serve without the use of a key.
সুপারিশের তথ্যসূত্র	
কারখানার কার্যক্রম	Initiative has not been taken but they have agreed to complete by their consultant.
অগ্রাধিকার	৬ সপ্তাহ
চূড়ান্ত সময়সীমা	১২-০৯-২০১৬
সংশোধিত সময়সীমা	১৬-০৮-২০২২
অগ্রগতির অবস্থা	সংশোধিত
মন্তব্য	16-08-2021 (CVV7) : Collapsible security gate & glass type door without looking feature but looking feature is found some door. 23/08/2022: Collapsible, roller shutter type doors are not found at any exit of the factory building. Fire rated doors are installed at all exits. So locking features are not found in the factory. 19/02/2023: Completed.

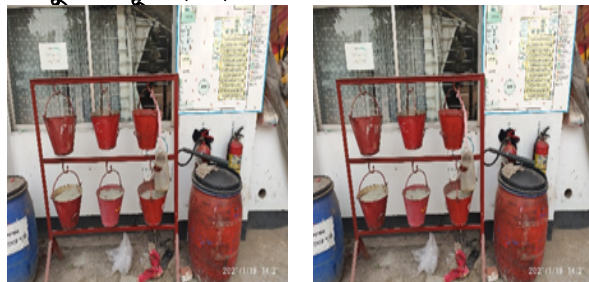
পরিদর্শন পর্যবেক্ষণ	Location-1st Floor Additional fire fighting equipment like sand & water buckets were not provided near exit way at 1st floor.
ক্যাপ আইটেম ক্যাটাগরি

কার্যক্রম	Provide additional fire fighting equipment like sand & water buckets near exit or easily accessible area for first phase fire fighting.
সুপারিশের তথ্যসূত্র	
কারখানার কার্যক্রম	Initiative has been taken and they have complete this issue
অগ্রাধিকার	প্রয়োজ্য নয়
চূড়ান্ত সময়সীমা	-
সংশোধিত সময়সীমা	০১-০১-১৯৭০
অগ্রগতির অবস্থা	সংশোধিত
মন্তব্য	16-08-2021 (CVV7) : They have provided sand and water bucket near the exit way at 1st floor and ground floor. 23/08/2022: Additional fire fighting equipment are found in the factory. 19/02/2023: Completed.
