গণপ্রজাতন্ত্রী বাংলাদেশ সরকার  
শ্রম ও কর্মসংস্থান মন্ত্রণালয়  
কলকারখানা ও প্রতিষ্ঠান পরিদর্শন অধিদপ্তর

ক্যাপ পর্যবেক্ষণের তথ্য

| কারখানার নাম | ড্যানিশ নীট ওয়্যার লি: | | |

| মূল্যায়নের ধরন: বৈদ্যুতিক মূল্যায়ন | পর্যবেক্ষণের তারিখ: ২৭-০২-২০২৩ |

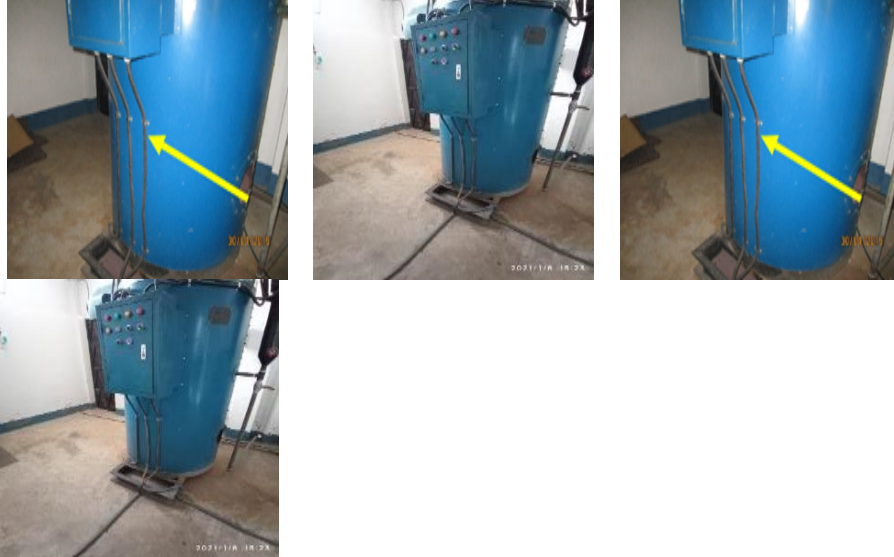
| পরিদর্শন<br>পর্যবেক্ষণ | Shielding or additional insulation is not provided for wiring exposed to external heat source. |

| মন্তব্য | 30-04-2019 (CVV-1): Shielding or additional insulation is provided for wiring exposed to external heat source (Boiler). 06-11-2019 (CVV-2): Additional insulation is provided for wiring exposed to external heat sources in boiler room. 10-03-2020 (CVV-3): Shielding or Additional insulation is provided for wiring exposed to the external heat sources in the boiler room. 13.10.2020 CVV 4: Same as previous. 02.06.2021 CVV 5: Shielding or additional insulation is provided for wiring exposed to external heat source. 29-08-2021( CVV-06): Shielding or additional insulation is provided for wiring exposed to external heat source. 27-07-2022 ( CVV-07): External heat source (Boiler) is not available now. Boiler was shifted to another location. 27-02-2023 (CVV-08): Shielding or additional insulation were provided for wiring exposed to external heat source. |

| কার্যক্রম | Provide additional insulation for wiring exposed to external heat source to protect cable/conduit. |

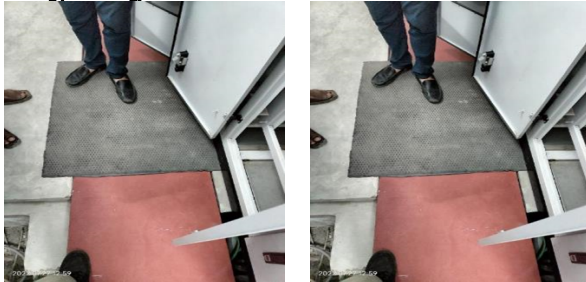
| পরিদর্শন<br>পর্যবেক্ষণ | Non-graded rubber mats are provided in front of distribution boards and the size is not sufficient. |

| মন্তব্য | 30-04-2019 (CVV-1): Non-graded rubber mats are provided in front of distribution boards. 06-11-2019 (CVV-2): Non graded electrical insulation mats are provided in front of all distribution boards. 10-03-2020 (CVV-3): Electrical insulation mats are provided in front of distribution boards. 13.10.2020 CVV 4: Same as previous. 02.06.2021 CVV 5: Graded rubber mats are provided in front of distribution boards and the size is sufficient. 29-08-2021 (CVV-06): Graded rubber mats are provided in front of distribution boards and the size is sufficient. 27-07-2022 (CVV-07): Graded rubber mats are provided in front of distribution boards but the size is not sufficient (Sub Station Room). 27-02-2023 (CVV-08): Graded rubber mats were provided in front of distribution boards. |

| কার্যক্রম | Ensure graded and sufficient rubber mats are provided in front of all distribution boards. |

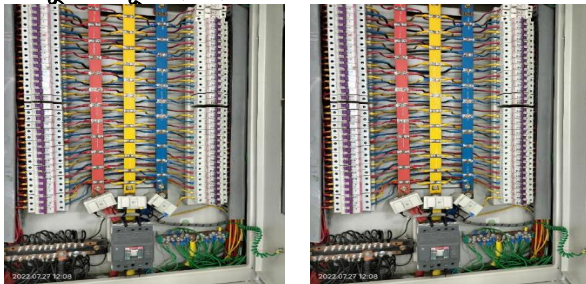
| পরিদর্শন<br>পর্যবেক্ষণ | Each circuit is not provided with a dedicated earthing. There is no marking to identify earthing cable for specified circuit. |

| মন্তব্য | 30-04-2019 (CVV-1): There is no marking to identify earthing cable for specified circuit. As a result, dedicated earthing with adequate size for each circuit cannot be identified. 06-11-2019 (CVV-2): There is no marking to identify earthing cable for specified circuit. As a result, dedicated earthing with adequate size for each circuit cannot be identified. 10-03-2020 (CVV-3): There is no marking to identify earthing cable for specified circuit. As a result, dedicated earthing with adequate size for each circuit cannot be identified. 13.10.2020 CVV 4: Same as previous. 02.06.2021 CVV 5: Each circuit is not provided with a dedicated earthing. There is no marking to identify earthing cable for specified circuit. 29-08-2021 (CVV-06): Each circuit is not provided with a dedicated earthing. There is no marking to identify earthing cable for specified circuit. 27-07-2022 (CVV-07): Each circuit is not provided with a dedicated earthing. There is no marking to identify earthing cable for all circuit. 27-02-2023 (CVV-08): Each circuit is not provided with a dedicated earthing. There is no marking to identify earthing cable for all circuit. |

| কার্যক্রম | Provide dedicated & adequate size of earthing with proper identification for each circuit and ensure continuous earth path is back to main building intake. |
