গণপ্রজাতন্ত্রী বাংলাদেশ সরকার
শ্রম ও কর্মসংস্থান মন্ত্রণালয়
কলকারখানা ও প্রতিষ্ঠান পরিদর্শন অধিদপ্তর

ক্যাপ পর্যবেক্ষণের তথ্য

কারখানার নাম	বলাকা স্ট্রিচ (প্রাঃ) লিঃ
ঠিকানা	636, Sharifpur Road, National University, Gazipur
কারখানার কোড	GZP052
কালার কোড

মূল্যায়নের ধরণ: কাঠামোগত মূল্যায়ন পর্যবেক্ষণের তারিখ: ২৬-০৪-২০২২

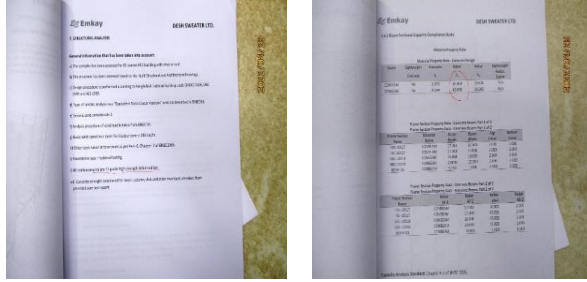
পরিদর্শন পর্যবেক্ষণ	Undocumented cantilever was observed of length of 5'-6" and 4'-2".
কাপ আইটেম কাটাগরি

কার্যক্রম	Building engineer to check, collect information and produce accurate and complete as-built documentation as soon as possible.
সুপারিশের তথ্যসূত্র	
কারখানার কার্যক্রম	Our concern design and consultant firm will take action accordingly and they will complete
অগ্রাধিকার	৬ মাস
চূড়ান্ত সময়সীমা	২৬-০১-২০১৭
সংশোধিত সময়সীমা	০১-০১-১৯৭০
অগ্রগতির অবস্থা	সংশোধিত
মন্তব্য	26-04-2022 (CCVV): EA report data like rebar strength, Column ID seems ambiguous. Also, mismatch observed on rebar numbers at few ground floor columns. Construction pictures on retrofit completion report doesn't match with the buildings.
