গণপ্রজাতন্ত্রী বাংলাদেশ সরকার
শ্রম ও কর্মসংস্থান মন্ত্রণালয়
কলকারখানা ও প্রতিষ্ঠান পরিদর্শন অধিদপ্তর

ক্যাপ পর্যবেক্ষণের তথ্য

কারখানার নাম	আলিজা ক্যাশন লিঃ
ঠিকানা	East West Industrial Park Ltd, Chaydana, P.O: National University, Gazipur
কারখানার কোড	GZP018
কালার কোড	
মূল্যায়নের ধরণ: কাঠামোগত মূল্যায়ন	পর্যবেক্ষণের তারিখ: ২৪-০১-২০২৩

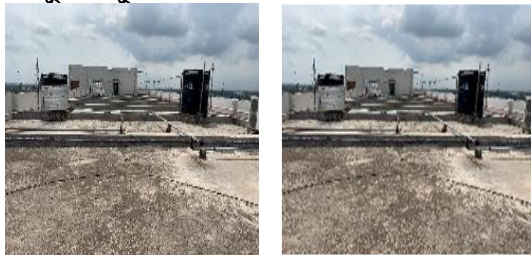
২.১. কার্যক্রম

পরিদর্শন পর্যবেক্ষণ	Water ponding was observed due to lack of proper sloping and drainage system on roof. Sources of water was rain.
ক্যাপ আইটেম ক্যাটাগরি

কার্যক্রম	Provide adequate slope and drainage system on roof top.
সুপারিশের তথ্যসূত্র	
কারখানার কার্যক্রম	Adequate slope and drainage system was not managed
অগ্রাধিকার	প্রয়োজ্য নয়
চূড়ান্ত সময়সীমা	২০-০৭-২০১৬
সংশোধিত সময়সীমা	০১-০১-১৯৭০
অগ্রগতির অবস্থা	সংশোধিত
মন্তব্য	on 3/24/2020:No water proofing was applied at the roof top. Building Engineer is required to apply appropriate water proofing at the roof top to stop water accumulation. 18.02.2021: No drainage system or water proofing was found. 19-05-2022 (CCVV) : During visit drainage system and adequate slope was found.

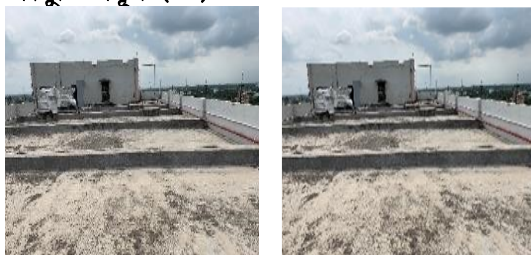
২.২. কার্যক্রম

কার্যক্রম	Carry out maintenance work on an ongoing basis.
সুপারিশের তথ্যসূত্র	
কারখানার কার্যক্রম	Maintenance work has not been done
অগ্রাধিকার	
চূড়ান্ত সময়সীমা	০৬-১২-২০১৬
সংশোধিত সময়সীমা	০১-০১-১৯৭০
অগ্রগতির অবস্থা	সংশোধিত
মন্তব্য	on 3/24/2020:No water proofing was applied at the roof top. Building Engineer is required to apply appropriate water proofing at the roof top to stop water accumulation. 18.02.2021: No drainage system or water proofing was found. 19-05-2022 (CCVV) : During visit drainage system and adequate slope was found.
