গণপ্রজাতন্ত্রী বাংলাদেশ সরকার
শ্রম ও কর্মসংস্থান মন্ত্রণালয়
কলকারখানা ও প্রতিষ্ঠান পরিদর্শন অধিদপ্তর

কাপ পর্যবেক্ষণের তথ্য

কারখানার নাম	জ্যাকেন্ট টেক্সটাইলস লিঃ
ঠিকানা	Baniarchala, Mahona, Mouza # 3, Vabanipur, Gazipur
কারখানার কোড	GZP137
কালার কোড

মূল্যায়নের ধরণ: বৈদ্যুতিক মূল্যায়ন পর্যবেক্ষণের তারিখ: ১৬-০২-২০২৩

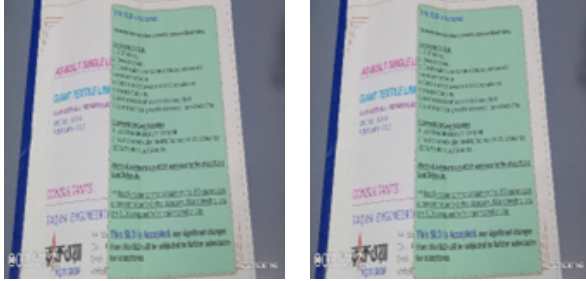
পরিদর্শন পর্যবেক্ষণ	Electrical single line diagram and layout drawings are available for substation and some distribution boards only but not as-built.
কাপ আইটেম ক্যাটাগরি

কার্যক্রম	Have a qualified electrical engineer to develop an electrical layout diagram and an as-built single line diagram detailing key components and capacity of the electrical system.
সুপারিশের তথ্যসূত্র	
কারখানার কার্যক্রম	
অগ্রাধিকার	৬ মাস
চূড়ান্ত সময়সীমা	-
সংশোধিত সময়সীমা	০২-০৩-২০২৩
অগ্রগতির অবস্থা	চলমান
মন্তব্য	4-3-2021 (CVV-1): Electrical single line diagram is available but Electrical layout drawings are not available. 29-05-2022 (CCV): Electrical single line diagram is available but not approved by RSC or DIFE yet. 16-02-2023: Electrical single line diagram is available which is reviewed by RSC but which is not matched with existing electrical system. Also electrical layout drawings was not available during inspection date.
