গণপ্রজাতন্ত্রী বাংলাদেশ সরকার
শ্রম ও কর্মসংস্থান মন্ত্রণালয়
কলকারখানা ও প্রতিষ্ঠান পরিদর্শন অধিদপ্তর

ক্যাপ পর্যবেক্ষণের তথ্য

কারখানার নাম	জ্যাকেন্ট টেক্সটাইলস লিঃ
ঠিকানা	Baniarchala, Mahona, Mouza # 3, Vabanipur, Gazipur
কারখানার কোড	GZP137
কালার কোড

মূল্যায়নের ধরন: বৈদ্যুতিক মূল্যায়ন	পর্যবেক্ষণের তারিখ: ১৬-০২-২০২৩
---	---------------------------------------

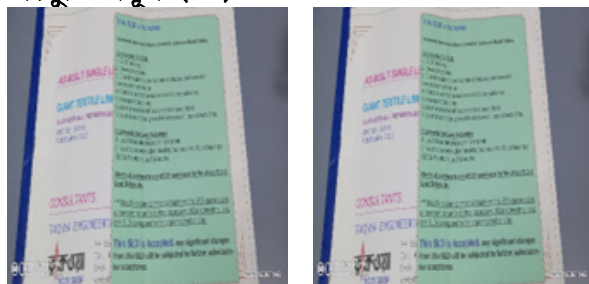
পরিদর্শন পর্যবেক্ষণ	Electrical single line diagram and layout drawings are available for substation and some distribution boards only but not as-built.
কাপ আইটেম ক্যাটাগরি

কার্যক্রম	Have a qualified electrical engineer to develop an electrical layout diagram and an as-built single line diagram detailing key components and capacity of the electrical system.
সুপারিশের তথ্যসূত্র	
কারখানার কার্যক্রম	
অগ্রাধিকার	৬ মাস
চূড়ান্ত সময়সীমা	—
সংশোধিত সময়সীমা	০২-০৩-২০২৩
অগ্রগতির অবস্থা	চলমান
মন্তব্য	4-3-2021 (CVV-1): Electrical single line diagram is available but Electrical layout drawings are not available. 29-05-2022 (CCVV): Electrical single line diagram is available but not approved by RSC or DIFE yet. 16-02-2023: Electrical single line diagram is available which is reviewed by RSC but which is not matched with existing electrical system. Also electrical layout drawings was not available during inspection date.
