গণপ্রজাতন্ত্রী বাংলাদেশ সরকার
শ্রম ও কর্মসংস্থান মন্ত্রণালয়
কলকারখানা ও প্রতিষ্ঠান পরিদর্শন অধিদপ্তর

ক্যাপ পর্যবেক্ষণের তথ্য

কারখানার নাম	বিএলপি ওয়ার্ল্ড ক্যাশন লি.
ঠিকানা	Rahman Tower, 1 No Rail Gate, Muradpur, Chattogram
কারখানার কোড	CHT031
কালার কোড	
মূল্যায়নের ধরণ: কাঠামোগত মূল্যায়ন	পর্যবেক্ষণের তারিখ: ২৪-০৫-২০২২
১. পর্যবেক্ষণ

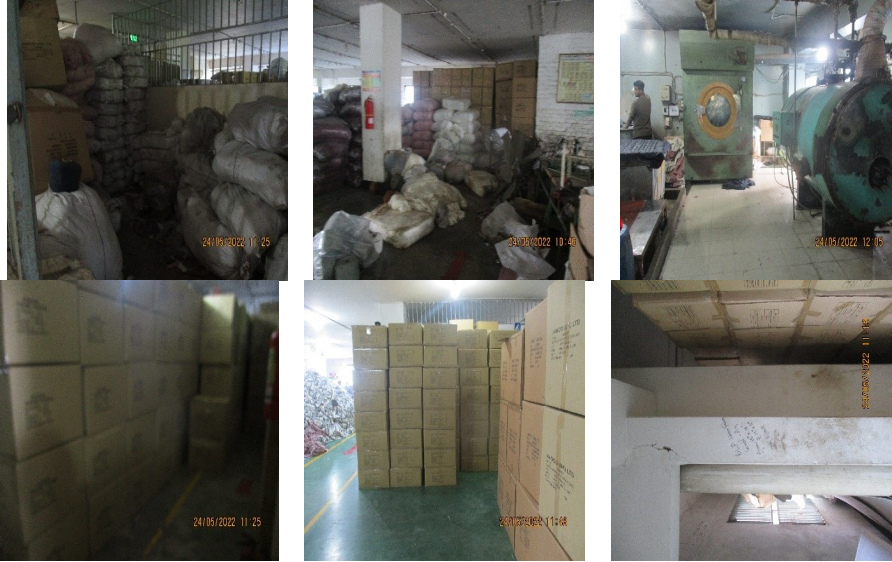
সংযুক্তিসমূহ (৬)

পরিদর্শন পর্যবেক্ষণ	Highly Stressed Column
কাপ আইটেম ক্যাটাগরি

কার্যক্রম	Factory Management to remove any storage loading from column supporting floors.
সুপারিশের তথ্যসূত্র	
কারখানার কার্যক্রম	We will remove the storage after The DEA complete.
অগ্রাধিকার	প্রযোজ্য নয়
চূড়ান্ত সময়সীমা	২১-০৭-২০১৭
সংশোধিত সময়সীমা	০১-০১-১৯৭০
অগ্রগতির অবস্থা	শুরু হয়নি
মন্তব্য	On 09.02.2020: Some construction materials had been found stored by building owner in roof top for remedial work. No other storage were found related to factory. On 12.07.2020: DEA approved. Factory got structural business as usual certificate on 10.03.2020 On 13.10.2020: Same as previous comment. On 18.01.2021: Same as previous comment. On 09.05.2021: Issue has been completed. 25.08.2021: This issue has been completed. 24-05-2022 (CCW): Possible overloadings (more than vetted load 42 psf) are found on 7th floor, 6th floor and 3rd floor. Excessive overloading is observed in cantilever portion of 6th floor.

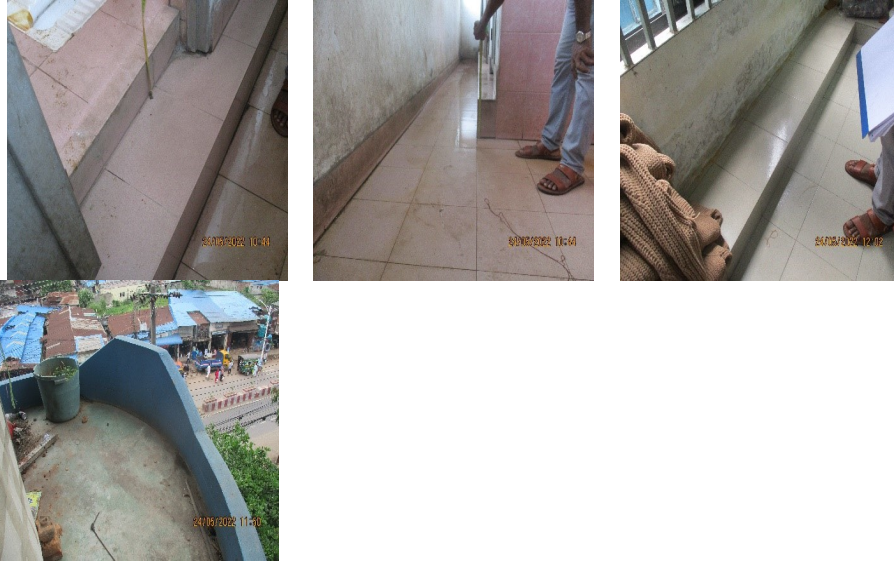
সংযুক্তিসমূহ (৪)

পরিদর্শন পর্যবেক্ষণ	Highly Stressed Column
কাপ আইটেম ক্যাটাগরি

কার্যক্রম	Factory Engineer to review design, loads and columns stresses in area identified above.
সুপারিশের তথ্যসূত্র	
কারখানার কার্যক্রম	We have appointed BD Technology Ltd to complete DEA with Design review, loads and column stress.
অগ্রাধিকার	প্রযোজ্য নয়
চূড়ান্ত সময়সীমা	১৫-০৭-২০১৭
সংশোধিত সময়সীমা	০১-০১-১৯৭০
অগ্রগতির অবস্থা	সংশোধিত
মন্তব্য	Previous timeline: N/A Final Timeline: 15/7/2017. (It was claimed completed by factory Personnel) On 09.02.2020: DEA report submitted to DIFE On 12.07.2020: Factory got structural business as usual certificate on 10.03.2020 On 13.10.2020: Same as previous comment. On 18.01.2021: Same as previous comment. On 09.05.2021: Issue has been completed. 25.08.2021: This issue has been completed. "24-05-2022 (CCVV): Roof top drawings are missing. Toilet Built is observed 13 inch whether approved drawing shows only 8inch. No of mismatches have been observed in 7th floor, 6th floor, 4th floor and 3rd floor with approved as built drawings. "
