গণপ্রজাতন্ত্রী বাংলাদেশ সরকার
শ্রম ও কর্মসংস্থান মন্ত্রণালয়
কলকারখানা ও প্রতিষ্ঠান পরিদর্শন অধিদপ্তর

ক্যাপ পর্যবেক্ষণের তথ্য

কারখানার নাম	বিএলপি ওয়ার্ল্ড ক্যাশনস লিঃ
ঠিকানা	Rahman Tower, 1 No Rail Gate, Muradpur, Chattogram
কারখানার কোড	CHT031
কালার কোড	
মূল্যায়নের ধরণ: কঠামোগত মূল্যায়ন	পর্যবেক্ষণের তারিখ: ২৪-০৫-২০২২
১. পর্যবেক্ষণ

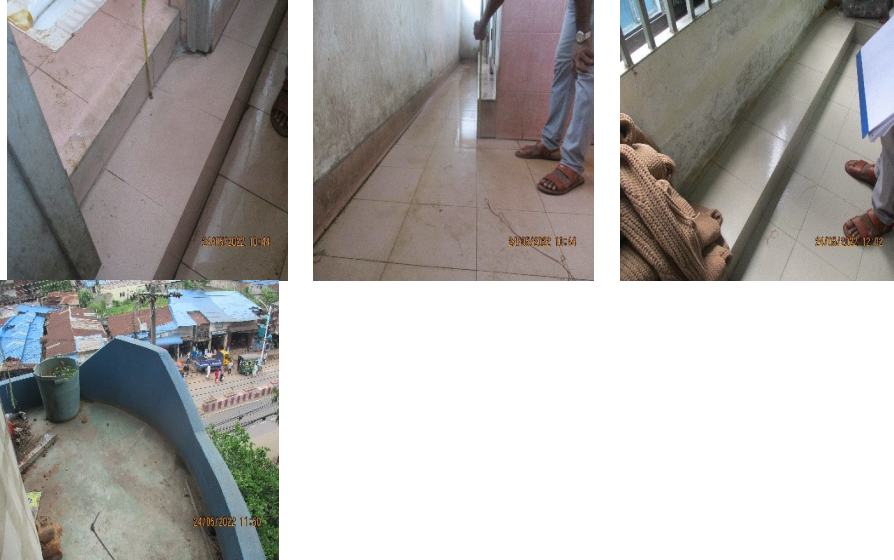
পরিদর্শন পর্যবেক্ষণ	Highly Stressed Column
কাপ আইটেম ক্যাটাগরি

কার্যক্রম	Factory Engineer to review design, loads and columns stresses in area identified above.
সুপারিশের তথ্যসূত্র	
কারখানার কার্যক্রম	We have appointed BD Technology Ltd to complete DEA with Design review, loads and column stress.
অগ্রাধিকার	প্রযোজ্য নয়
চূড়ান্ত সময়সীমা	১৫-০৭-২০১৭
সংশোধিত সময়সীমা	০১-০১-১৯৭০
অগ্রগতির অবস্থা	সংশোধিত
মন্তব্য	Previous timeline: N/A Final Timeline: 15/7/2017. (It was claimed completed by factory Personnel) On 09.02.2020: DEA report submitted to DIFE On 12.07.2020: Factory got structural business as usual certificate on 10.03.2020 On 13.10.2020: Same as previous comment. On 18.01.2021: Same as previous comment. On 09.05.2021: Issue has been completed. 25.08.2021: This issue has been completed. "24-05-2022 (CCVV): Roof top drawings are missing. Toilet Built is observed 13 inch whether approved drawing shows only 8inch. No of mismatches have been observed in 7th floor, 6th floor, 4th floor and 3rd floor with approved as built drawings. "
