গণপ্রজাতন্ত্রী বাংলাদেশ সরকার  
শ্রম ও কর্মসংস্থান মন্ত্রণালয়  
কলকারখানা ও প্রতিষ্ঠান পরিদর্শন অধিদপ্তর

ক্যাপ পর্যবেক্ষণের তথ্য

কারখানার নাম	বসুন্ধরা গার্মেন্টস লি:
ঠিকানা	230-231, Nazim Nagar, Singair Road, Hemayetpur
কারখানার কোড	DHK094
কালার কোড	
মূল্যায়নের ধরণ: <a href="#">অগ্নি মূল্যায়ন</a>	পর্যবেক্ষণের তারিখ: ২৬-০৪-২০২২
১. পর্যবেক্ষণ

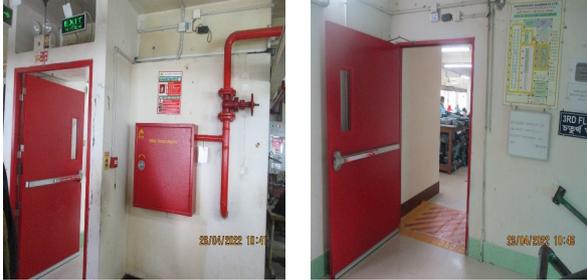
### সংযুক্তিসমূহ (২)

পরিদর্শন পর্যবেক্ষণ	Interior staircase not protected through smoke-proof enclosures □ Open grills in walls between staircase and floor spaces. □ The ground floor exits not segregated □ Stair width less than required □ Sum of Stairway widths less than required for maximum occupant load □ Number of Handrails less than required □ Stairway door not fire door □ Exit access door not swing in the direction of flow □ No Auto door closer
ক্যাপ আইটেম ক্যাটাগরি

কার্যক্রম	Produce design drawings to demonstrate how stairways are to be made of adequate dimensions and appropriate specifications and to be converted into smoke-proof enclosures equipped with Fire-rated side swinging doors opening in the direction of travel at each floor.
সুপারিশের তথ্যসূত্র	
কারখানার কার্যক্রম	
অগ্রাধিকার	৬ সপ্তাহ
চূড়ান্ত সময়সীমা	-
সংশোধিত সময়সীমা	৩০-১০-২০২২
অগ্রগতির অবস্থা	সংশোধিত
মন্তব্য	26-04-2022 (CCVV) : During the visit, on 26-04-2022, stairways have been found adequate dimensions, appropriate specifications and converted into smoke-proof enclosures equipped with fire-rated side swinging doors opening in the direction of travel at each floor.. This factory's remediation work has been found under the follow-up visit by RSC. Factory has shown approved design drawing reviewed on 21st September 2015 regarding addressable fire detection and alarm system, standpipe and fire hydrant system so they have not prepared any separate design drawings of fire protection construction till yet.

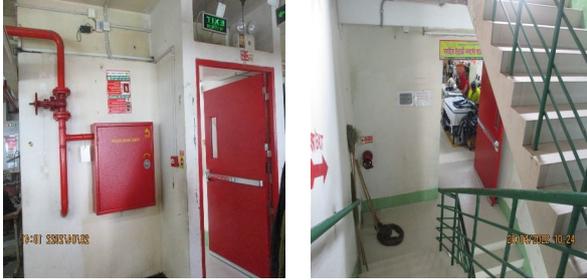
### সংযুক্তিসমূহ ( ২ )

পরিদর্শন পর্যবেক্ষণ	No Standpipe & Hose system
কাপ আইটেম ক্যাটাগরি

কার্যক্রম	Provide standard Standpipe& Hose system that complies with the Guidelines requirements for supply of water, minimum pressure in the standpipe and size ( diameter ) of the standpipe. □ Ensure that Siamese connections are available as specified by the Guidelines.
সুপারিশের তথ্যসূত্র	
কারখানার কার্যক্রম	
অগ্রাধিকার	৬ মাস
চূড়ান্ত সময়সীমা	-
সংশোধিত সময়সীমা	১৮-০৩-২০২৩
অগ্রগতির অবস্থা	সংশোধিত
মন্তব্য	"26-04-2022 (CCVV) : Factory has shown design drawings of standard stand pipe and hose system approved from Accord on 21-Sep-2015. But no document has been submitted to DIFE yet regarding standard stand pipe and hose system. Factory has installed standpipe and hose system with negative suction pump set but testing and commissioning has not been completed yet. "
