গণপ্রজাতন্ত্রী বাংলাদেশ সরকার  
শ্রম ও কর্মসংস্থান মন্ত্রণালয়  
কলকারখানা ও প্রতিষ্ঠান পরিদর্শন অধিদপ্তর

ক্যাপ পর্যবেক্ষণের তথ্য

| কারখানার নাম | মিলিনিয়াম মোবাইল লিঃ | | |
| মূল্যায়নের ধরণ: <b>অগ্নি মূল্যায়ন</b> | | পর্যবেক্ষণের তারিখ: <b>১৮-০৪-২০২২</b> | |

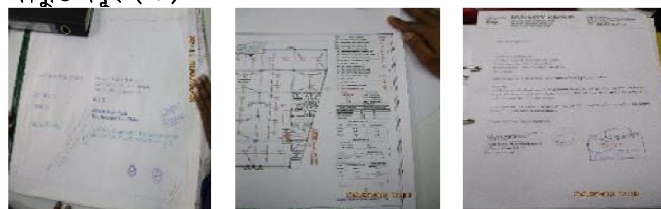
#### সংযুক্তিসমূহ (৩)

| পরিদর্শন<br>পর্যবেক্ষণ | Interior staircase not protected through smoke-proof enclosures<br>Open grills in walls between staircase and floor spaces.<br>The ground floor exits not enclosed<br>Stair width less than required<br>Riser & Trade tolerance of a flight not within limit<br>Handrails height less than required<br>Number of Handrails less than required<br>Stairway door not closed<br>Stairway door not Fire Door<br>Landing dimension less than stair width<br>Space outside Exit Doorway not at same level as that of the Exit Door<br>Exit access doors not swing in the direction of flow<br>Width of Exit Doorway less than required<br>No Auto door closer<br>Obstruction in Stairway |

| মন্তব্য | 18-04-2022 (CCVV): The issue has been covered by ACCORD fire alarm & detection system drawing which is reviewed on 17th April, 2016. Also the as built drawing is submitted to Accord. It is recommended to submit the drawing at DIFE. |

| কার্যক্রম | Produce design drawings to demonstrate how stairways are to be made of adequate dimensions and appropriate specifications and to be converted into smoke-proof enclosures equipped with Fire-rated side swinging doors opening in the direction of travel at each floor |
