গণপ্রজাতন্ত্রী বাংলাদেশ সরকার
শ্রম ও কর্মসংস্থান মন্ত্রণালয়
কলকারখানা ও প্রতিষ্ঠান পরিদর্শন অধিদপ্তর

ক্যাপ পর্যবেক্ষণের তথ্য

কারখানার নাম	কনকরডিয়া প্যাসিকিক গার্মেন্টস লিমিটেড
ঠিকানা	Jazor, National University, Gazipur Sadar, Gazipur
কারখানার কোড	GZP075
কালার কোড	
মূল্যায়নের ধরণ: বৈদ্যুতিক মূল্যায়ন	পর্যবেক্ষণের তারিখ: ৩১-০১-২০২৩
১. পর্যবেক্ষণ

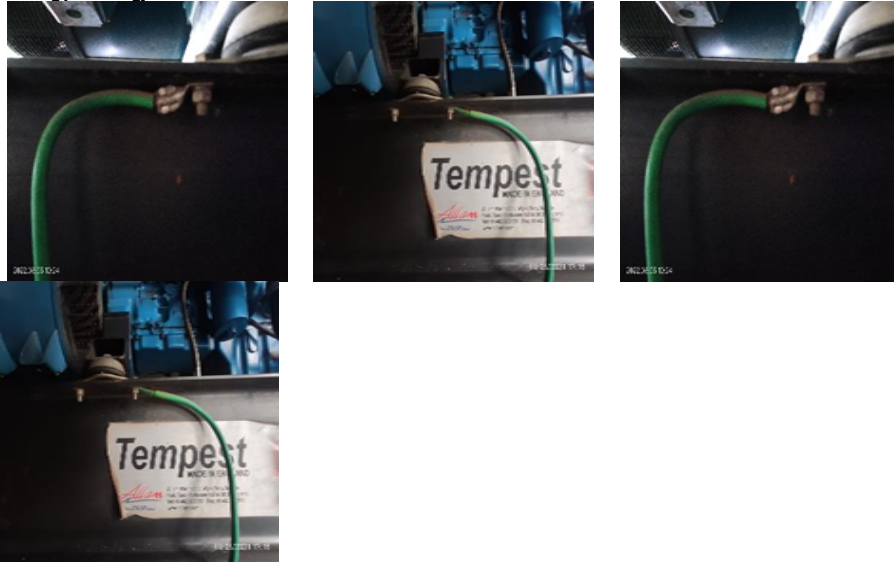
সংযুক্তিসমূহ (৪)

পরিদর্শন পর্যবেক্ষণ	The generator is earthed at one point only.
কাপ আইটেম ক্যাটাগরি

কার্যক্রম	Provide two separate and distinct connections of earthing for each generator.
সুপারিশের তথ্যসূত্র	
কারখানার কার্যক্রম	
অগ্রাধিকার	প্রযোজ্য নয়
চূড়ান্ত সময়সীমা	-
সংশোধিত সময়সীমা	১৯-০৩-২০২৩
অগ্রগতির অবস্থা	সংশোধিত
মন্তব্য	05.10.2020: Generator frame earthing (grounding) is not provided at two separate & distinct points. 05.01.2021: Generator frame earthing (grounding) is not provided at two separate & distinct points. 25.08.2021 CVV 3: 03-08-202: The generator is earthed at two point. 31-01-2023: The generator is earthed at two point.

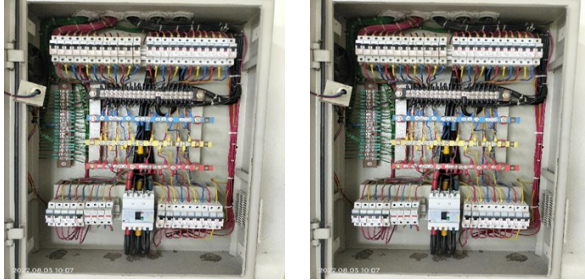
সংযুক্তিসমূহ (২)

পরিদর্শন পর্যবেক্ষণ	Each circuit is not provided with a dedicated earthing. There is no marking to identify earthing cable for specified circuit.
কাপ আইটেম ক্যাটাগরি

কার্যক্রম	Provide dedicated & adequate size of earthing with proper identification for each circuit and ensure continuous earth path is back to main building intake.
সুপারিশের তথ্যসূত্র	
কারখানার কার্যক্রম	
অগ্রাধিকার	প্রযোজ্য নয়
চূড়ান্ত সময়সীমা	-
সংশোধিত সময়সীমা	১৯-০৩-২০২৩
অগ্রগতির অবস্থা	চলমান
মন্তব্য	05.10.2020 :Each circuit is not provided with dedicated earthing. Also there is no marking by separate tagging, or other approved means to identify earthing cable for specified circuit. As a result, dedicated earthing with adequate size cannot be identified in all distribution boards. 05.01.2021: Each circuit is not provided with dedicated earthing. Also there is no marking by separate tagging. 25.08.2021 CVV 3: Each circuit is not provided with dedicated earthing. Also there is no marking by separate tagging. 03-08-2022 : Each circuit is provided with a dedicated earthing. There is no marking to identify earthing cable for specified circuit. 31-01-2023: Each circuit is provided with a dedicated earthing. There is no marking to identify earthing cable for specified circuit.

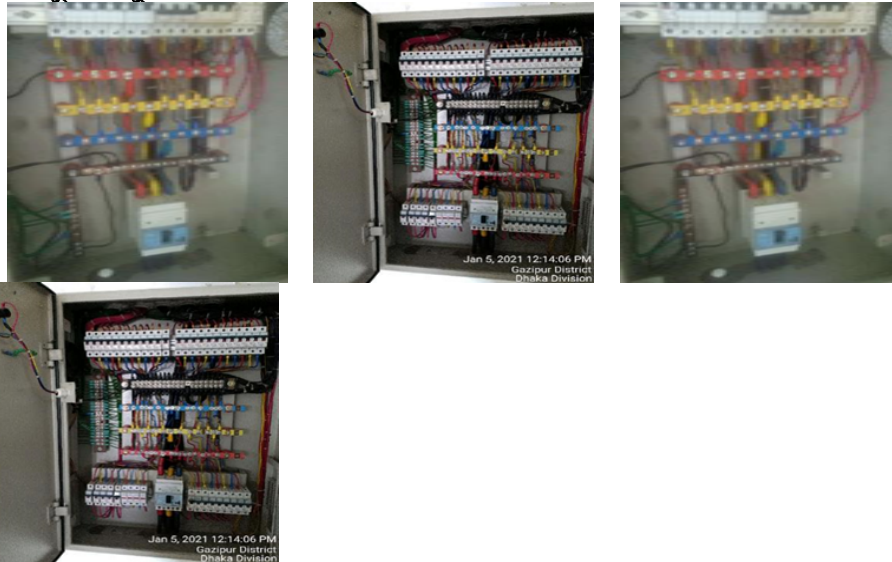
সংযুক্তিসমূহ (৪)

পরিদর্শন পর্যবেক্ষণ	Multiple connections of cables at busbar terminal and circuit breaker terminal are observed within distribution boards.
কাপ আইটেম ক্যাটাগরি

কার্যক্রম	Rewire to i) Ensure each incoming supply to an MCB/MCCB has a dedicated supply from busbar.ii) Avoid the use of multiple cables on outgoing side of MCBs/MCCBs.
সুপারিশের তথ্যসূত্র	
কারখানার কার্যক্রম	
অগ্রাধিকার	প্রযোজ্য নয়
চূড়ান্ত সময়সীমা	-
সংশোধিত সময়সীমা	১৯-০৩-২০২৩
অগ্রগতির অবস্থা	সংশোধিত
মন্তব্য	05.10.2020: Bunch of cables at circuit breaker and busbar terminal are not observed within the distribution boards. 05.01.2021: Bunch of cables at circuit breaker and busbar terminal are not observed within the distribution boards. 25.08.2021 CVV 3: Bunch of cables at circuit breaker and busbar terminal are not observed within the distribution boards. 03-08-2022: Bunch of cables at circuit breaker and busbar terminal are not observed within the distribution boards. 31-01-2023: Bunch of cables at circuit breaker and busbar terminal are not observed within the distribution boards.

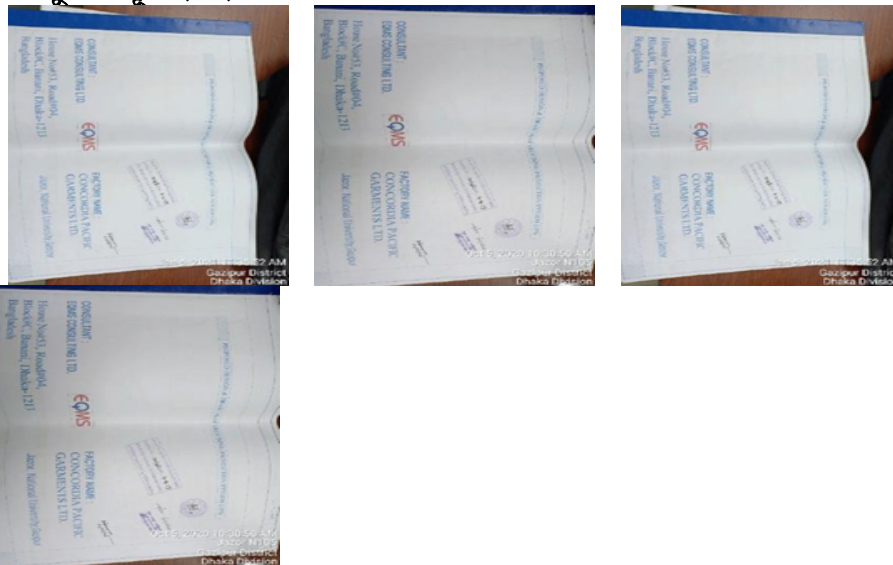
সংযুক্তিসমূহ (৪)

পরিদর্শন পর্যবেক্ষণ	Electrical drawings and single line diagram (SLD) are available but not updated.
কাপ আইটেম কাটাগরি

কার্যক্রম	Have a qualified electrical engineer to develop an electrical layout diagram and an as-built single line diagram detailing key components and capacity of the electrical system.
সুপারিশের তথ্যসূত্র	
কারখানার কার্যক্রম	
অগ্রাধিকার	৬ মাস
চূড়ান্ত সময়সীমা	-
সংশোধিত সময়সীমা	০৫-০৮-২০২৩
অগ্রগতির অবস্থা	সংশোধিত
মন্তব্য	05.10.2020 :Single line diagram (SLD) for electrical system is available, but does not match with the actual circuit. Also, no electrical layout drawings (ELD) is not found. 05.01.2021: Electrical design – drawing was approved. 25.08.2021 CVV 3: Electrical design – drawing was approved. 03-08-2022 : Electrical design – drawing was approved. 31-01-2023: Completed.

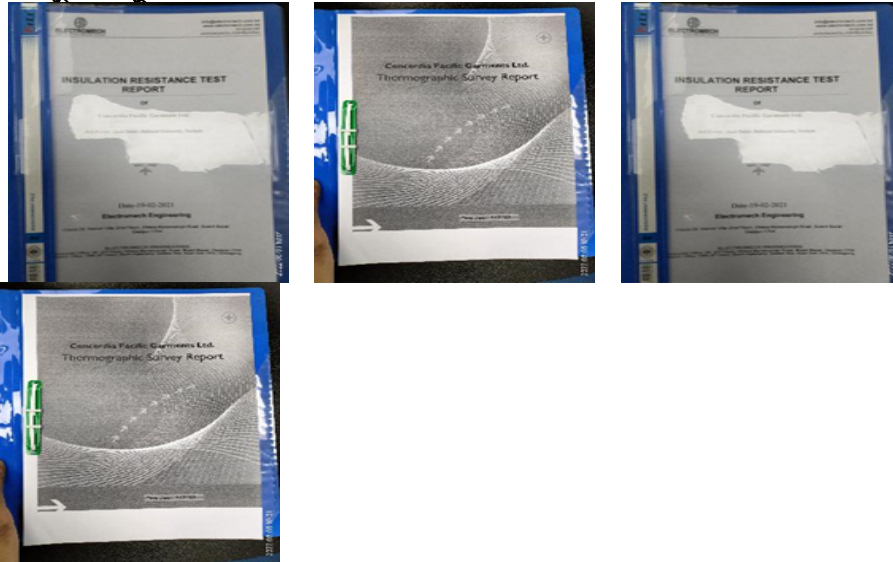
সংযুক্তিসমূহ (৪)

পরিদর্শন পর্যবেক্ষণ	Testing and inspection of insulation and earth resistance are not done.
কাপ আইটেম ক্যাটাগরি

কার্যক্রম	Establish a periodical Insulation and earth Resistance Measurement Program and record the related testing data. Also ensure that insulation resistance of power cable and earth pit resistance are $\geq 5 \text{ M}\Omega$ and $\leq 1 \Omega$ respectively.
সুপারিশের তথ্যসূত্র	
কারখানার কার্যক্রম	
অগ্রাধিকার	৬ মাস
চূড়ান্ত সময়সীমা	-
সংশোধিত সময়সীমা	০৫-০৮-২০২৩
অগ্রগতির অবস্থা	সংশোধিত
মন্তব্য	05.10.2020: Periodical insulation, earth resistance measurement and thermography scanning program is not established and recorded. 05.01.2021: Testing and inspection of insulation and earth resistance are done. 25.08.2021 CVV 3: Testing and inspection of insulation and earth resistance are done. 03-08-2022: Testing and inspection of insulation and earth resistance are done. 31-01-2023: Testing and inspection of insulation and earth resistance are done.
