গণপ্রজাতন্ত্রী বাংলাদেশ সরকার
শ্রম ও কর্মসংস্থান মন্ত্রণালয়
কলকারখানা ও প্রতিষ্ঠান পরিদর্শন অধিদপ্তর

ক্যাপ পর্যবেক্ষণের তথ্য

কারখানার নাম	টিএমআর এ্যাপারেলস লি:
ঠিকানা	House-42, Road-2, Block-E, Ward-6, Turag, Dhaka
কারখানার কোড	DHK608
কালার কোড

মূল্যায়নের ধরণ: **বৈদ্যুতিক মূল্যায়ন** পর্যবেক্ষণের তারিখ: **০২-০৪-২০২৩**

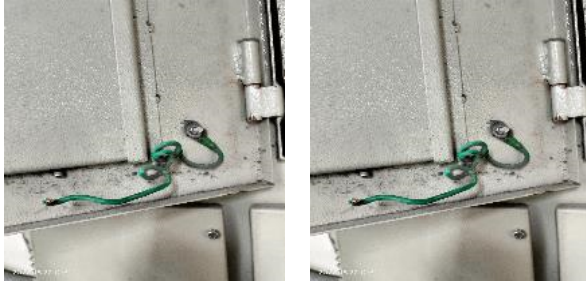
১. পর্যবেক্ষণ

পরিদর্শন পর্যবেক্ষণ	Panel board (including panel door) is not properly grounded.
ক্যাপ আইটেম ক্যাটাগরি

কার্যক্রম	Ensure panel board (including panel door) is earthed properly using appropriate type and size of cables and the earthing cables have continuity up to main earth.
সুপারিশের তথ্যসূত্র	
কারখানার কার্যক্রম	Some distribution boards are properly grounded and Some will be grounded soon.
অগ্রাধিকার	চলছে
চূড়ান্ত সময়সীমা	১০-০৪-২০১৬
সংশোধিত সময়সীমা	০১-০১-১৯৭০
অগ্রগতির অবস্থা	সংশোধিত
মন্তব্য	24-09-2020 on visit day Distribution boards (including panel door) are properly grounded (earthed). 01-28-21 (CVV): Distribution boards are properly grounded (earthed). 03.06.2021 on visit day Distribution boards (including panel door) are properly grounded (earthed). 22-08-2022: All Panel board (including panel door) are not properly grounded. 02.04.2023: Panel board and door grounded properly.

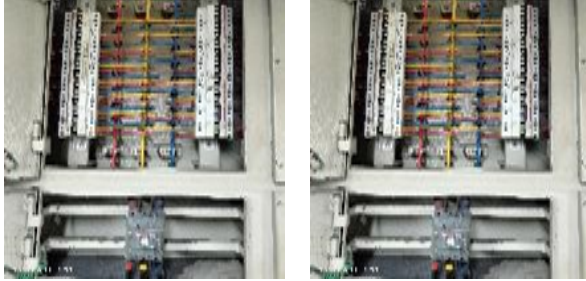
৩. পর্যবেক্ষণ

Each circuit is not provided with dedicated earthing. There is no marking to identify earthing cable for specified circuit.

কার্যক্রম	Provide dedicated & adequate size of earthing with proper identification for each circuit and ensure continuous earth path is back to main building intake.
সুপারিশের তথ্যসূত্র	
কারখানার কার্যক্রম	We will provide dedicated earthing soon.
অগ্রাধিকার	প্রযোজ্য নয়
চূড়ান্ত সময়সীমা	১১-০৮-২০১৬
সংশোধিত সময়সীমা	২৭-০৩-২০২৩
অগ্রগতির অবস্থা	চলমান
মন্তব্য	24-09-2020: Each circuit is provided with dedicated earthing. Also There is marking to identify earthing cable for specified circuit. 01-28-2021 (CVV): Each circuit is provided with a dedicated earthing . 03.06.2021 on visit day Each circuit is provided with a dedicated earthing. 22-08-2022 : Each circuit is not provided with a dedicated earthing. There is no marking to identify earthing cable for specified circuit. 02.04.2023: Each circuit is not provided with a dedicated earthing. There is no marking to identify earthing cable for specified circuit.

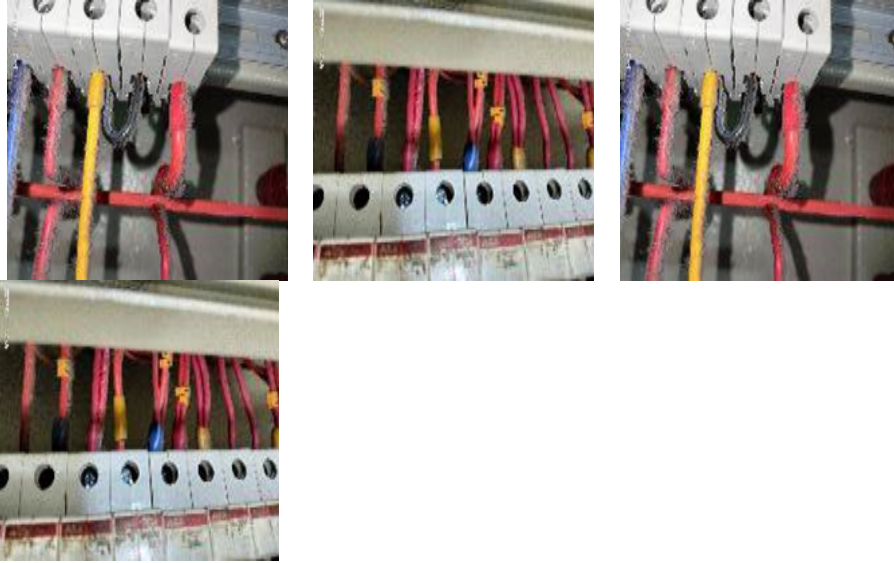
8. পর্যবেক্ষণ

পরিদর্শন পর্যবেক্ষণ	Looping and bunch of cable is observed at circuit breaker terminal.
কাপ আইটেম ক্যাটাগরি

কার্যক্রম	Rewire to avoid the use of multiple cables on outgoing side of MCBs.
সুপারিশের তথ্যসূত্র	
কারখানার কার্যক্রম	Multiple connection will be removed to circuit breker & busbar will be used for separate connection.
অগ্রাধিকার	প্রযোজ্য নয়
চূড়ান্ত সময়সীমা	১১-০৮-২০১৬
সংশোধিত সময়সীমা	২৭-০৩-২০২৩
অগ্রগতির অবস্থা	চলমান
মন্তব্য	24-09-2020: Looping and bunch of cables are not observed at circuit breakers and bus bar terminal within distribution boards. 01-28-2021 (CVV) : Multi looping of wiring were not observed at circuit breakers within distribution boards. 03.06.2021 on visit day Looping and bunch of cables are not observed at circuit breakers and bus bar terminal within distribution boards. 22-08-2022 : Looping and bunch of cable is observed at some circuit breaker terminal. 02.04.2023: Looping and bunch of cable is observed at some circuit breaker terminal."

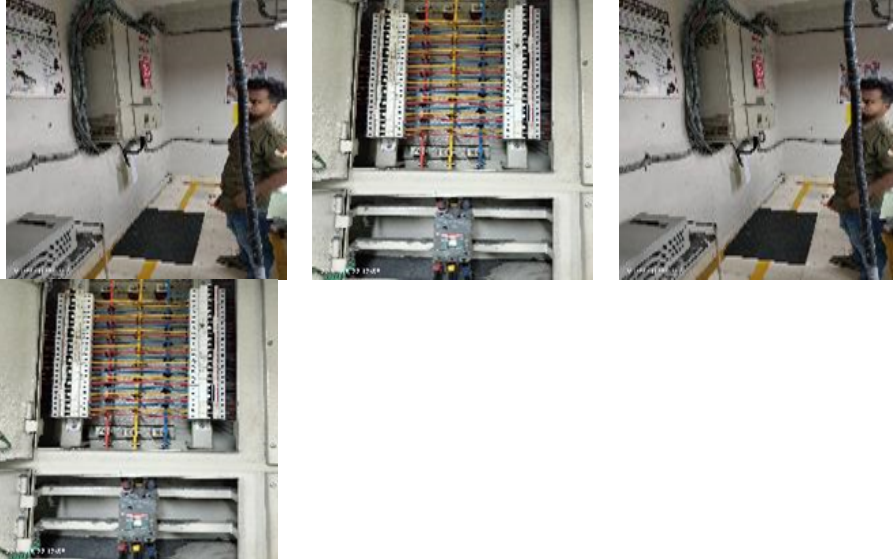
পরিদর্শন পর্যবেক্ষণ	List and diagram of the circuits are not available for distribution boards. Also there are no means of identification mark for cables.
কাপ আইটেম ক্যাটাগরি

কার্যক্রম	Ensure each distribution board is provided with a circuit list indicating current rating of circuit and size of fuse element/ breaker. Also ensure the means of identification (separate color coding, marking tape, tagging, or other approved means) of cable is provided as per circuit list.
সুপারিশের তথ্যসূত্র	
কারখানার কার্যক্রম	List and diagram will be provided for all distribution boards.
অগ্রাধিকার	৬ মাস
চূড়ান্ত সময়সীমা	২৭-০৩-২০১৭
সংশোধিত সময়সীমা	১৩-০৮-২০২৩
অগ্রগতির অবস্থা	শুরু হয়নি
মন্তব্য	24-09-2020: List and diagram of the circuits are available for distribution boards. Also electrical wiring/cables (Phase, neutral and ECC) are properly identified by separate color coding, marking tape, tagging or other approved means. 01-28-2021 (CVV) : List and diagram of the circuits are not available for distribution boards. 03.06.2021 on visit day List and diagram of the circuits are not available for distribution boards. 22-08-2022 : List and diagram of the circuits are not available for distribution boards. Also there are no means of identification mark for cables. 02.04.2023: List and diagram of the circuits are not available for distribution boards. Also there are no means of identification mark for cables.
