গণপ্রজাতন্ত্রী বাংলাদেশ সরকার
শ্রম ও কর্মসংস্থান মন্ত্রণালয়
কলকারখানা ও প্রতিষ্ঠান পরিদর্শন অধিদপ্তর

ক্যাপ পর্যবেক্ষণের তথ্য

| কারখানার নাম | এস আই নিটিং লি: |
| মূল্যায়নের ধরণ: কার্টামোগত মূল্যায়ন | পর্যবেক্ষণের তারিখ: ২৩-০১-২০২৩ |

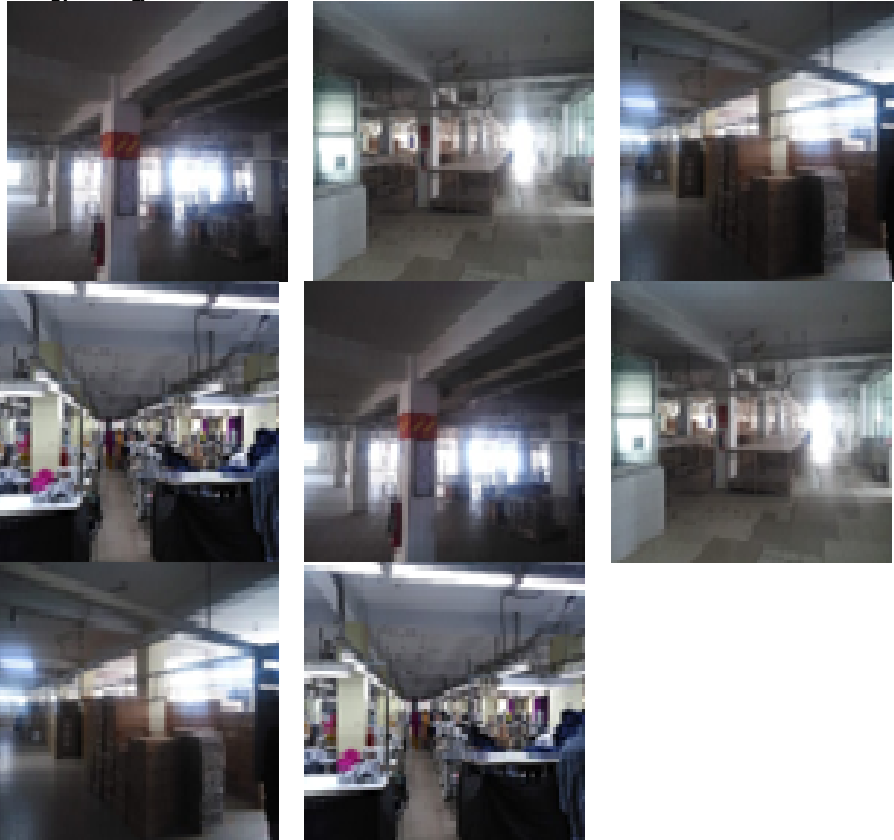
| পরিদর্শন পর্যবেক্ষণ | Load intensity |

| মন্তব্য | 21.07.2020: Over loading has been observed during inspection time at first floor. 08.October.2020: Overloading observed at 1st floor, at the time of inspection 26th January 2021:Overloading not found at any floor. 4th floor to 6th floor found empty. 3rd May 2021: No overloading observed at any floor. 23rd August 2021:Loading condition found within permissible limit. 01/09/2022: No over load was found during inspection date. 23/01/2023: No over load was found during inspection date. |

| কার্যক্রম | The consultants strongly recommed storing any type of cartoon boxes, finished products and fabrics in such a manner so that intensity of loading should not exceed 40 psf (2.0 kN/m2) |

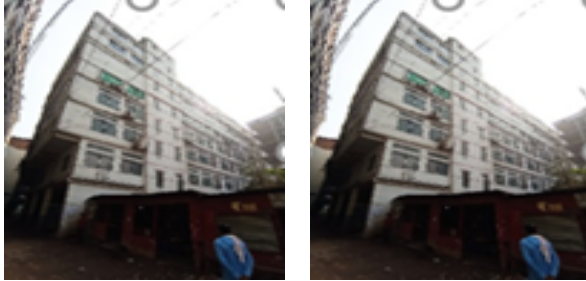
| পরিদর্শন পর্যবেক্ষণ | Future Structural Modification/Extension |

| মন্তব্য | 22.September.2020: No As built architectural drawing, structural drawing, load plan and design report available at site. We found a soil test report, building approval plan and a working drawing. 10 Dec 2020: As built architectural drawing, structural drawing, load plan and design report not available at site 25th August 2021: As built design drawing found on site but 01/09/2022: They have no plan to extend their building in future. |

| কার্যক্রম | The usage of the building may continue at the present level of loading provided that the loading recommendation as mentioned earlier are followed. For any kind of future structural modification, vertical extension or change in usage pattern, necessary suggestion from the relevent design engineer must be sought. |
