গণপ্রজাতন্ত্রী বাংলাদেশ সরকার  
শ্রম ও কর্মসংস্থান মন্ত্রণালয়  
কলকারখানা ও প্রতিষ্ঠান পরিদর্শন অধিদপ্তর

ক্যাপ পর্যবেক্ষণের তথ্য

| কারখানার নাম | শাদ নিটওয়ার লি: |

মূল্যায়নের ধরণ: **অগ্নি মূল্যায়ন** পর্যবেক্ষণের তারিখ: **১১-০৪-২০২৩**

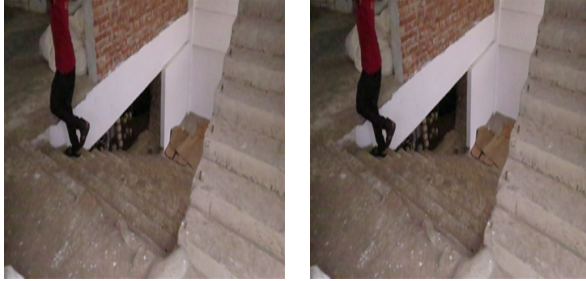
| পরিদর্শন<br>পর্যবেক্ষণ | Sealing status of penetration and openings in rated walls and slab |

| মন্তব্য | 21-01-2020 (CVV1) : During Inspection there was no update found regarding this CAP 27 September 2020 (CVV2) : Penetration in walls for cable vent is found unsealed throughout the factory. 13-01-2021 (CVV3) : Factory has been not taken action. It has been found same as it was before. 03 June 2021: Penetration in walls for cable vent is found unsealed throughout the factory. 16/08/2022: Wall penetration in stairs are found during the visit. 11-04-2023: Wall penetration in stairs are found during the visit. |

| কার্যক্রম | Factory needs to close all the opening in the rated wall by 2 hours rated construction/enclosure or 1.5 hours rated doors from knitting section. |

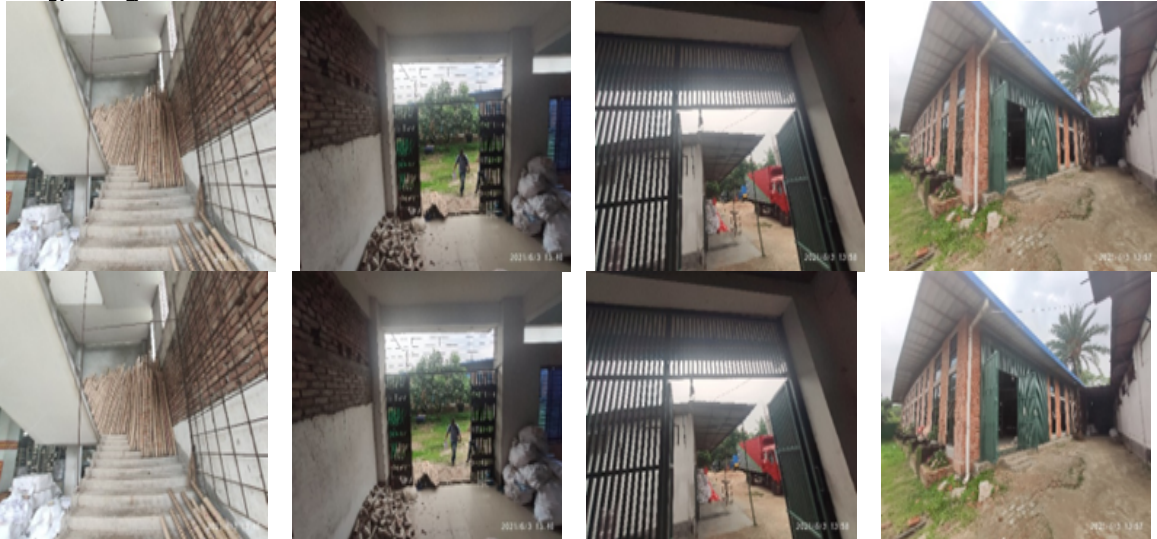
| পরিদর্শন<br>পর্যবেক্ষণ | Type of exit doors |

| মন্তব্য | 21-01-2020 (CVV1) : During Inspection there was no update found regarding this CAP<br>27 September 2020 (CVV2) : Collapsible steel sliding doors with locking features are found in both the exit of main production building. Sliding steel doors are found at both the exit of storage shed. 13-01-2021 (CVV3) : It has been found same as it was before. Factory has not taken any action yet to replace or remove collapsible security and steel sliding gates and locking feature from exit doors at the entire factory. 03 June 2021: Collapsible steel sliding doors with locking features are found in both the exit of main production building. Sliding steel doors are found at both the exit of storage shed. 16/08/2022: Collapsible steel sliding doors with locking features are found in both the exit of main production building. Sliding steel doors are found at both the exit of storage shed. 11-04-2023: Collapsible steel sliding doors with locking features are found in both the exit of main production building. Sliding steel doors are found at both the exit of storage shed. |

| কার্যক্রম | All the exit doors need to be replaced by side swinging so that un-lockable doors can be opened easily in the direction of evacuation without the use of a key. |

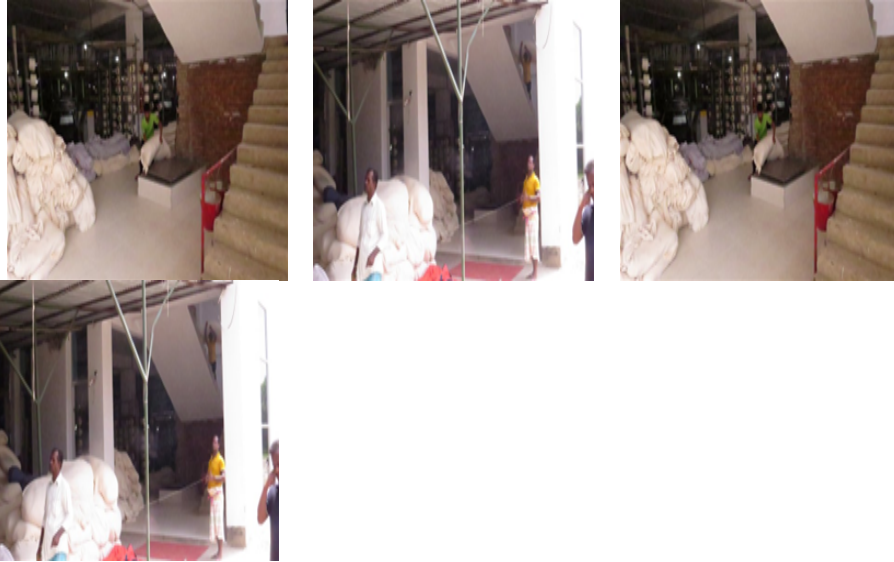
| পরিদর্শন<br>পর্যবেক্ষণ | Fire separation of final exit routes |

| মন্তব্য | 21-01-2020 (CVV1): During Inspection there was no update found regarding this CAP. 27 September 2020 (CVV2): Generator is moved to a new location more than 30 feet away from the production building with dedicated shed building. 13-01-2021 (CVV3): Removed the generator from the final exit route-2 but not separated from stair. 03 June 2021: Factory have removed the generator but the exit routes are not separated from production floor or combustible storage. 16/08/2022: Final exit routes are not separated from the production area. 11-04-2023: Final exit routes are not separated from the production area. |

| কার্যক্রম | Final exit route-2 need to be protected from generator and transformer at ground floor by 4 hours rated construction with 2 hours rated door/opening, also need to have a protected escape route till to reach safe refuse area. |

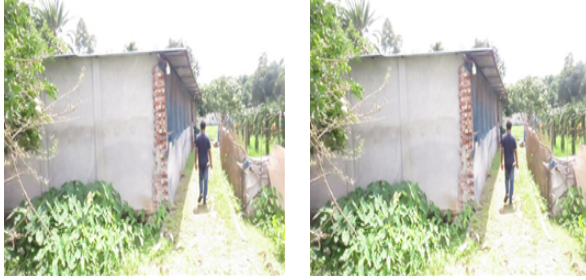
| পরিদর্শন<br>পর্যবেক্ষণ | Fire separation of boiler, generator, sub-station and chemical room |

| মন্তব্য | 21-01-2020 (CVV1): During Inspection there was no update found regarding this CAP 27 September 2020 (CVV2): Generator is moved to a new location more than 30 feet away from the production building with dedicated shed building. 13-01-2021 (CVV3): generator, sub-station room is found at safe location from other occupancy. 03 June 2021: Generator and compressor is found shifted to a new building far from production area. 16/08/2022: Generator and substation room is shifted to a new building which is far away from the production building. 11-04-2023: Generator and substation room is shifted to a new building which is far away from the production building. |

| কার্যক্রম | Generator: Generator room need to be protected with 4 hours rated construction & 2 hours rated opening / door from the final exit route-2 located at ground floor.<br>Sub-station: Sub-station need to be protected with 4 hours rated construction & 2 hours rated opening / door from the final exit route-1 located at ground floor. |
