গণপ্রজাতন্ত্রী বাংলাদেশ সরকার  
শ্রম ও কর্মসংস্থান মন্ত্রণালয়  
কলকারখানা ও প্রতিষ্ঠান পরিদর্শন অধিদপ্তর

ক্যাপ পর্যবেক্ষণের তথ্য

কারখানার নাম	শাদ নিটওয়ার লি:
ঠিকানা	Arabari, Mouchak, Gazipur
কারখানার কোড	GZP294
কালার কোড

মূল্যায়নের ধরণ: অগ্নি মূল্যায়ন পর্যবেক্ষণের তারিখ: ১১-০৪-২০২৩

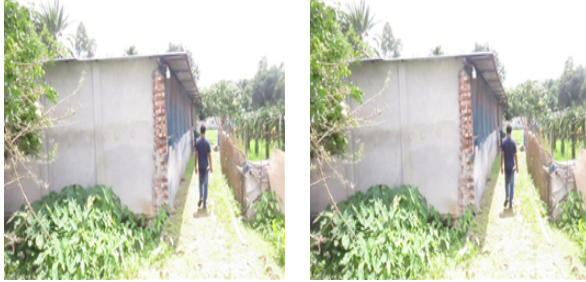
পরিদর্শন পর্যবেক্ষণ	Fire separation of boiler, generator, sub-station and chemical room
কাপ আইটেম ক্যাটাগরি

কার্যক্রম	Generator: Generator room need to be protected with 4 hours rated construction & 2 hours rated opening / door from the final exit route-2 located at ground floor. Sub-station: Sub-station need to be protected with 4 hours rated construction & 2 hours rated opening / door from the final exit route-1 located at ground floor.
সুপারিশের তথ্যসূত্র	
কারখানার কার্যক্রম	
অগ্রাধিকার	৬ মাস
চূড়ান্ত সময়সীমা	-
সংশোধিত সময়সীমা	০৫-০৯-২০২৩
অগ্রগতির অবস্থা	সংশোধিত
মন্তব্য	21-01-2020 (CVV1): During Inspection there was no update found regarding this CAP 27 September 2020 (CVV2): Generator is moved to a new location more than 30 feet away from the production building with dedicated shed building. 13-01-2021 (CVV3): generator, sub-station room is found at safe location from other occupancy. 03 June 2021: Generator and compressor is found shifted to a new building far from production area. 16/08/2022: Generator and substation room is shifted to a new building which is far away from the production building. 11-04-2023: Generator and substation room is shifted to a new building which is far away from the production building.
