গণপ্রজাতন্ত্রী বাংলাদেশ সরকার
শ্রম ও কর্মসংস্থান মন্ত্রণালয়
কলকারখানা ও প্রতিষ্ঠান পরিদর্শন অধিদপ্তর

ক্যাপ পর্যবেক্ষণের তথ্য

কারখানার নাম	শোনন সোরেটারস লিঃ	
ঠিকানা	Plot-A-118. S-36, BSCIC, Konabari, Gazipur	
কারখানার কোড	GZP309	
কালার কোড		
মূল্যায়নের ধরণ: অগ্নি মূল্যায়ন		পর্যবেক্ষণের তারিখ: ১২-০৪-২০২৩
১. পর্যবেক্ষণ

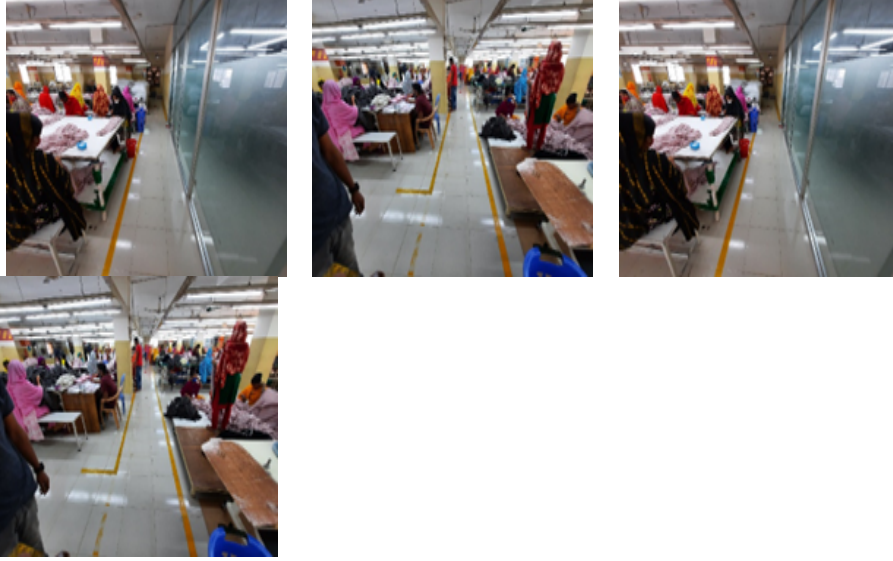
পরিদর্শন পর্যবেক্ষণ	Location-1st floor to 4th floor Minimum width of aisle size is 0.70 meter, which violence the RMG guide line. Minimum width of passage way is 1.32 meter, which fulfill the minimum requirement of width of evacuation pathway in accordance with the number of occupants.
কাপ আইটেম ক্যাটাগরি

কার্যক্রম	The minimum clear width of the pathway should be 0.9 meter
সুপারিশের তথ্যসূত্র	
কারখানার কার্যক্রম	
অগ্রাধিকার	প্রয়োজ্য নয়
চূড়ান্ত সময়সীমা	-
সংশোধিত সময়সীমা	০১-০১-১৯৭০
অগ্রগতির অবস্থা	সংশোধিত
মন্তব্য	10-08-2021 (CVV7) : Factory has been taken action. The minimum width of aisles is found more than 0.9m in the factory building (1st floor to 5th floor). 17/08/2022: Width of aisles are found compliant. 12-04-2023: Completed.

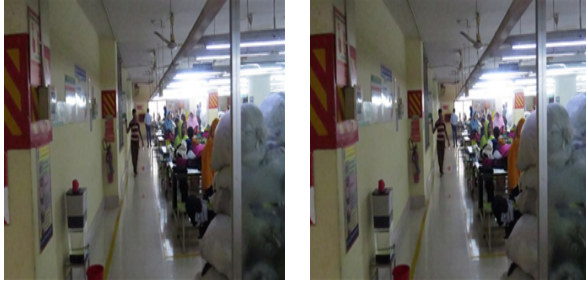
পরিদর্শন পর্যবেক্ষণ	Location-1st floor to 5th floor Direct route of access to required exit is provided through continuous passage ways and aisles, which are permanent obstacles column.
কাপ আইটেম ক্যাটাগরি

কার্যক্রম	Rearrange the evacuation pathway to ensure the minimum width.
সুপারিশের তথ্যসূত্র	
কারখানার কার্যক্রম	
অগ্রাধিকার	প্রযোজ্য নয়
চূড়ান্ত সময়সীমা	-
সংশোধিত সময়সীমা	০১-০১-১৯৭০
অগ্রগতির অবস্থা	সংশোধিত
মন্তব্য	10-08-2021 (CVV7) : Evacuation passage way and aisles are not found blocked by column. Evacuation pathway has been re-arranged in the factory. 17/08/2022: Completed. 12-04-2023: Completed.

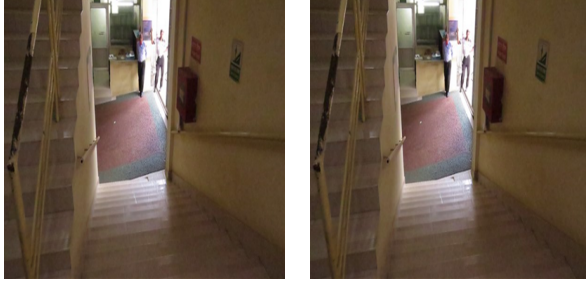
পরিদর্শন পর্যবেক্ষণ	Location-All exit doors at egress route All egress route in the direction of travel are open to stair except 1st and ground floor. Which doors are collapsible security gates and sliding type.
ক্যাপ আইটেম ক্যাটাগরি

কার্যক্রম	Replace all existing exit doors on evacuation routes, exit doors with side hinged type door, which swing outward and in the direction of travel. Swinging of the door should not constrict the width of the corridor / passage below 0.9 meter.
সুপারিশের তথ্যসূত্র	
কারখানার কার্যক্রম	
অগ্রাধিকার	৬ সপ্তাহ
চূড়ান্ত সময়সীমা	-
সংশোধিত সময়সীমা	১৬-০৪-২০২৩
অগ্রগতির অবস্থা	চলমান
মন্তব্য	10-08-2021 (CVV7) : Factory has been not taken action. It has been found same as it was before. Steel sliding type doors are found in the factory, During the visit time. Location-Main exit 01 & exit 02, Bonded warehouse. 17/08/2022: Collapsible gate is found only in the final exit of ground floor. 12-04-2023: Same as previous visit.

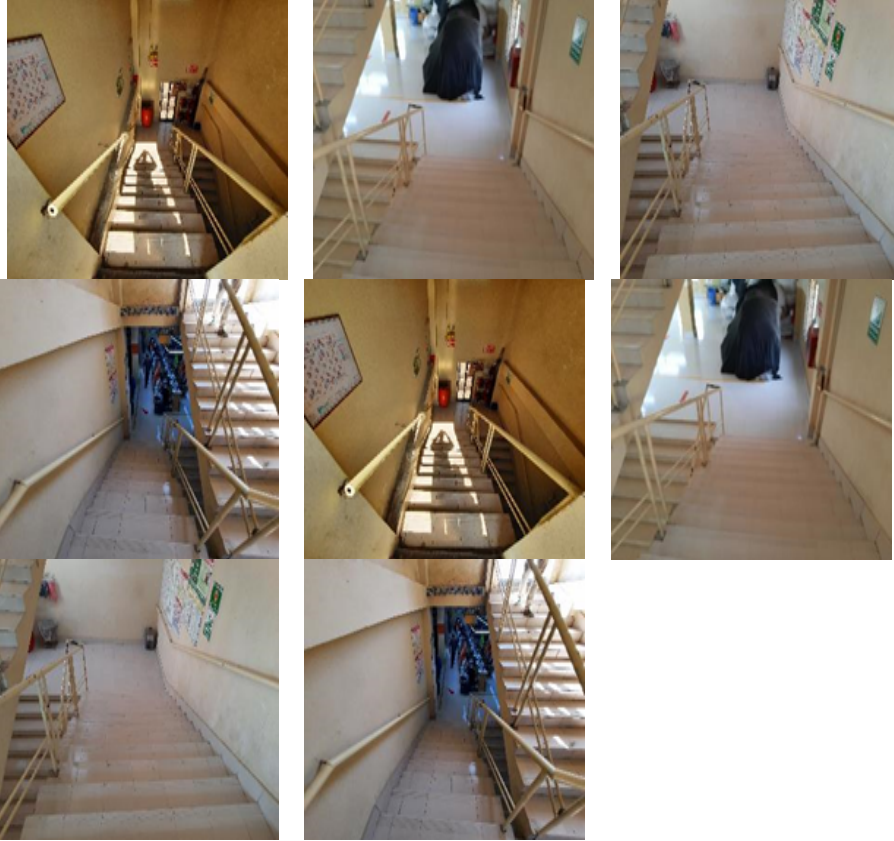
পরিদর্শন পর্যবেক্ষণ	Location-All Stairs Handrail is provided only one side in the staircase.
কাপ আইটেম ক্যাটাগরি

কার্যক্রম	Provide handrails on both side of each stairway with height of 0.9m measured from the nose of stair to the top of the handrail.
সুপারিশের তথ্যসূত্র	
কারখানার কার্যক্রম	
অগ্রাধিকার	৬ সপ্তাহ
চূড়ান্ত সময়সীমা	-
সংশোধিত সময়সীমা	১৬-০৪-২০২৩
অগ্রগতির অবস্থা	সংশোধিত
মন্তব্য	10-08-2021 (CW7) : Handrail is provided both side in the staircase, During the visit time. 17/08/2022: Completed. 12-04-2023: Completed.

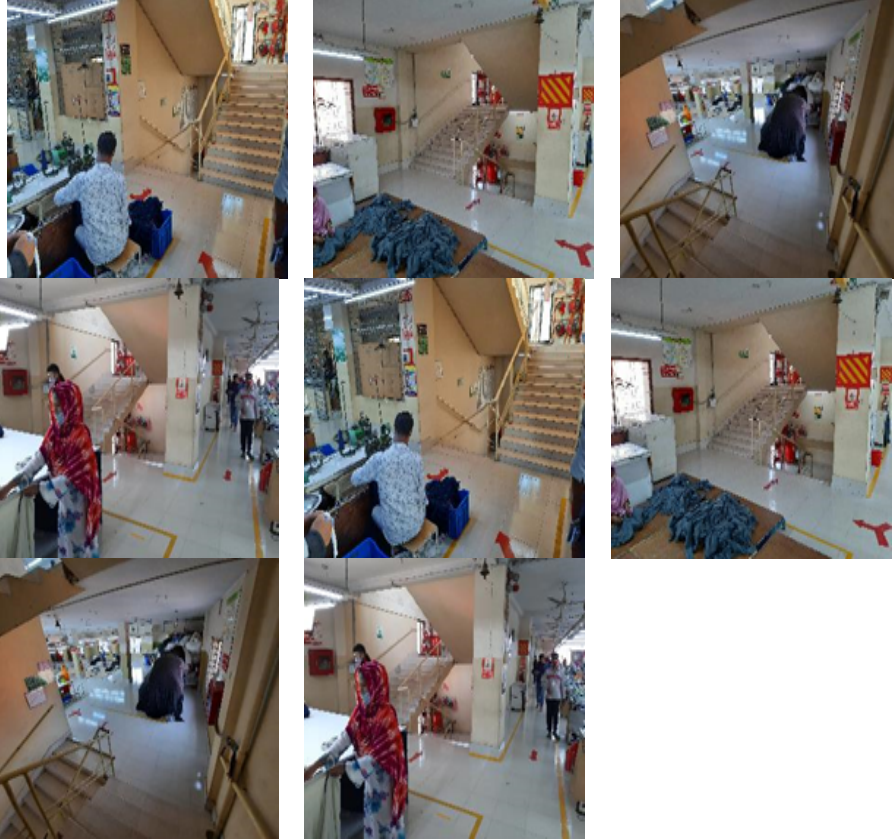
পরিদর্শন পর্যবেক্ষণ	Location-1st floor south east stair Stair are open to production in all floors except 1st floor which is without self closing type at evacuation route.
কাপ আইটেম ক্যাটাগরি

কার্যক্রম	Doors in stair should be outward opening, side-swing, self closing, non-lockable 1.5 hours fire rated doors in all stair way encloses.
সুপারিশের তথ্যসূত্র	
কারখানার কার্যক্রম	
অগ্রাধিকার	৬ সপ্তাহ
চূড়ান্ত সময়সীমা	-
সংশোধিত সময়সীমা	১৬-০৪-২০২৩
অগ্রগতির অবস্থা	শুরু হয়নি
মন্তব্য	10-08-2021 (CV7) : Stair are open to production in the all floors without fire rated separation in the factory building, During the visit time. 17/08/2022: Stairs are not separated from the production floor by fire rated opening protection. 12-04-2023: Same as previous visit.

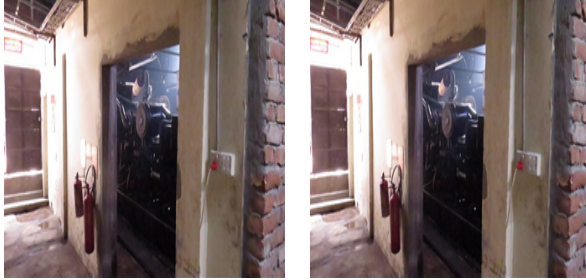
পরিদর্শন পর্যবেক্ষণ	Location-At Ground floor Final evacuation route of building is not protected with fire rated construction at generator room, which is located adjacent to final exit.
কাপ আইটেম ক্যাটাগরি

কার্যক্রম	Within 6 months, Provide 4 hours fire rated barriers with 2 hours fire rated doors at ground floor generator room, which located at the adjacent to final exit.
সুপারিশের তথ্যসূত্র	
কারখানার কার্যক্রম	
অগ্রাধিকার	৬ মাস
চূড়ান্ত সময়সীমা	-
সংশোধিত সময়সীমা	০৫-০৯-২০২৩
অগ্রগতির অবস্থা	শুরু হয়নি
মন্তব্য	10-08-2021 (CVV7) : The non rated opening is found at generator room which is connected with final exit rout- 2. So the final exit route is not separated by fire rated construction from generator room. 17/08/2022: Final evacuation route is not separated from the generator room by fire rated construction and opening protection. 12-04-2023: Same as previous visit.

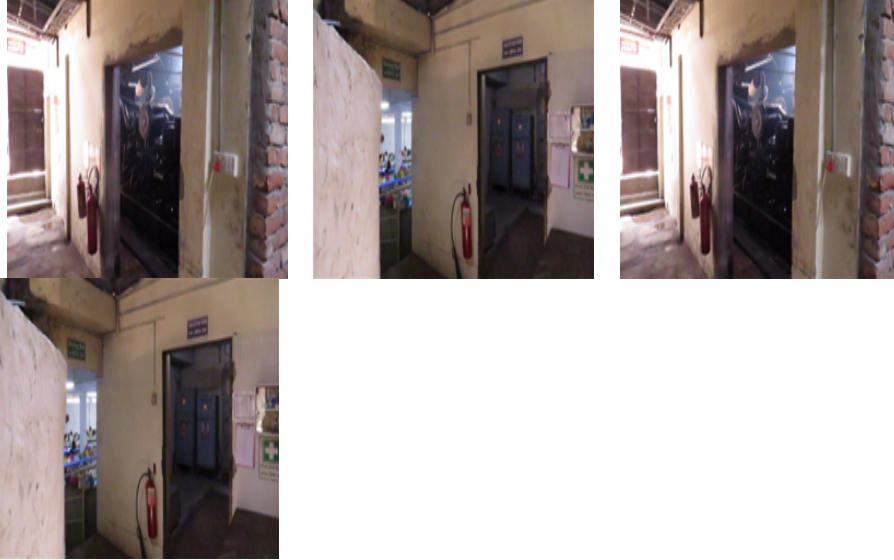
পরিদর্শন পর্যবেক্ষণ	Location-Ground floor A generator room is situated nearby the production area and adjacent to final access route.
কাপ আইটেম ক্যাটাগরি

কার্যক্রম	Within 6 months, Provide 4 hours fire rated barriers with 2 hours fire rated doors at ground floor generator room, which located at he adjacent to operational area.
সুপারিশের তথ্যসূত্র	
কারখানার কার্যক্রম	
অগ্রাধিকার	৬ মাস
চূড়ান্ত সময়সীমা	-
সংশোধিত সময়সীমা	০৫-০৯-২০২৩
অগ্রগতির অবস্থা	শুরু হইলি
মন্তব্য	10-08-2021 (CVV7) : The non rated opening is found at generator room which is connected with final exit rout- 2 & production are. So the final exit route & production are is not separated by fire rated construction from generator room. 17/08/2022: Generator room is not separated from the final exit route-2 by fire rated construction and opening protection. Substation room is not separated from the adjacent dining area by fire rated construction and opening protection. 12-04-2023: Same as previous visit.

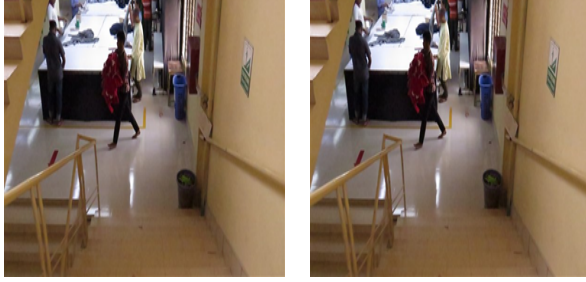
পরিদর্শন পর্যবেক্ষণ	Location-5th floor A wall penetration is situated on 5th floor in staircase, which connecting inspection section and knitting.
কাপ আইটেম ক্যাটাগরি

কার্যক্রম	Seal all openings in walls with fire resistant materials having 2 hours fire rating.
সুপারিশের তথ্যসূত্র	
কারখানার কার্যক্রম	
অগ্রাধিকার	৬ সপ্তাহ
চূড়ান্ত সময়সীমা	-
সংশোধিত সময়সীমা	১৬-০৪-২০২৩
অগ্রগতির অবস্থা	শুরু হয়নি
মন্তব্য	10-08-2021 (CVV7) : Wall penetration are not found in the factory, During the visit time. 17/08/2022: Wall penetration is not found but opening protection is not found from production area heading to the stairs. 12-04-2023: Same as previous visit.

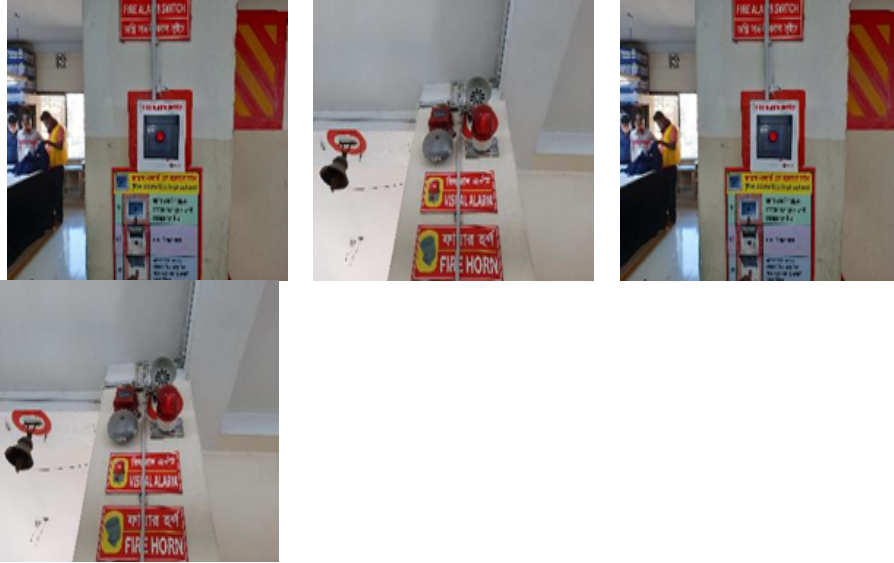
পরিদর্শন পর্যবেক্ষণ	Location-All floors Only manual alarm provided in the factory building.
কাপ আইটেম ক্যাটাগরি

কার্যক্রম	Within 6 months, Install automatic detection system with automatic fire alarm.
সুপারিশের তথ্যসূত্র	
কারখানার কার্যক্রম	
অগ্রাধিকার	৬ মাস
চূড়ান্ত সময়সীমা	-
সংশোধিত সময়সীমা	০৫-০৯-২০২৩
অগ্রগতির অবস্থা	শুরু হয়নি
মন্তব্য	10-08-2021 (CVV7) : Factory has been not taken action. It has been found same as it was before. Centralized fire alarm and detection system is not installed yet in the factory. 17/08/2022: Centralized fire alarm and detection system is not installed yet in the factory. 12-04-2023: Same as previous visit.

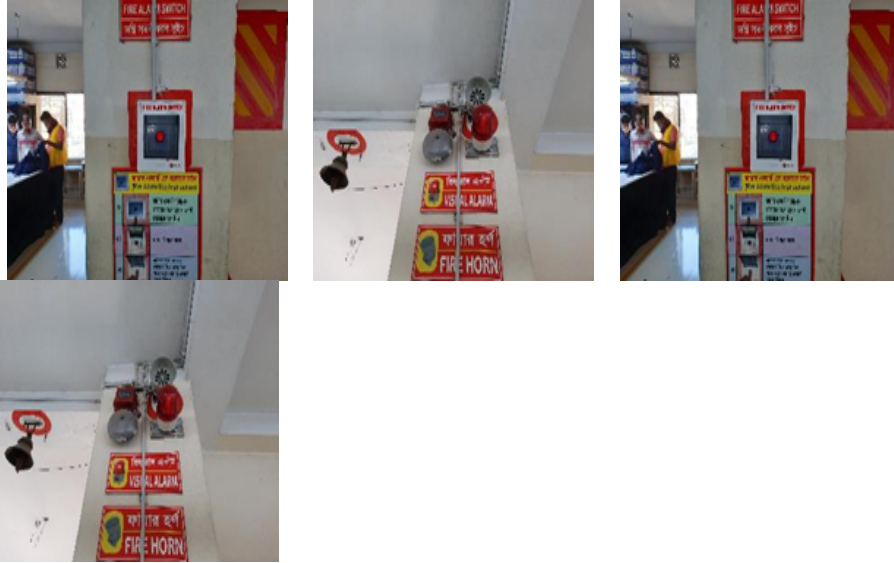
পরিদর্শন পর্যবেক্ষণ	Location-All floors Standalone smoke detectors are provide only on DB box. Not provided at floor or other area.
কাপ আইটেম ক্যাটাগরি

কার্যক্রম	Provide adequate nos. of smoke detectors to cover the whole factory building.
সুপারিশের তথ্যসূত্র	
কারখানার কার্যক্রম	
অগ্রাধিকার	৬ সপ্তাহ
চূড়ান্ত সময়সীমা	-
সংশোধিত সময়সীমা	১৬-০৪-২০২৩
অগ্রগতির অবস্থা	শুরু হয়নি
মন্তব্য	10-08-2021 (CVV7) : Factory has been not taken action. It has been found same as it was before. Centralized fire alarm and detection system is not installed yet in the factory. 17/08/2022: Centralized fire alarm and detection system is not installed yet in the factory. 12-04-2023: Same as previous visit.
