গণপ্রজাতন্ত্রী বাংলাদেশ সরকার
শ্রম ও কর্মসংস্থান মন্ত্রণালয়
কলকারখানা ও প্রতিষ্ঠান পরিদর্শন অধিদপ্তর

ক্যাপ পর্যবেক্ষণের তথ্য

কারখানার নাম	ইউনিগার্ডেন ইনকর্পোরেট প্রিন্টিং সলিউশন
ঠিকানা	Plot No-B-136/137/138, Bscic B/I Shahongaon, Fatullah
কারখানার কোড	NRV278
কালার কোড	
মূল্যায়নের ধরণ: বৈদ্যুতিক মূল্যায়ন	পর্যবেক্ষণের তারিখ: ২৩-০১-২০২৩
১. পর্যবেক্ষণ

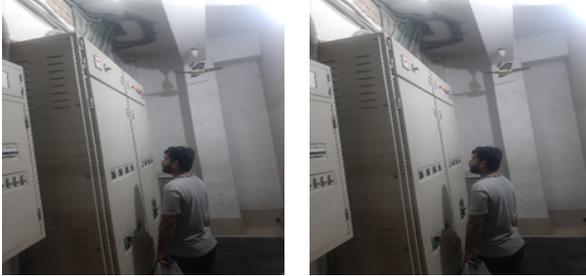
সংযুক্তিসমূহ (২)

পরিদর্শন পর্যবেক্ষণ	Location-DB at compressor, SDB at compressor, DB at 6th floor -Panel boards were not installed at proper height, easy and accessible location.
কাপ আইটেম ক্যাটাগরি

কার্যক্রম	Provide and maintain easy access and proper height of switchboard / panel boards (< 2m from floor level).
সুপারিশের তথ্যসূত্র	
কারখানার কার্যক্রম	
অগ্রাধিকার	৬ মাস
চূড়ান্ত সময়সীমা	-
সংশোধিত সময়সীমা	০৭-০৯-২০২৩
অগ্রগতির অবস্থা	চলমান
মন্তব্য	20-09-2020 (CVV-01): Few distribution boards are not installed in compliant locations (access bared/limited). 13.12.2020: Few distribution boards are not installed in compliant locations (access bared/limited). 18.03.21: Sources of water is removed from the side of distribution boards. 12-08-2021: Few distribution boards are not installed in compliant locations in terms of height. 24-08-2022 Visit Observation: Few distribution boards were not installed in compliant locations in terms of height. 23-01-2023: Over height DBs Found in ground floor.

১১.১. কার্যক্রম
