গণপ্রজাতন্ত্রী বাংলাদেশ সরকার  
শ্রম ও কর্মসংস্থান মন্ত্রণালয়  
কলকারখানা ও প্রতিষ্ঠান পরিদর্শন অধিদপ্তর

ক্যাপ পর্যবেক্ষণের তথ্য

কারখানার নাম	এ বি মার্ট ক্যাশন ওয়ার্স লি:
ঠিকানা	Plot No.786, Kakil Sataish, Boradawra, 13/3 Purbapara, Mudafa, Tongi, Gazipur
কারখানার কোড	GZP006
কালার কোড

মূল্যায়নের ধরণ: অগ্নি মূল্যায়ন পর্যবেক্ষণের তারিখ: ২৩-০৫-২০২২

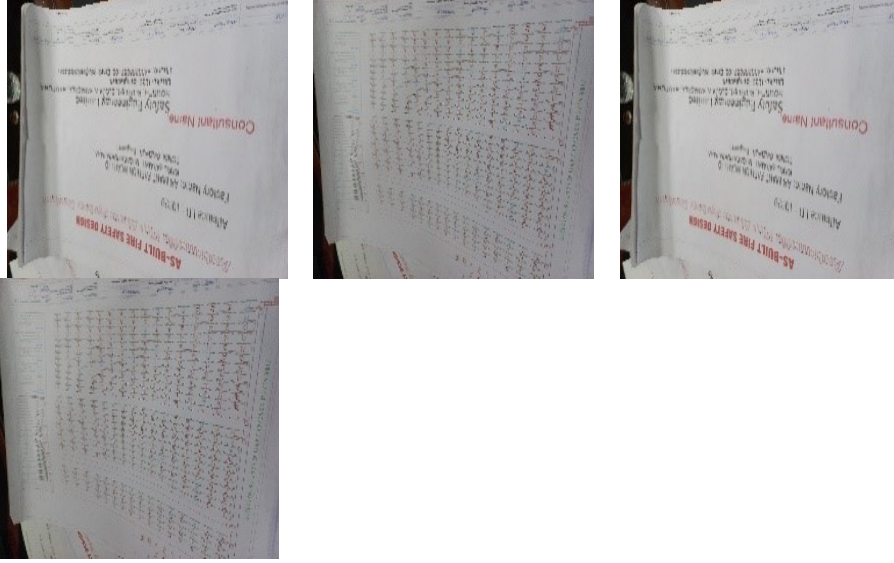
### সংযুক্তিসমূহ ( ৪ )

পরিদর্শন পর্যবেক্ষণ	<input type="checkbox"/> Non-standard fire alarm system <input type="checkbox"/> No fire alarm system <input type="checkbox"/> Non-standard detectors <input type="checkbox"/> <input type="checkbox"/> No detectors
কাপ আইটেম কাটাগরি

কার্যক্রম	<input type="checkbox"/> Provide design drawings for the fire detection and alarm system in accordance with the Guideline requirements and hazard situation, ( with appropriate specifications and drawings ) showing how they will be implemented along with implementation plan.
সুপারিশের তথ্যসূত্র	
কারখানার কার্যক্রম	We will provide fire alarm system and call point according to NTPA guide line.
অগ্রাধিকার	৬ সপ্তাহ
চূড়ান্ত সময়সীমা	২১-০১-১৯০০
সংশোধিত সময়সীমা	০১-০১-১৯৭০
অগ্রগতির অবস্থা	সংশোধিত
মন্তব্য	On 10 August 2021: Addressable fire detection and alarm system drawing is found, but not reviewed.

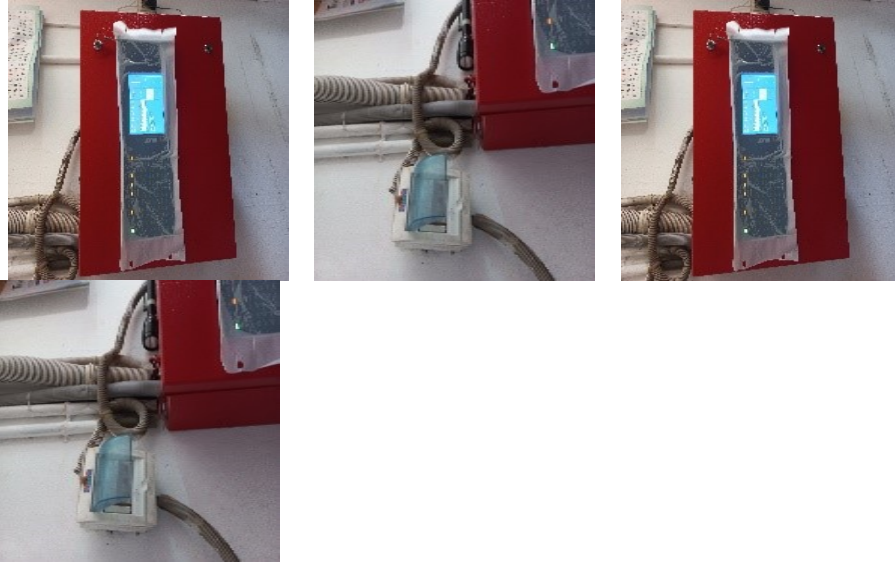
### সংযুক্তিসমূহ ( ৪ )

পরিদর্শন পর্যবেক্ষণ	Non-standard fire alarm system No fire alarm system Non-standard detectors No detectors
কাপ আইটেম ক্যাটাগরি

কার্যক্রম	Install the fire detection and alarm systems in accordance with the Guideline requirements and hazard situation ( based on appropriate specifications and drawings ).
সুপারিশের তথ্যসূত্র	
কারখানার কার্যক্রম	We will provide fire alarm system and call point according to NTPA guide line.
অগ্রাধিকার	৬ মাস
চূড়ান্ত সময়সীমা	০৫-০৭-২০১৭
সংশোধিত সময়সীমা	০১-০১-১৯৭০
অগ্রগতির অবস্থা	সংশোধিত
মন্তব্য	On 10 August 2021: fire detection system with control panel is found installed but the control panel is found switched off due to false alarms.
