গণপ্রজাতন্ত্রী বাংলাদেশ সরকার
শ্রম ও কর্মসংস্থান মন্ত্রণালয়
কলকারখানা ও প্রতিষ্ঠান পরিদর্শন অধিদপ্তর

ক্যাপ পর্যবেক্ষণের তথ্য

কারখানার নাম	বুনন নীটিং লিঃ
ঠিকানা	Plot 381-383, Block-B, Bashundhara Project, Gazirchat, Ashulia Road, Savar,
কারখানার কোড	DHK115
কালার কোড

মূল্যায়নের ধরণ: অগ্নি মূল্যায়ন	পর্যবেক্ষণের তারিখ: ০৯-০৪-২০২৩
---	---------------------------------------

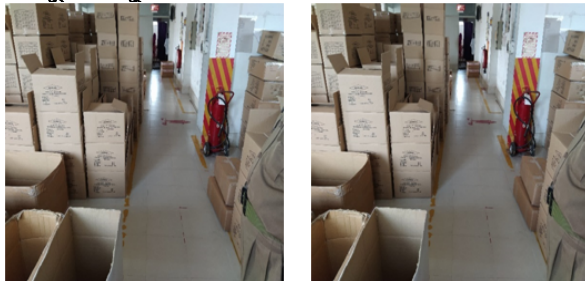
পরিদর্শন পর্যবেক্ষণ	Location-Finish goods room at building 1 ground floor. aisle was blocked by column at ground floor finish goods room.
ক্যাপ আইটেম ক্যাটাগরি

কার্যক্রম	Rearrange the evacuation pathway to ensure the minimum width.
সুপারিশের তথ্যসূত্র	
কারখানার কার্যক্রম	Implemented
অগ্রাধিকার	প্রযোজ্য নয়
চূড়ান্ত সময়সীমা	-
সংশোধিত সময়সীমা	০৯-০৯-১৯৭০
অগ্রগতির অবস্থা	সংশোধিত
মন্তব্য	18/02/2021: They have completed the work. 18/09/2022: They finished the work. 09/04/2023: They finished the work.

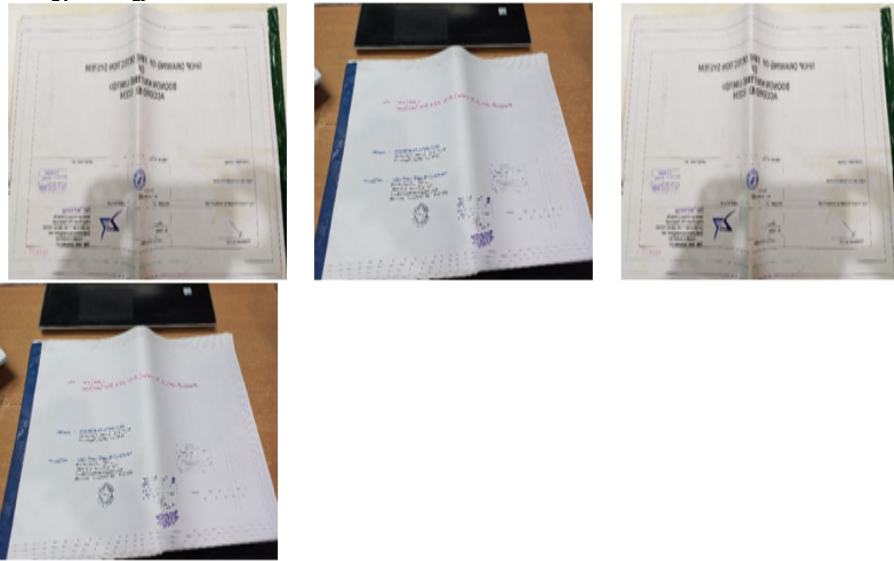
পরিদর্শন পর্যবেক্ষণ	The factory has not implemented automatic detection system, only stand alone type smoke detector system implemented. Smoke alarm activation sound only a local alarm and doesn't provide automatic fire alarm notification of occupants.
ক্যাপ আইটেম ক্যাটাগরি

কার্যক্রম	Within 6 weeks, Produce design and plan for automatic detection system with automatic fire alarm.
সুপারিশের তথ্যসূত্র	
কারখানার কার্যক্রম	Initiative has been taken and agreed to complete within timeline.
অগ্রাধিকার	৬ সপ্তাহ
চূড়ান্ত সময়সীমা	১৩-১০-২০১৬
সংশোধিত সময়সীমা	০৬-০৮-২০২২
অগ্রগতির অবস্থা	সংশোধিত
মন্তব্য	18/02/2021: They did not work yet. 18/09/2022: Fire alarm & Detection system drawing have been Approved by DIFE. 09/04/2023: Fire alarm & Detection system drawing have been Approved by DIFE.
