গণপ্রজাতন্ত্রী বাংলাদেশ সরকার  
শ্রম ও কর্মসংস্থান মন্ত্রণালয়  
কলকারখানা ও প্রতিষ্ঠান পরিদর্শন অধিদপ্তর

কাপ পর্যবেক্ষণের তথ্য

কারখানার নাম	বুনন নীটিং লিঃ
ঠিকানা	Plot 381-383, Block-B, Bashundhara Project, Gazirchat, Ashulia Road, Savar,
কারখানার কোড	DHK115
কালার কোড

মূল্যায়নের ধরণ: অগ্নি মূল্যায়ন পর্যবেক্ষণের তারিখ: ০৯-০৪-২০২৩

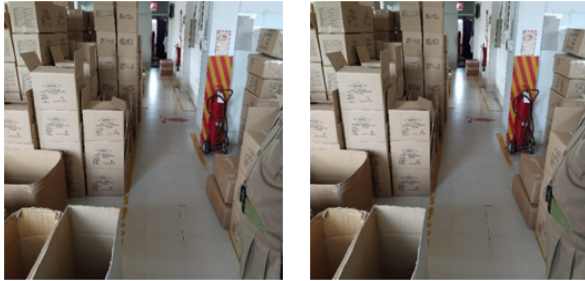
পরিদর্শন পর্যবেক্ষণ	Location-Finish goods room at building 1 ground floor. aisle was blocked by column at ground floor finish goods room.
কাপ আইটেম ক্যাটাগরি

কার্যক্রম	Rearrange the evacuation pathway to ensure the minimum width.
সুপারিশের তথ্যসূত্র	
কারখানার কার্যক্রম	Implemented
অগ্রাধিকার	প্রযোজ্য নয়
চূড়ান্ত সময়সীমা	-
সংশোধিত সময়সীমা	০৯-০৯-১৯৭০
অগ্রগতির অবস্থা	সংশোধিত
মন্তব্য	18/02/2021: They have completed the work. 18/09/2022: They finished the work. 09/04/2023: They finished the work.

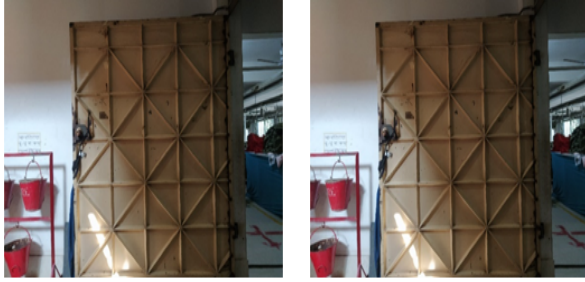
পরিদর্শন পর্যবেক্ষণ	Location-All floors At all floors exit doors were provided with collapsible security gate, steel glass sliding ( inward ) , rolling steel type doors installed at egress route and do not open in the direction of the travel.
ক্যাপ আইটেম ক্যাটাগরি

কার্যক্রম	Remove all locking device from all egress door. All exit doors should be open-able from the side They serve without the use of a key.
সুপারিশের তথ্যসূত্র	
কারখানার কার্যক্রম	Implemented
অগ্রাধিকার	৬ সপ্তাহ
চূড়ান্ত সময়সীমা	-
সংশোধিত সময়সীমা	০৬-০৮-২০২২
অগ্রগতির অবস্থা	সংশোধিত
মন্তব্য	18/02/2021: They have completed the work. 18/09/2022: They finished the work. 09/04/2023: They finished the work.

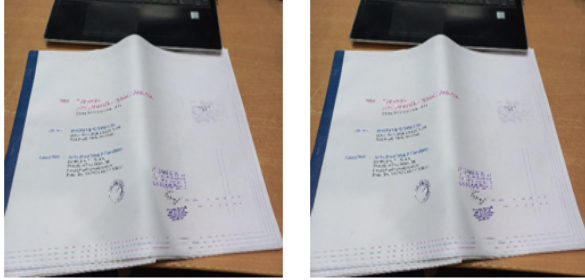
পরিদর্শন পর্যবেক্ষণ	Location-At 1st floors building 1 At 1st floor, 400 nos. of occupants and 2 nos staircases, the requirement of total width of staircase is 3.2 meter considering 8mm per person. However the factory has total width of stair is 3.05 meter, which is not fulfilling the requirement of RMG guideline.
কাপ আইটেম ক্যাটাগরি

কার্যক্রম	Within 6 Weeks, Prepare proper plan & design for another staircase. - Minimum clear width should be 0.9 meter. Or rearrange the occupant load at floor wise to fulfill the requirement.
সুপারিশের তথ্যসূত্র	
কারখানার কার্যক্রম	Initiative has been taken and agreed to complete within timeline.
অগ্রাধিকার	৬ সপ্তাহ
চূড়ান্ত সময়সীমা	১৩-১০-২০১৬
সংশোধিত সময়সীমা	০৬-০৮-২০২২
অগ্রগতির অবস্থা	সংশোধিত
মন্তব্য	18/02/2021: They did not work yet. 18/09/2022: Separation drawings have been Approved by DIFE. 09/04/2023: Separation drawings have been Approved by DIFE.

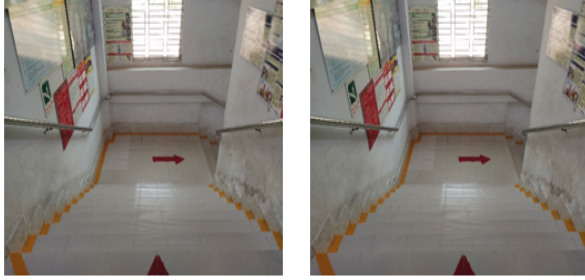
পরিদর্শন পর্যবেক্ষণ	Location-At 1st floors building 1 At 1st floor, 400 nos. of occupants and 2 nos staircases, the requirement of total width of staircase is 3.2 meter considering 8mm per person. However the factory has total width of stair is 3.05 meter, which is not fulfilling the requirement of RMG guideline.
কাপ আইটেম ক্যাটাগরি

কার্যক্রম	Within 6 months, Install another staircase as per plan and design. - Minimum clear width should be 0.9 meter.
সুপারিশের তথ্যসূত্র	
কারখানার কার্যক্রম	Initiative has been taken and agreed to complete within timeline.
অগ্রাধিকার	৬ মাস
চূড়ান্ত সময়সীমা	০২-০৩-২০১৭
সংশোধিত সময়সীমা	২৫-১২-২০২২
অগ্রগতির অবস্থা	সংশোধিত
মন্তব্য	18/02/2021: They have completed the work. 18/09/2022: They finished the work. 09/04/2023:They finished the work.

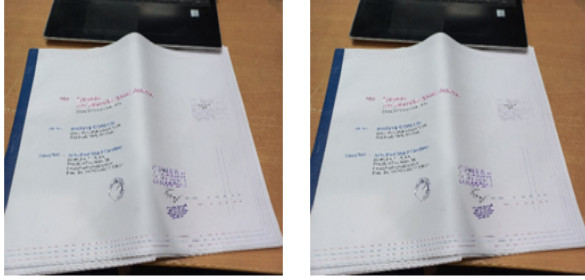
পরিদর্শন পর্যবেক্ষণ	Location–Stair–2 south side at building 1 Stairways are finished near to final exit gate at ground floor. But after that, it meets the final evacuation passageway which is not fire separated corridors adjacent to the ground floor production areas windows and store room exit.
ক্যাপ আইটেম ক্যাটাগরি

কার্যক্রম	Within 6 Weeks, Prepare proper plan and design for fire rated barrier for 1 hour fire rating separated corridor at ground floor.
সুপারিশের তথ্যসূত্র	
কারখানার কার্যক্রম	Initiative has been taken and agreed to complete within timeline.
অগ্রাধিকার	৬ সপ্তাহ
চূড়ান্ত সময়সীমা	১৩-১০-২০১৬
সংশোধিত সময়সীমা	০৬-০৮-২০২২
অগ্রগতির অবস্থা	সংশোধিত
মন্তব্য	18/02/2021: They did not work yet. 18/09/2022: Separation drawing have been Approved by DIFE. 09/04/2023: Separation drawing have been Approved by DIFE.

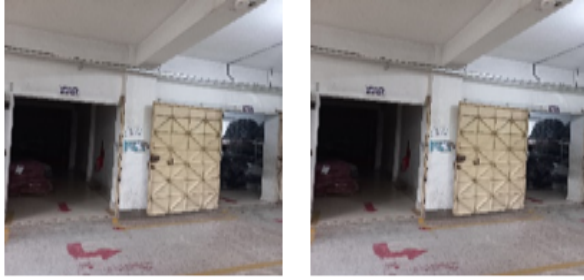
পরিদর্শন পর্যবেক্ষণ	Location–Stair–2 south side at building 1 Stairways are finished near to final exit gate at ground floor. But after that, it meets the final evacuation passageway which is not fire separated corridors adjacent to the ground floor production areas windows and store room exit.
ক্যাপ আইটেম ক্যাটাগরি

কার্যক্রম	Within 6 Months, All stairway to have direct access to any designated refuge area which requires 1 hour fire rated construction at ground floor for fire separated corridor.
সুপারিশের তথ্যসূত্র	
কারখানার কার্যক্রম	Initiative has been taken and agreed to complete within timeline.
অগ্রাধিকার	৬ মাস
চূড়ান্ত সময়সীমা	০২-০৩-২০১৭
সংশোধিত সময়সীমা	২৫-১২-২০২২
অগ্রগতির অবস্থা	শুরু হয়নি
মন্তব্য	18/02/2021: They did not work yet. 18/09/2022: They haven't worked yet. 09/04/2023: They haven't worked yet.

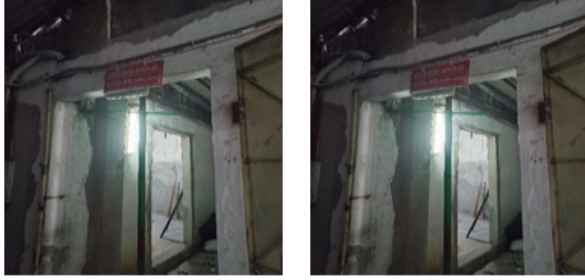
পরিদর্শন পর্যবেক্ষণ	Location-Ancillary tin shed 1 and 2 at at ground floor. Boiler was located at ancillary tin shed 1 at ground floor and generator was located at ancillary tin shed 2 at at ground floor. Ancillary tin shed 1 and 2 was located outside of production building at ground floor
ক্যাপ আইটেম ক্যাটাগরি

কার্যক্রম	Within 6 months, provide permanent storage area with 2 hours fire rated wall and 1.5 hours self closing doors.
সুপারিশের তথ্যসূত্র	
কারখানার কার্যক্রম	Initiative has been taken and agreed to complete within timeline.
অগ্রাধিকার	৬ মাস
চূড়ান্ত সময়সীমা	০২-০৩-২০১৭
সংশোধিত সময়সীমা	২৫-১২-২০২২
অগ্রগতির অবস্থা	শুরু হয়নি
মন্তব্য	18/02/2021: They did not work yet. 18/09/2022: They haven't worked yet. 09/04/2023:They haven't worked yet.

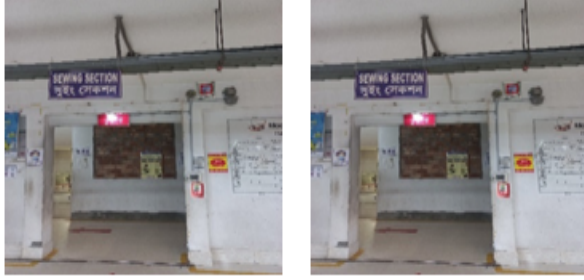
পরিদর্শন পর্যবেক্ষণ	Location–Beside of DB board at Ground floor north east side A slab penetration is situated on beside of DB board at ground floor north east side which connecting ground floor and 1st floor, which is not sealed.
ক্যাপ আইটেম ক্যাটাগরি

কার্যক্রম	In case of openings in slab / floors, provide enclosures extending above and below such openings. Slab of such openings on both sides should have at least 2 hours fire resistance rating.
সুপারিশের তথ্যসূত্র	
কারখানার কার্যক্রম	Implemented
অগ্রাধিকার	৬ সপ্তাহ
চূড়ান্ত সময়সীমা	-
সংশোধিত সময়সীমা	০৬-০৮-২০২২
অগ্রগতির অবস্থা	শুরু হয়নি
মন্তব্য	18/02/2021: They did not work yet. 18/09/2022: They haven't worked yet. 09/04/2023: They haven't worked yet.

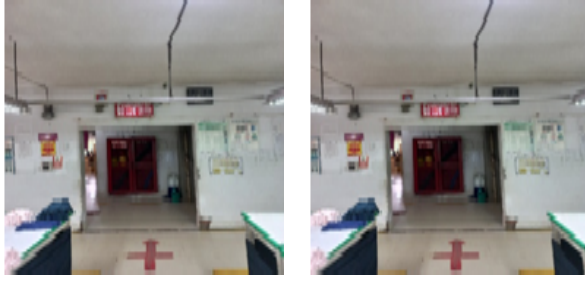
পরিদর্শন পর্যবেক্ষণ	Location–Stair exit-1 at ground floor north side Exit signage is not provided on Stair exit-1 at ground floor north side.
কাপ আইটেম ক্যাটাগরি

কার্যক্রম	-Exit sign should be posted above the exit door, - It should be clearly visible at all time
সুপারিশের তথ্যসূত্র	
কারখানার কার্যক্রম	Implemented
অগ্রাধিকার	প্রযোজ্য নয়
চূড়ান্ত সময়সীমা	-
সংশোধিত সময়সীমা	০১-০১-১৯৭০
অগ্রগতির অবস্থা	সংশোধিত
মন্তব্য	18/02/2021: They did not work yet. 18/09/2022:Exit signage is provided at all exits. 09/04/2023: Exit signage is provided at all exits.

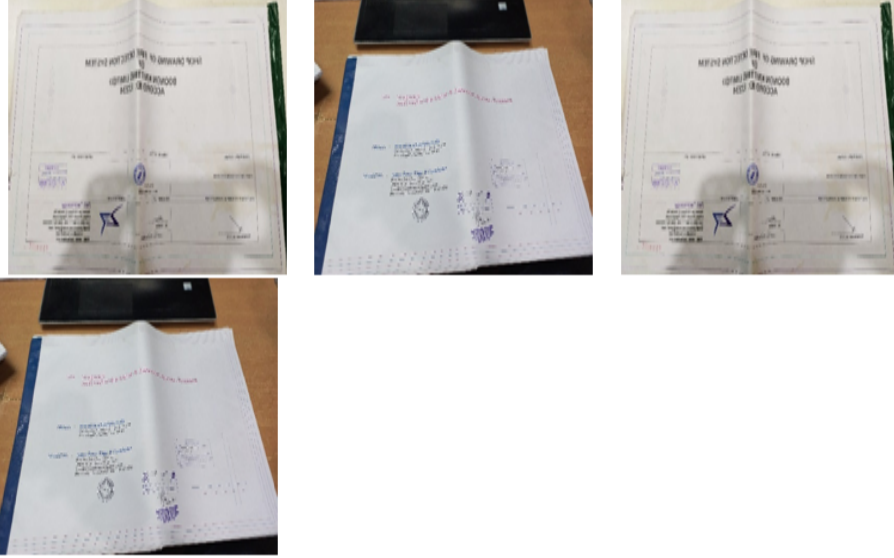
পরিদর্শন পর্যবেক্ষণ	The factory has not implemented automatic detection system, only stand alone type smoke detector system implemented. Smoke alarm activation sound only a local alarm and doesn't provide automatic fire alarm notification of occupants.
ক্যাপ আইটেম ক্যাটাগরি

কার্যক্রম	Within 6 weeks, Produce design and plan for automatic detection system with automatic fire alarm.
সুপারিশের তথ্যসূত্র	
কারখানার কার্যক্রম	Initiative has been taken and agreed to complete within timeline.
অগ্রাধিকার	৬ সপ্তাহ
চূড়ান্ত সময়সীমা	১৩-১০-২০১৬
সংশোধিত সময়সীমা	০৬-০৮-২০২২
অগ্রগতির অবস্থা	সংশোধিত
মন্তব্য	18/02/2021: They did not work yet. 18/09/2022: Fire alarm & Detection system drawing have been Approved by DIFE. 09/04/2023: Fire alarm & Detection system drawing have been Approved by DIFE.

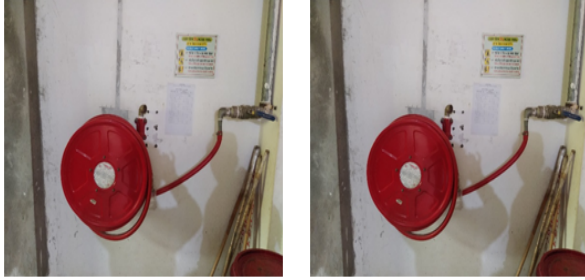
পরিদর্শন পর্যবেক্ষণ	Location–Main production building at all floors. The diameter of hose pipe was 1 inch, which was not fulfilled the requirement of code.
কাপ আইটেম ক্যাটাগরি

কার্যক্রম	Replace existing 1 inch hose pipe replace with 1.5 inch hose pipe to meet the requirement of RMG guideline.
সুপারিশের তথ্যসূত্র	
কারখানার কার্যক্রম	Initiative has not been taken yet but agreed to complete within timeline.
অগ্রাধিকার	৬ সপ্তাহ
চূড়ান্ত সময়সীমা	১৩-১০-২০১৬
সংশোধিত সময়সীমা	০৬-০৮-২০২২
অগ্রগতির অবস্থা	চলমান
মন্তব্য	18/02/2021: They have completed the work. 18/09/2022: The factory installed 1-inch hose pipe that is not as per the review drawing. 1 inch should be replaced with 1.5 inch hose pipe to meet RMG guideline requirements. 09/04/2023: The factory installed 1-inch hose pipe that is not as per the review drawing. 1 inch should be replaced with 1.5 inch hose pipe to meet RMG guideline requirements.

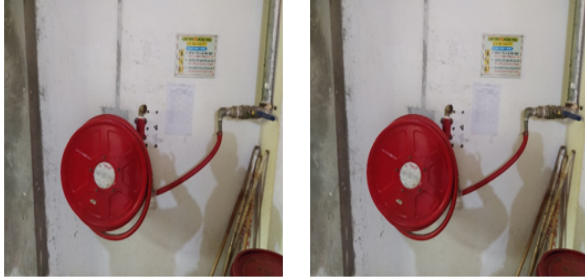
পরিদর্শন পর্যবেক্ষণ	There was not practice of periodic checking of standpipe and first aid hose performance to ensure whether it is functional or not.
কাপ আইটেম ক্যাটাগরি

কার্যক্রম	The first aid hose and standpipe performance should be checked periodically and properly tagged.
সুপারিশের তথ্যসূত্র	
কারখানার কার্যক্রম	Implemented
অগ্রাধিকার	প্রযোজ্য নয়
চূড়ান্ত সময়সীমা	-
সংশোধিত সময়সীমা	০১-০১-১৯৭০
অগ্রগতির অবস্থা	চলমান
মন্তব্য	18/02/2021: They have completed the work. 18/09/2022: The factory has posted a performance checklist for 1-inch hose pipe. But 1 inch should be replaced with 1.5 inch hose pipe to meet RMG guideline requirements. 09/04/2023: The factory has posted a performance checklist for 1-inch hose pipe. But 1 inch should be replaced with 1.5 inch hose pipe to meet RMG guideline requirements.
